## NOTE TECHNIQUE

# Retour d'expérience suite à la suppression du plan d'eau de Pont-Calleck (56)

Février 2025

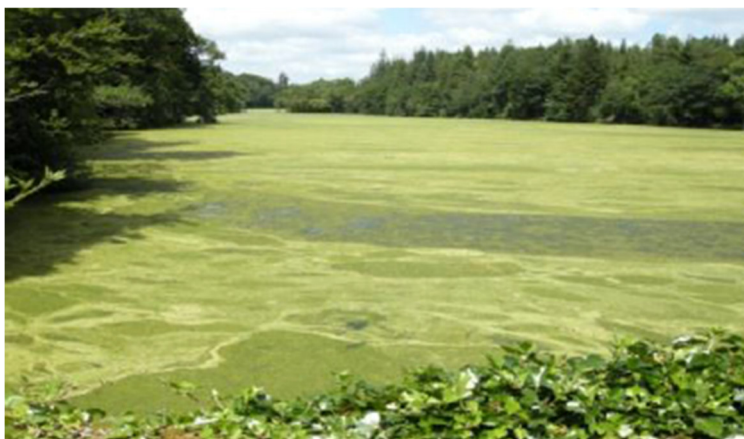
Figure 1 : Photographies de l'étang de Pont-Calleck le 25 juin 2008 (©Hydro Concept, 2011)

Le plan d'eau de Pont-Calleck était impacté par des phénomènes d'eutrophisation, comme en témoignent les proliférations algales constatées à partir de 2002. En 2008, une prolifération exceptionnelle d'une algue filamenteuse (*Hydrodictyon reticulatum*) a recouvert entièrement la surface du plan d'eau (**Figure 1**).

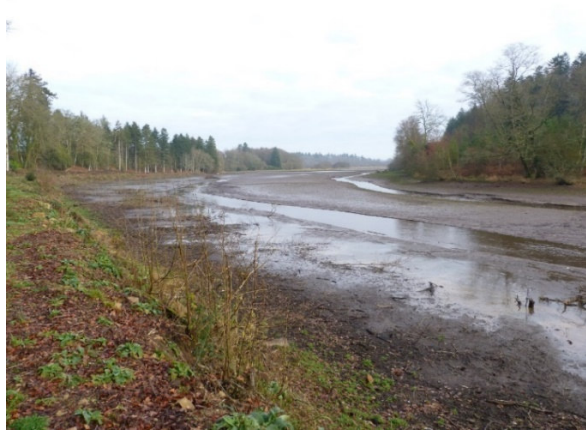
Figure 2 : Photographie de la cuvette du plan d'eau suite à la vidange accidentelle (©OFB, 2012)

**Le 11 septembre 2011**, des planches qui constituaient le moine<sup>1</sup> du plan d'eau ont cédé de manière accidentelle, entraînant une vidange du plan d'eau (**Figure 2**). Cette vidange a entraîné une mortalité piscicole dans la rivière de Pont-Calleck ainsi que sur la rivière Scorff en aval (y compris dans la pisciculture du Grayo)<sup>2</sup>.

Après la rupture du moine, une quantité importante de sédiments fins s'est mise en mouvement, jusqu'au barrage du moulin de Croat Crenn. Ce transfert des sédiments fins s'explique par le rattrapage de plusieurs décennies de transport sédimentaire. Les impacts sur la qualité physico-chimique de l'eau de cette vidange accidentelle ont été majeurs, notamment sur les paramètres suivants : Demande Chimique en Oxygène (DCO), Matières En Suspension (MES) et phosphore. Ils ont entraîné la fermeture d'une pisciculture en aval ainsi qu'un suivi renforcé du point de captage d'eau potable (AEP) à Pont-Scorff.

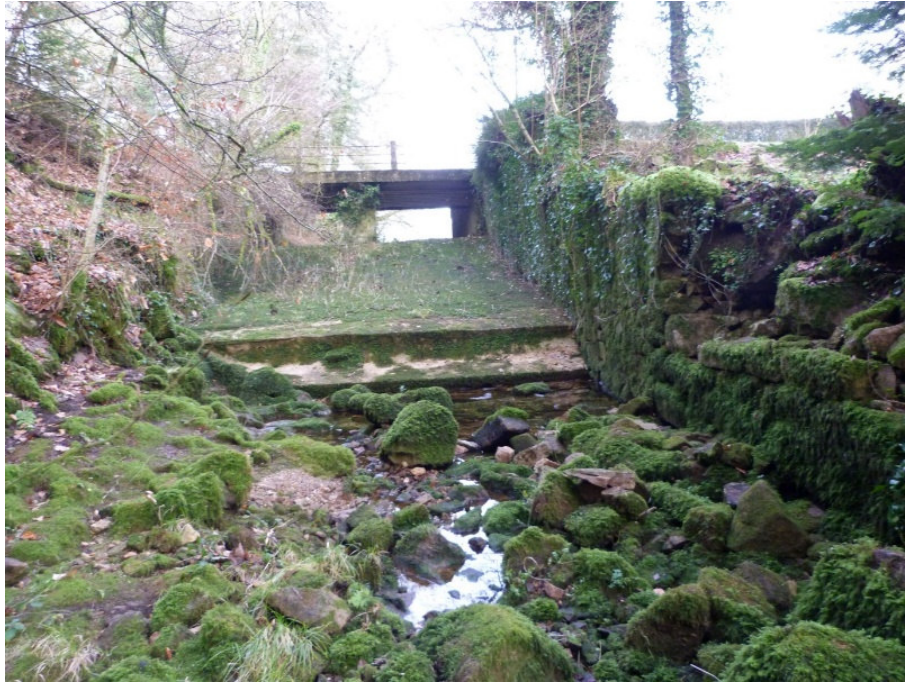
Figure 4 : Vue aval du déversoir le 10/01/2012 (©OFB)

Le plan d'eau présentait une superficie d'environ 21 ha (14 ha d'eau peu profonde et 7 ha de queue d'étang). Le niveau de comblement par les sédiments fins était évalué à 100 000 m<sup>3</sup> (essentiellement des limons et de l'argile), avec des épaisseurs de vase de 1,54 m au maximum. L'ouvrage (Référentiel des Obstacles à l'écoulement n°40348) était qualifié de « difficilement franchissable pour toutes les espèces » (Hydro Concept, 2012) (**Figure 4**).

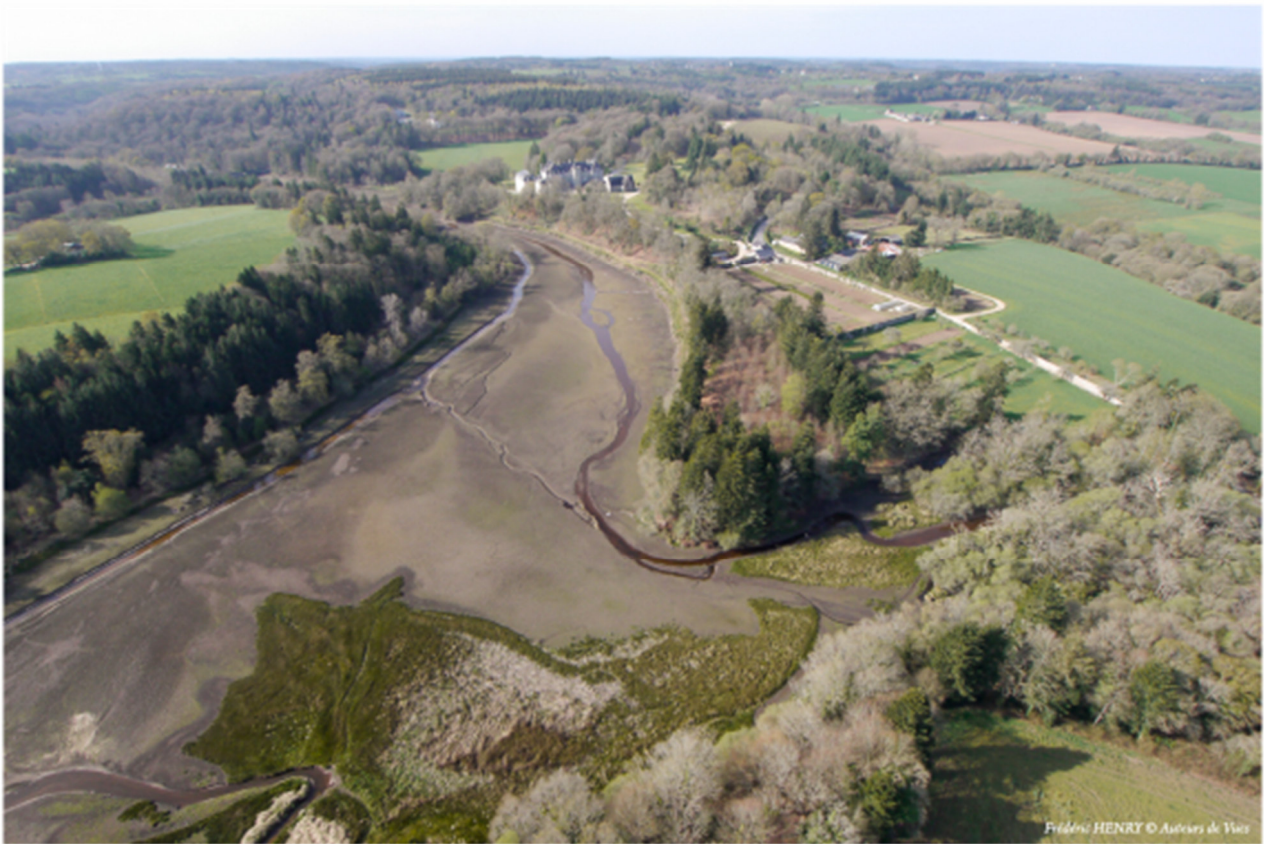
*Figure 8 : Vue aérienne du ruisseau de Landordu en avril 2012, avec un tracé rectiligne visible sur la gauche du cliché photographique (©HENRY F. ; SMEIL)*

Suite à la vidange accidentelle de l'année 2011, **les lits mineurs des cours d'eau au sein de la cuvette se sont rechenalisés, sur une partie du linéaire, au sein des lits mineurs rectifiés et recalibrés lors des travaux hydrauliques de 1964 (Figure 8).** Ces parties de cours d'eau présentent donc un tracé rectiligne, un lit mineur approfondi et peu diversifié.

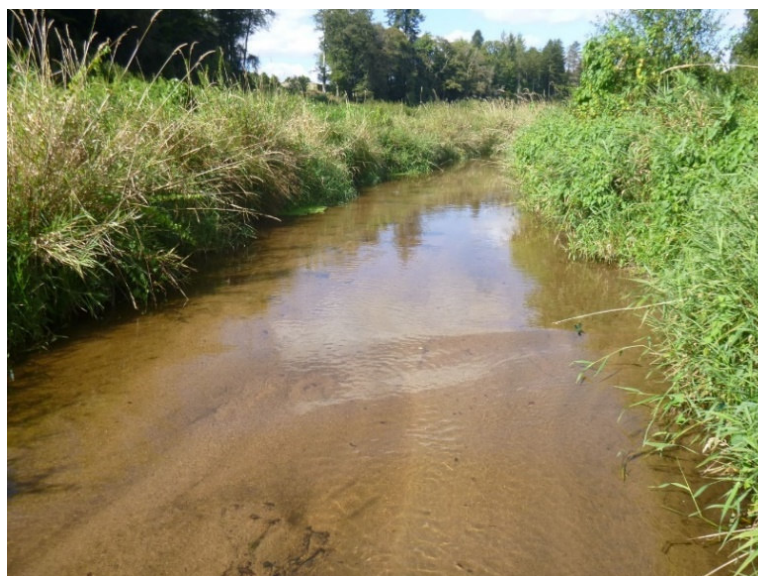
Figure 14 : Photographie du cours d'eau le 08/09/2016 (©OFB)

Cependant, à l'amont de la station étudiée, le cours d'eau est approfondi et les fonds sont plus homogènes (**Figure 14**).

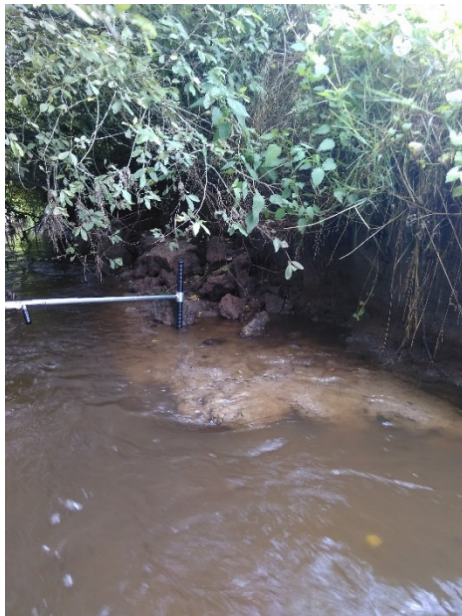
Figure 15 : Effondrement ponctuel par sapement de berges (S. Cailliez, Aout 2021)

Le suivi morphologique des berges montre que 96 % du linéaire est érodé, avec des évolutions morphologiques latérales différenciées :

- Des végétaux ligneux se sont développés et permettent de limiter l'érosion des berges entre 0 et 3 cm par an sur les zones mesurées (9,54 % du linéaire),
- L'écoulement rectiligne d'une partie du linéaire permet un faible sapement de berges malgré l'épaisseur importante de sédiments (jusqu'à 1,15 m à la confluence entre le Kergustang et le Kerusten) structurant les rives (49,77 % du linéaire),
- Dans l'ensemble, les berges les plus sujettes à l'érosion évoluent de 5 à 25 cm en moyenne par an sur 40,69 % du linéaire de cours d'eau dans le périmètre de l'ancien étang, avec 11 effondrements ponctuels observés au cours de l'étude (3,66 par an de plus de 25 cm) (**Figures 15 et 16**).

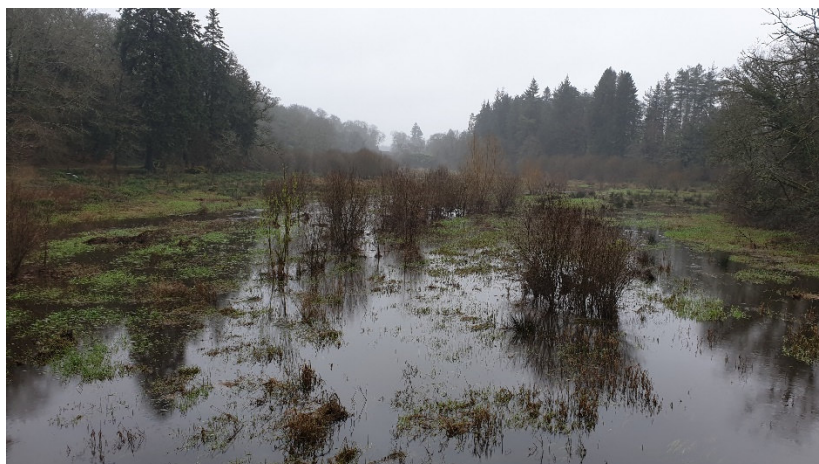
Figure 18 : Stockage ponctuel d'eau suite aux précipitations hivernales (S. Cailliez, Février 2021)

Les contextes plutoniques et métamorphiques du bassin versant du Kergustang ne permettant pas le stockage d'eau superficielle, la présence d'une épaisseur de vases résiduelle dans le périmètre du plan d'eau a un impact sur la capacité de stockage d'eau. Bien que dépourvue d'eau libre stagnante, la cuvette de Pont-Calleck formée par les deux chaussées successives joue le rôle de zone tampon en cas de fortes précipitations ou en période d'étiage, avec des débits variants entre l'amont et l'aval. Les 4,4 km de cours d'eau serpentant dans l'ancien étang possèdent ainsi une zone hyporhéique beaucoup plus importante que le reste du bassin versant du Kergustang (environ 50 cm sur les 25,4 ha<sup>4</sup> de la cuvette). En effet, au sein de l'ancien plan d'eau, l'épaisseur de sédiments non cohésifs est supérieure à celle relevée dans le Kergustang à l'amont et à l'aval. Ces sédiments plus perméables sont présents sur une largeur plus importante dans l'emprise du plan d'eau (une centaine de mètres en moyenne) que dans le cours d'eau non barré et non rectifié (une dizaine de mètres en moyenne).
