INRAE

NOTE TECHNIQUE

Retour d'expérience suite à la suppression du plan d'eau de Pont-Calleck (56)

Février 2025

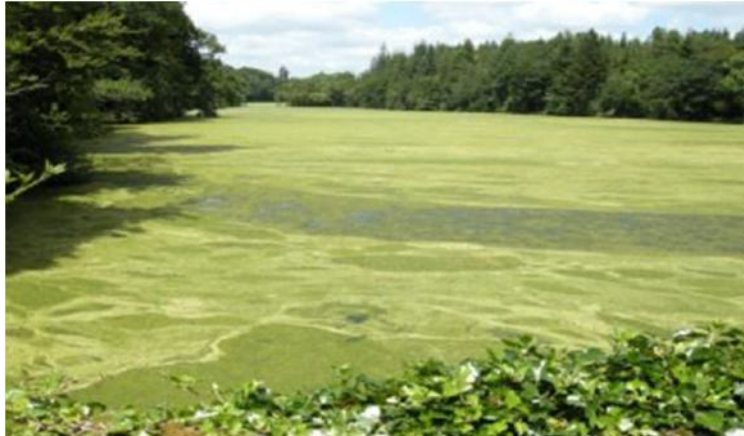
Figure 1 : Photographies de l'étang de Pont-Calleck le 25 juin 2008 (©Hydro Concept, 2011)

Le plan d'eau de Pont-Calleck était impacté par des phénomènes d'eutrophisation, comme en témoignent les proliférations algales constatées à partir de 2002. En 2008, une prolifération exceptionnelle d'une algue filamenteuse (*Hydrodyction reticulatum*) a recouvert entièrement la surface du plan d'eau (**Figure 1**).

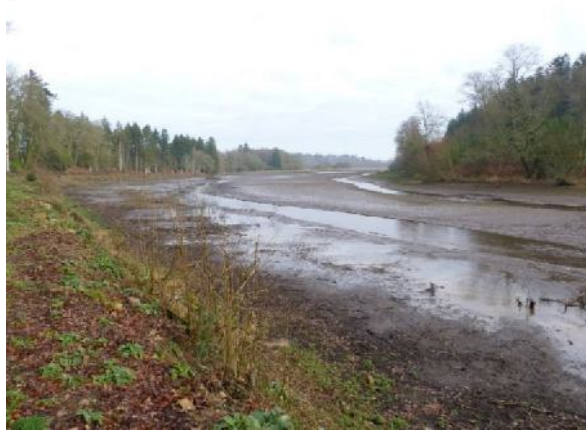
Figure 2 : Photographie de la cuvette du plan d'eau suite à la vidange accidentelle (©OFB, 2012)

Le 11 septembre 2011, des planches qui constituaient le moine¹ du plan d'eau ont cédé de manière accidentelle, entraînant une vidange du plan d'eau (**Figure 2**). Cette vidange a entraîné une mortalité piscicole dans la rivière de Pont-Calleck ainsi que sur la rivière Scorff en aval (y compris dans la pisciculture du Grayo)².

Après la rupture du moine, une quantité importante de sédiments fins s'est mise en mouvement, jusqu'au barrage du moulin de Croat Crenn. Ce transfert des sédiments fins s'explique par le rattrapage de plusieurs décennies de transport sédimentaire. Les impacts sur la qualité physico-chimique de l'eau de cette vidange accidentelle ont été majeurs, notamment sur les paramètres suivants : Demande Chimique en Oxygène (DCO), Matières En Suspension (MES) et phosphore. Ils ont entraîné la fermeture d'une pisciculture en aval ainsi qu'un suivi renforcé du point de captage d'eau potable (AEP) à Pont-Scorff.

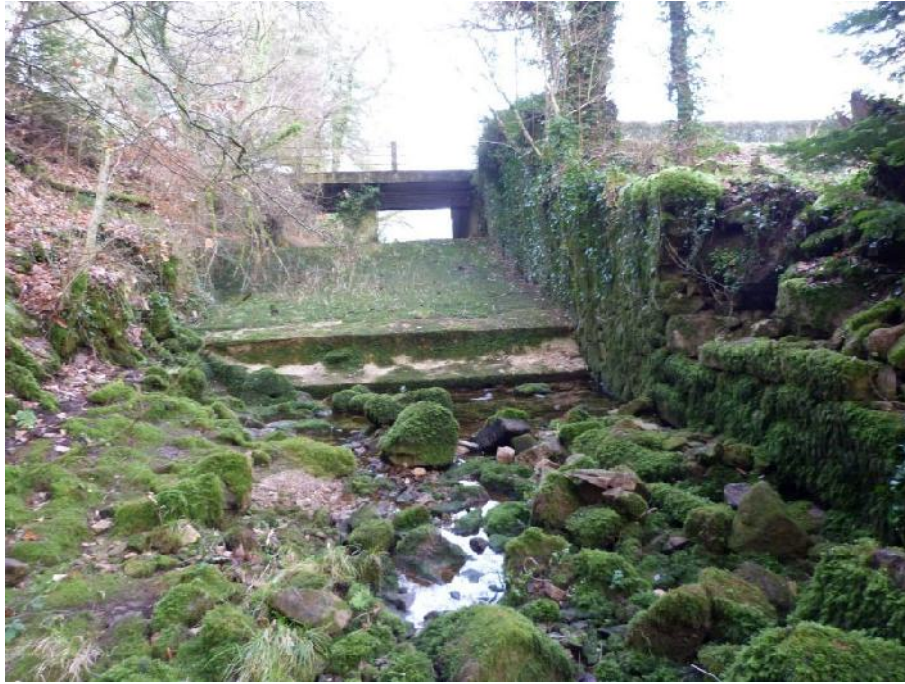
Figure 4 : Vue aval du déversoir le 10/01/2012 (©OFB)

Le plan d'eau présentait une superficie d'environ 21 ha (14 ha d'eau peu profonde et 7 ha de queue d'étang). Le niveau de comblement par les sédiments fins était évalué à 100 000 m³ (essentiellement des limons et de l'argile), avec des épaisseurs de vase de 1,54 m au maximum. L'ouvrage (Référentiel des Obstacles à l'écoulement n°40348) était qualifié de « difficilement franchissable pour toutes les espèces » (Hydro Concept, 2012) (**Figure 4**).

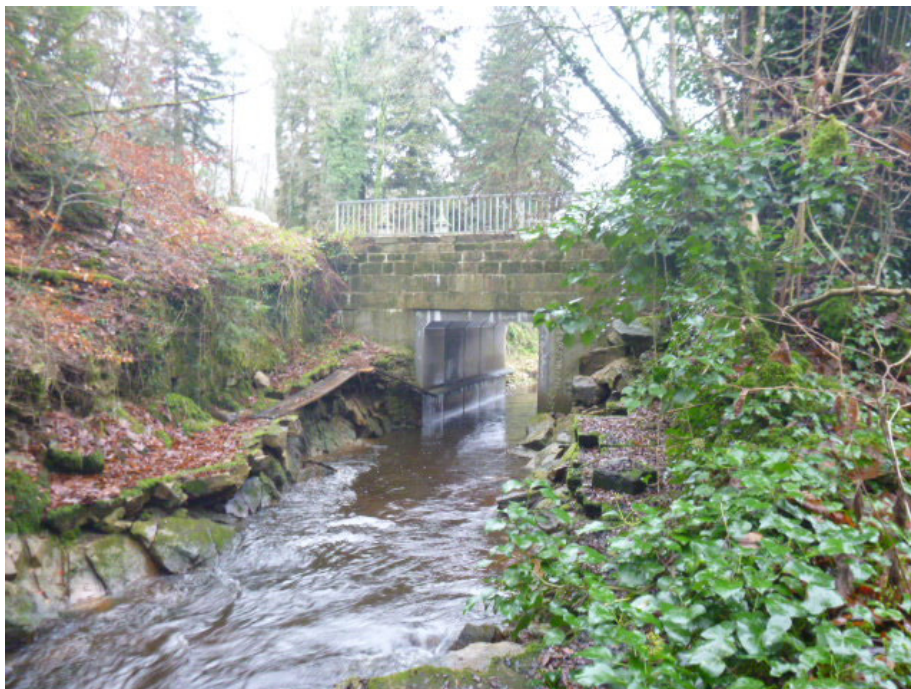
Figure 5 : Vue aval du pont cadre le 17/12/2014, implanté au droit de l'ancien déversoir (©OFB)

Une erreur de calage altitudinal du pont cadre a été constatée juste après sa pose. Ce dernier a été implanté environ 50 cm plus haut que la cote prévue initialement, ce qui limite le rétablissement du profil d'équilibre du cours d'eau. Par ailleurs, à l'amont immédiat du pont cadre, des blocs d'enrochement ont été déstabilisés et ont obstrué partiellement le pont cadre. Ces deux éléments ont concouru à la remise en eau partielle du plan d'eau sur sa partie aval. Une nouvelle intervention a été réalisée à l'été 2014 afin de stabiliser les enrochements.

Suite à la vidange accidentelle du plan d'eau, un pont cadre a été aménagé en 2011 en rive droite de la digue route pour rendre l'ouvrage franchissable (équipé d'un passage à loutre et d'abris à chauve-souris sous la voûte) (**Figure 5**).

Des enrochements ont été disposés en rive gauche du cours d'eau reconstitué, à l'amont immédiat du pont cadre sur quelques mètres afin d'éviter que le cours d'eau ne migre vers la partie centrale de la digue. Entre cet aménagement et 2025, aucune intervention n'a été menée sur le lit mineur et le fond de vallée.

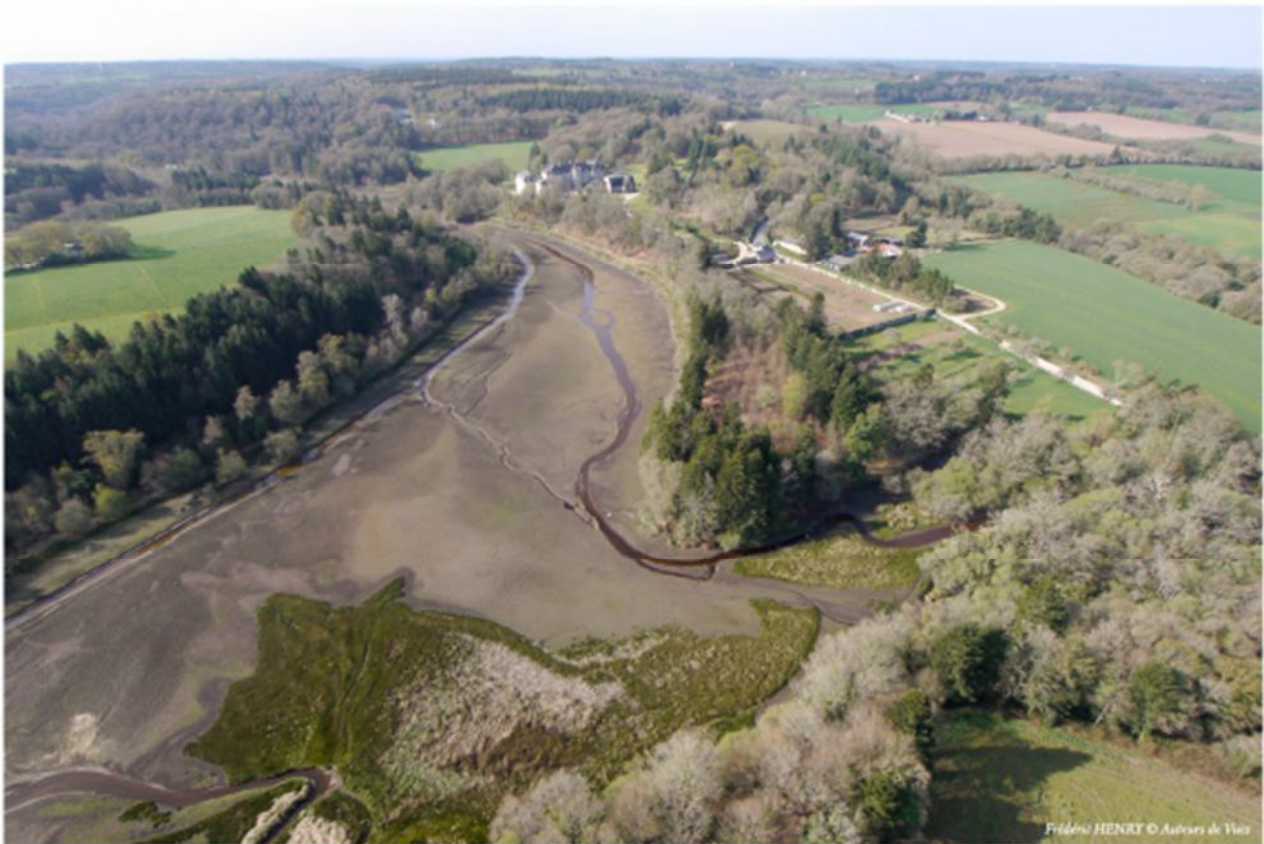
Figure 8 : Vue aérienne du ruisseau de Landordu en avril 2012, avec un tracé rectiligne visible sur la gauche du cliché photographique (©HENRY F. ; SMEIL)

Suite à la vidange accidentelle de l'année 2011, **les lits mineurs des cours d'eau au sein de la cuvette se sont rechenalisés, sur une partie du linéaire, au sein des lits mineurs rectifiés et recalibrés lors des travaux hydrauliques de 1964 (Figure 8).** Ces parties de cours d'eau présentent donc un tracé rectiligne, un lit mineur approfondi et peu diversifié.

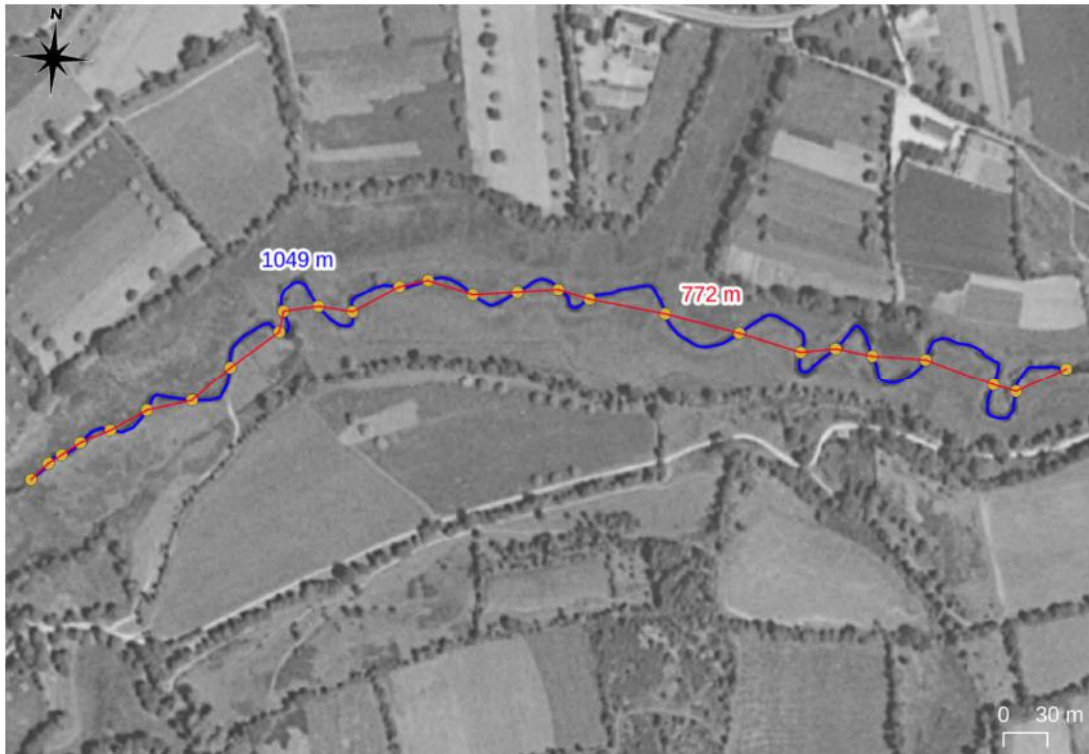
Figure 10 : Mesure de la sinuosité du cours d'eau à partir des photographies aériennes de 1958, en amont de la retenue de Pont-Calleck, à l'aide de la méthode de Allen

En 1958, en utilisant la méthode de Allen (Malavoi & Bravard, 2010), le coefficient de sinuosité du cours d'eau est d'environ 1,36. Ce coefficient de sinuosité est associé à un style fluvial très sinueux (**Figure 10**).

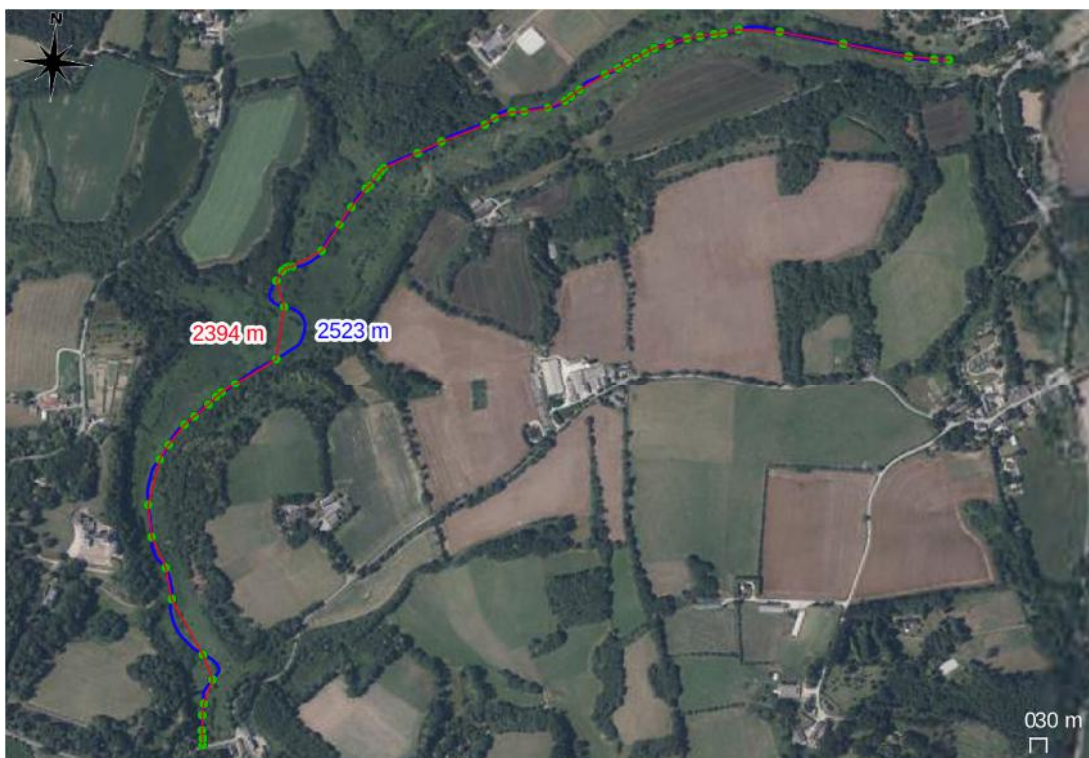
Figure 11 : Mesure de la sinuosité du cours d'eau à l'aide de la méthode de Allen, réalisée à partir des photographies aériennes de 2022, de la digue de l'ancien plan d'eau de Pont-Calleck jusqu'au pont de la RD178

En 2022, en utilisant la méthode de Allen (Malavoi & Bravard, 2010), le coefficient de sinuosité du cours d'eau est d'environ 1,04. Cette valeur du coefficient de sinuosité est associée à un style fluvial quasi rectiligne (**Figure 11**).

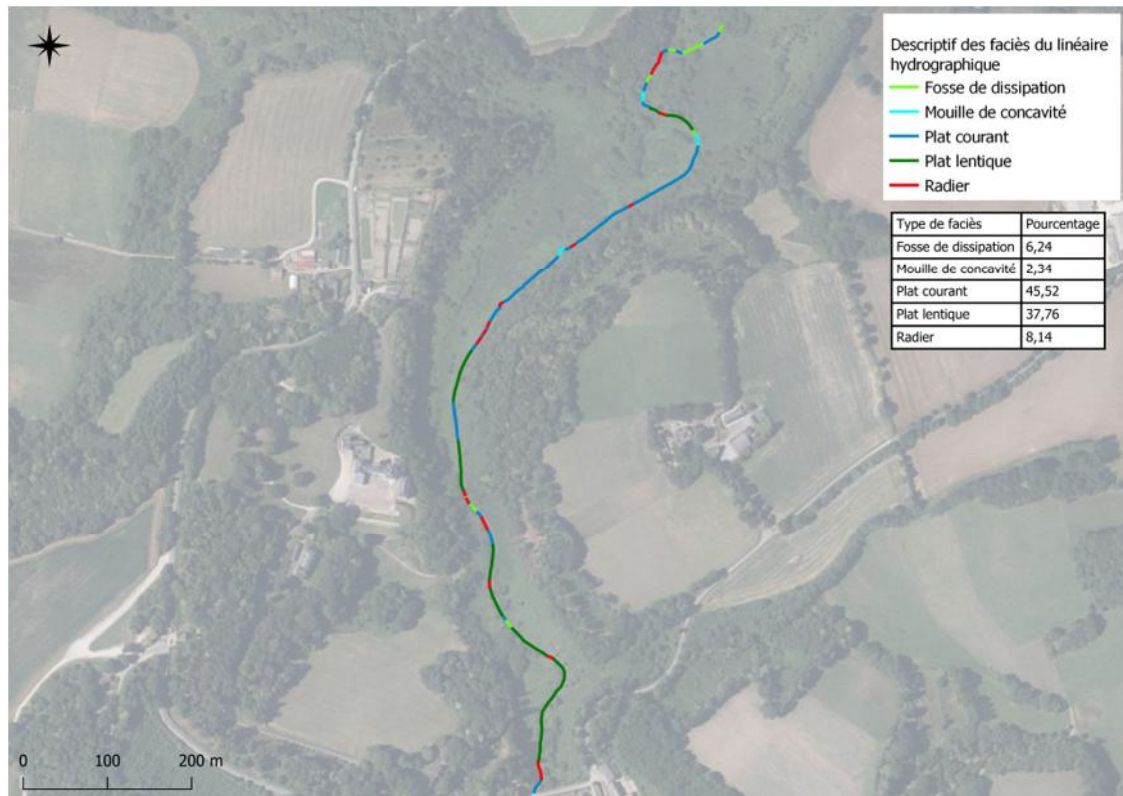
Figure 12 : Cartographie des faciès d'écoulement réalisée en septembre 2016

Les faciès d'écoulement ont été cartographiés en 2016, ils se sont diversifiés avec 53,7% de faciès lotiques (radier, plat courant, chenal lotique) et 46,3% de faciès lenticques (plat lenticque, chenal lenticque, mouille, fosse) (**Figure 12**). Toutefois, la longueur des plats (courants et lenticques) révèle une certaine homogénéité des écoulements.

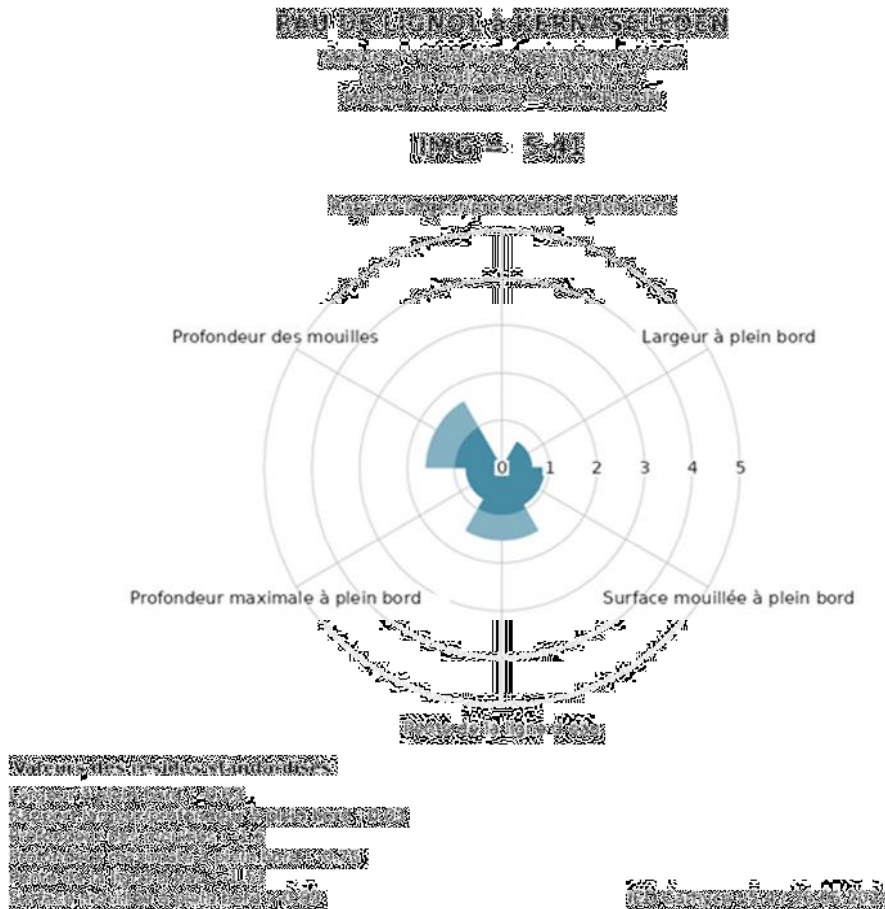
Figure 13 : Indicateurs Morphologiques Globaux (IMG) de l'opération CARHYCE réalisée en 2019 (Source : IED CARHYCE)

Sur la station étudiée (localisée dans l'ancien plan d'eau entre la digue-route et l'ancienne chaussée en amont), l'IMG généré après l'opération réalisée en 2019 montre que les caractéristiques de la géométrie du lit mineur à plein bord se rapprochent des conditions de référence (**Figure 13**). Cet écart était très fort lorsque le plan d'eau était présent.

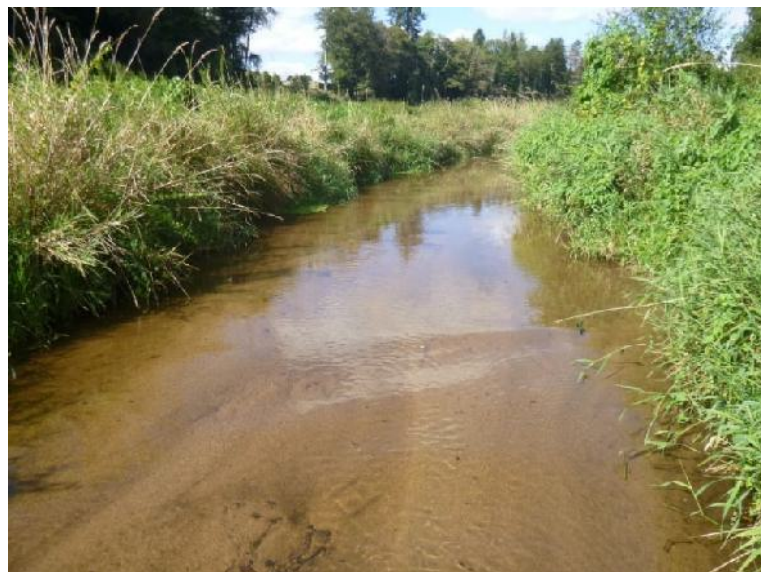
Figure 14 : Photographie du cours d'eau le 08/09/2016 (©OFB)

Cependant, à l'amont de la station étudiée, le cours d'eau est approfondi et les fonds sont plus homogènes (**Figure 14**).

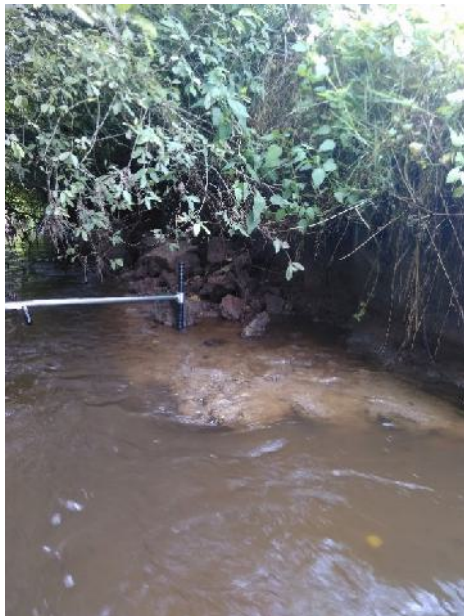
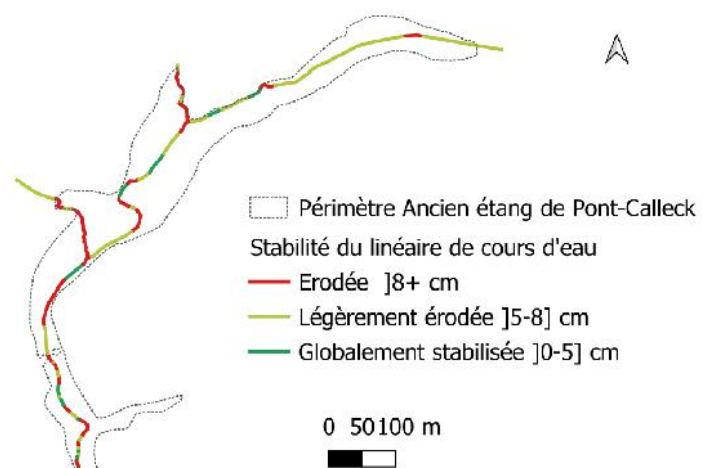
- Des végétaux ligneux se sont développés et permettent de limiter l'érosion des berges entre 0 et 3 cm par an sur les zones mesurées (9,54 % du linéaire),
- L'écoulement rectiligne d'une partie du linéaire permet un faible sapement de berges malgré l'épaisseur importante de sédiments (jusqu'à 1,15 m à la confluence entre le Kergustang et le Kerusten) structurant les rives (49,77 % du linéaire),
- Dans l'ensemble, les berges les plus sujettes à l'érosion évoluent de 5 à 25 cm en moyenne par an sur 40,69 % du linéaire de cours d'eau dans le périmètre de l'ancien étang, avec 11 effondrements ponctuels observés au cours de l'étude (3,66 par an de plus de 25 cm) (**Figures 15 et 16**).

Figure 15 : Effondrement ponctuel par sapement de berges (S. Cailliez, Aout 2021)

Figure 16 : Érosion annuelle des berges dans l'emprise de l'ancien étang de Pont-Calleck (S. Cailliez, 2021-2024)

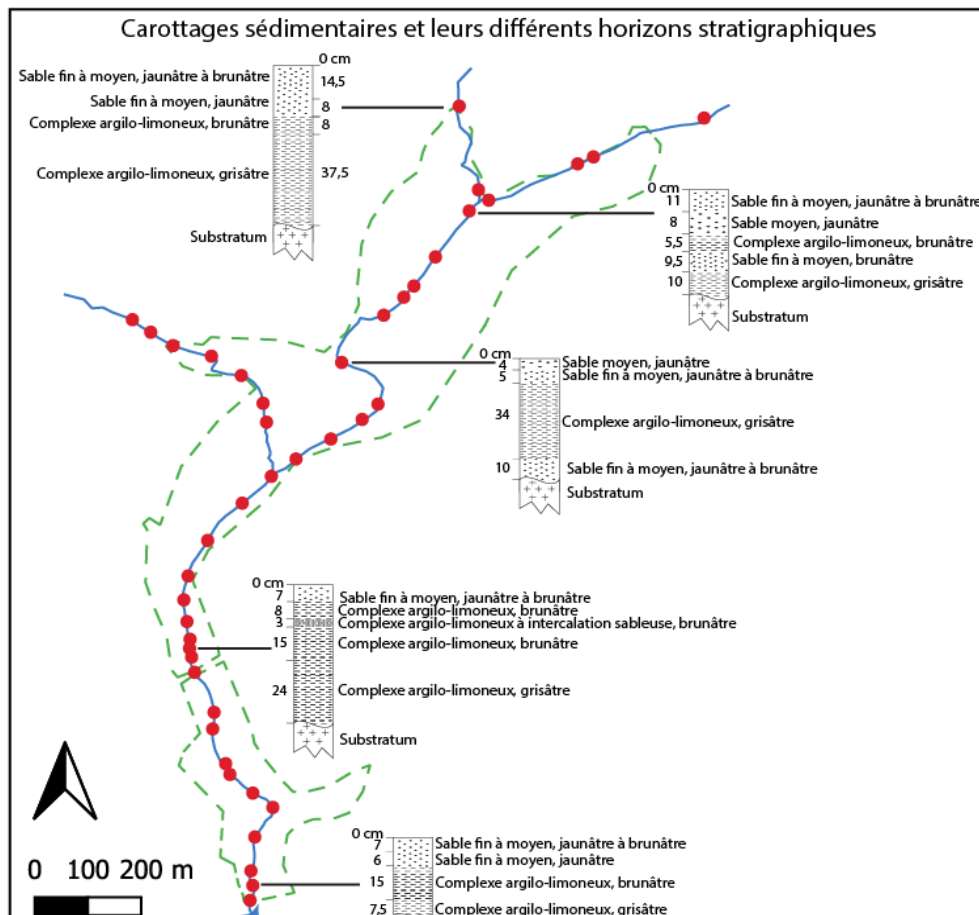
Figure 17 : Mise en place d'un nouveau profil longitudinal d'équilibre dans l'emprise de l'étang de Pont-Calleck (d'après Cailliez, 2022)

Le suivi du rétablissement du profil longitudinal montre que dans les deux parties de l'ancien étang (à l'amont de la chaussée du 13^{ème} siècle et à l'aval), le retour du cours d'eau dans le paléo-chenal n'a pas eu lieu. **Le lit est en moyenne 52,9 cm plus haut** que ne devait l'être le cours d'eau existant avant la mise en place du plan d'eau. L'étude de la partie amont du cours d'eau montre une progradation du lit sableux au-dessus d'une partie des vases du plan d'eau, de moins en moins épaisse plus le cours d'eau s'écoule dans l'ancien plan d'eau (54 cm à l'amont de l'ancien étang, 7 cm à l'amont immédiat de la chaussée du 13^{ème} siècle. Un léger rehaussement de l'épaisseur des dépôts sableux est observé à l'amont du pont cadre implanté dans la chaussée du 19^{ème} siècle (13 cm). **Le cours d'eau s'écoule aujourd'hui dans un chenal différent de celui antérieur à la mise en place de l'étang, mais possède des caractéristiques morphologiques répondant aux attentes dans le cadre de la restauration de la continuité écologique, bien que le fonctionnement sédimentaire soit toujours altéré (Figure 17).**

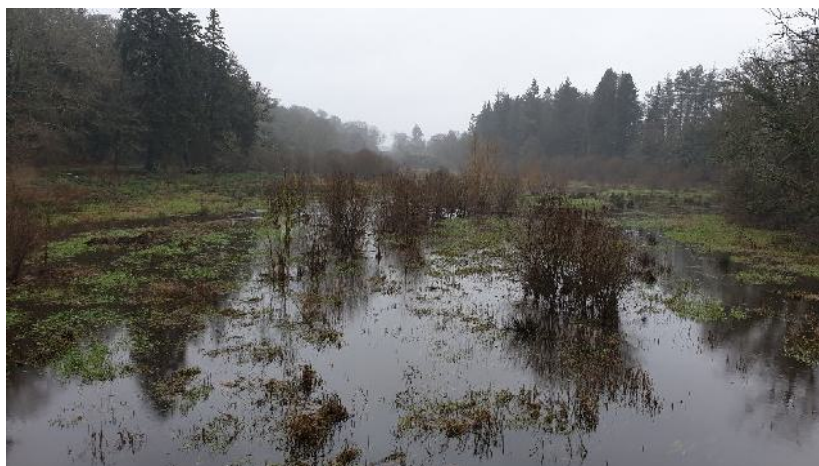
Figure 18 : Stockage ponctuel d'eau suite aux précipitations hivernales (S. Cailliez, Février 2021)

Les contextes plutoniques et métamorphiques du bassin versant du Kergustang ne permettant pas le stockage d'eau superficielle, la présence d'une épaisseur de vases résiduelle dans le périmètre du plan d'eau a un impact sur la capacité de stockage d'eau. Bien que dépourvue d'eau libre stagnante, la cuvette de Pont-Calleck formée par les deux chaussées successives joue le rôle de zone tampon en cas de fortes précipitations ou en période d'étiage, avec des débits variants entre l'amont et l'aval. Les 4,4 km de cours d'eau serpissant dans l'ancien étang possèdent ainsi une zone hyporhéique beaucoup plus importante que le reste du bassin versant du Kergustang (environ 50 cm sur les 25,4 ha⁴ de la cuvette). En effet, au sein de l'ancien plan d'eau, l'épaisseur de sédiments non cohésifs est supérieure à celle relevée dans le Kergustang à l'amont et à l'aval. Ces sédiments plus perméables sont présents sur une largeur plus importante dans l'emprise du plan d'eau (une centaine de mètres en moyenne) que dans le cours d'eau non barré et non rectifié (une dizaine de mètres en moyenne).
