Mission d'étude pour réduire les impacts du  
carénage sur le milieu marin

Rapport phase 3 :

**Réduire l'application d'antifouling  
par la démonstration  
et l'incitation**

**Rapport Final  
décembre 2013**

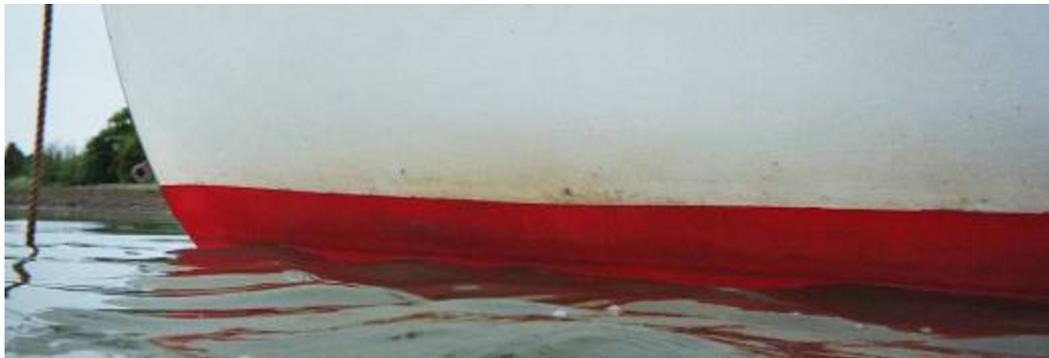
**1<sup>er</sup> suivi : 7 juin (40 jours)**

On observe des salissures au niveau de la ligne de flottaison mais liées à la qualité des eaux de l'estuaire chargées en matières en suspension. Il ne s'agit pas de colonisation algale. Il n'y avait pas de développement de fouling sur le reste de la carène immergée.

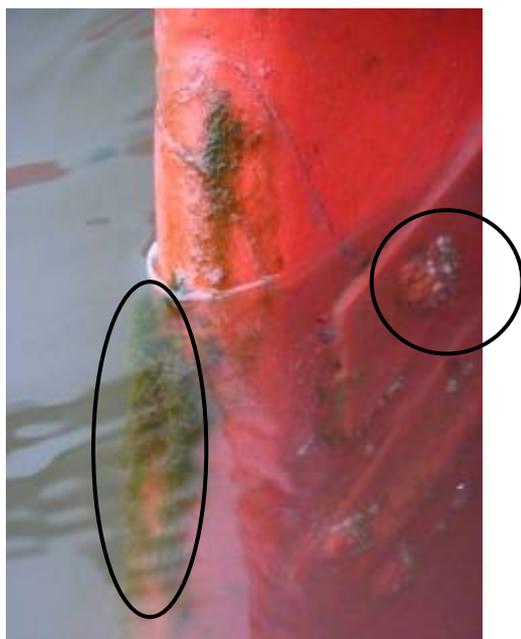
On note la présence d'algues vertes sur le safran ainsi que de quelques balanes sur des endroits ayant reçus moins de peinture (une seule couche sur le safran).

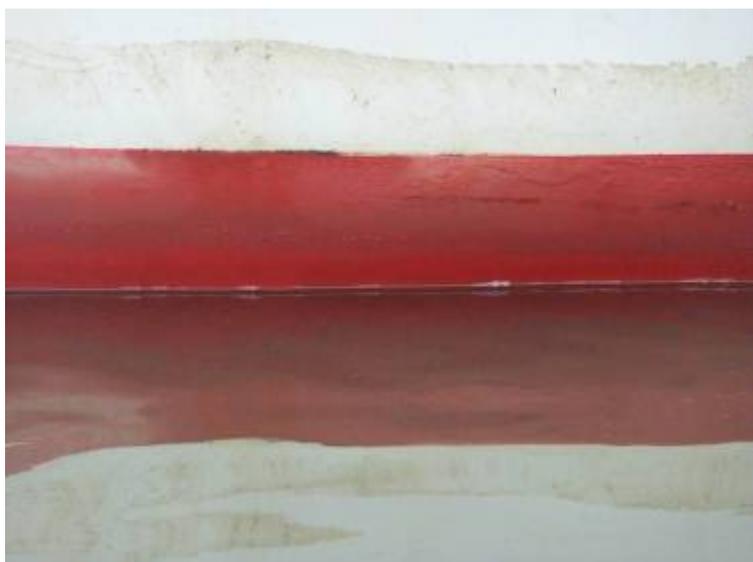
Les eaux de l'estuaire sont très chargées en matières en suspension qui se collent ensuite sur la carène. Il ne s'agit pas, à cette date, de fouling à proprement parlé.

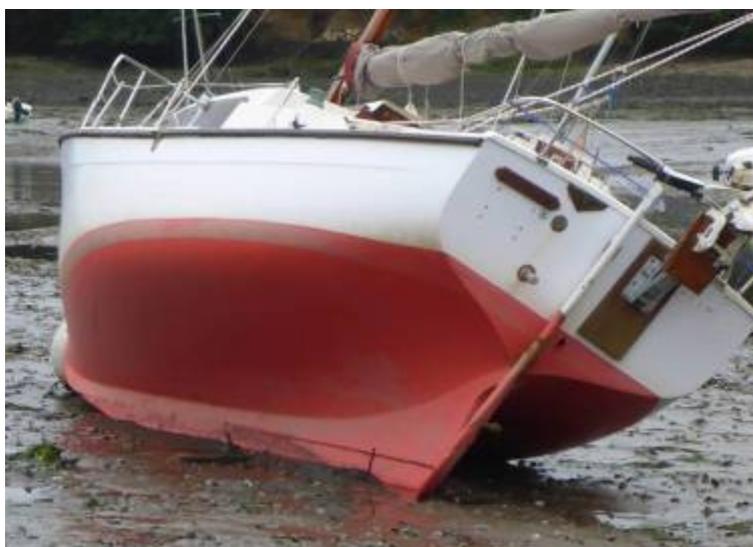
Deux mois après la mise à l'eau du bateau, le fouling ne s'est pas développé sur la carène mais uniquement sur le safran.

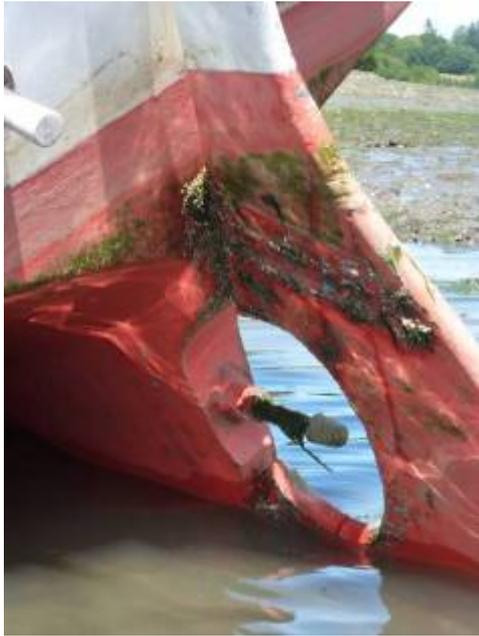
trois mois après la mise à l'eau, les ulves se sont développées au niveau de l'interface air/eau. Les balanes sont également en plus grand nombre sur le safran.

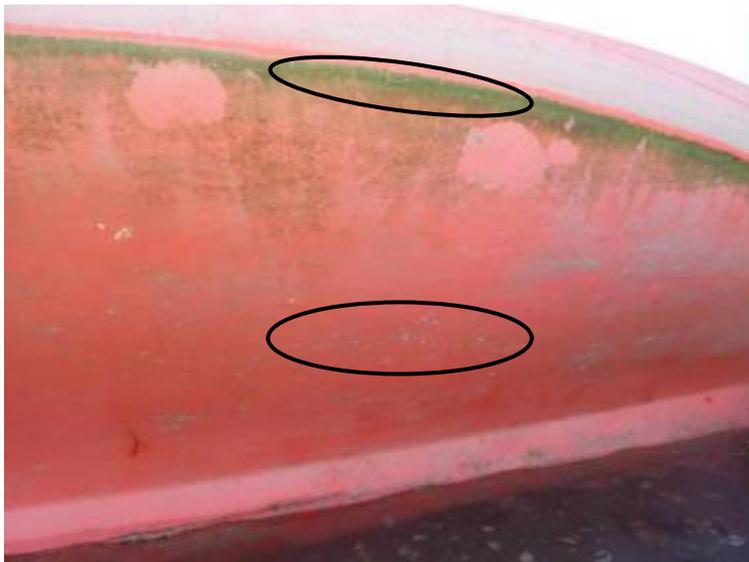
De même que sur le safran, les algues vertes sont présentes sur la carène au niveau de la ligne de flottaison. On observe également un début de colonisation par les balanes (petits paquets isolés) au niveau de la partie médiane de la carène côté tribord.

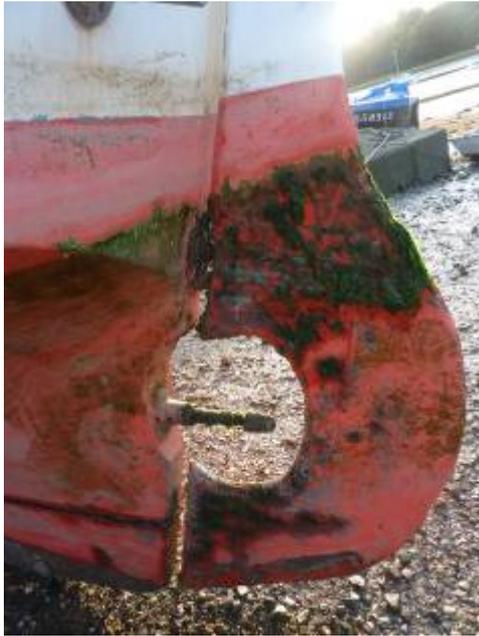
Après quatre mois d'immersion et des conditions de températures et d'ensoleillement idéales pour le développement de fouling, on observe une présence d'algues vertes relativement importante sur le safran, y compris plus en profondeur. A noter également l'érosion de la peinture par endroit (le safran n'avait reçu qu'une seule couche de peinture contre deux sur la carène, et pas de primaire).

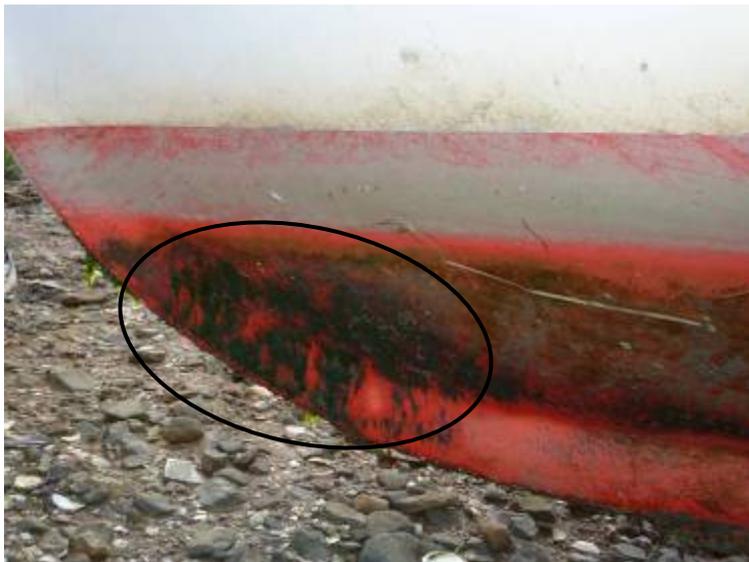
On note la présence d'ulves sur la partie avant bâbord. Les amas de balanes sont moins importants et plus dispersés à bâbord qu'à tribord.

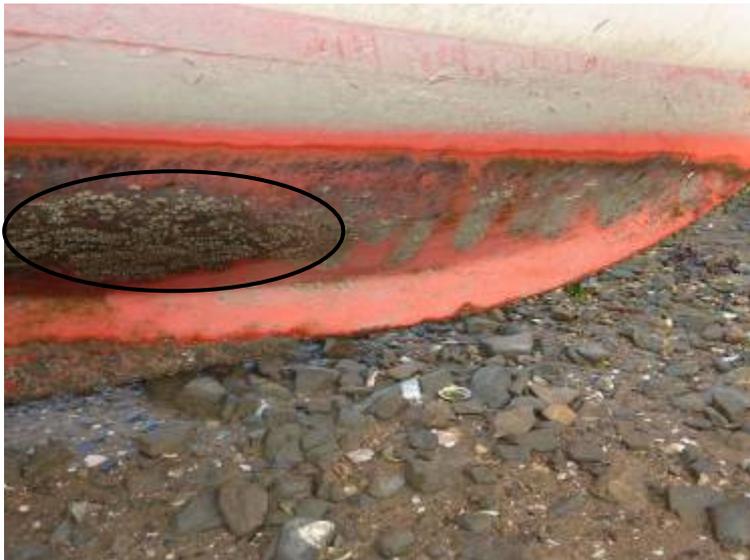
Il y a moins d'algues sur la partie avant bâbord qu'à tribord. On voit bien les amas de balanes sur la carène.

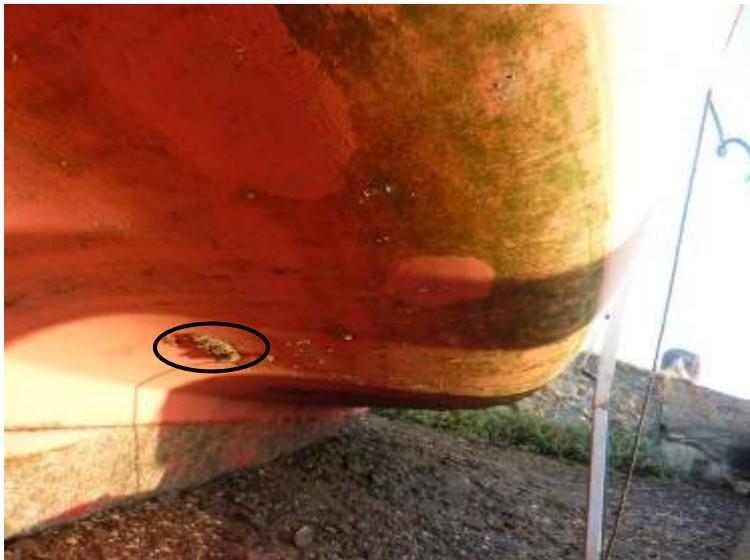
Vue de la carène côté tribord avec un amas principal de balanes en partie centrale. Les balanes sont moins présentes sur la partie arrière du bateau.

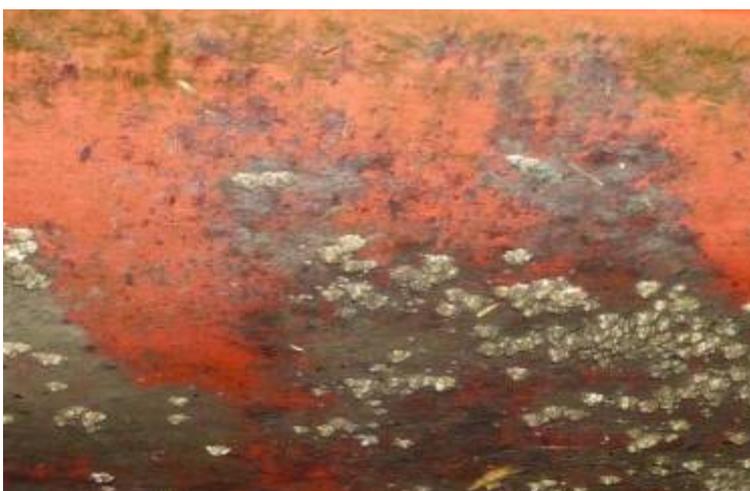
Les balanes sur la carène.

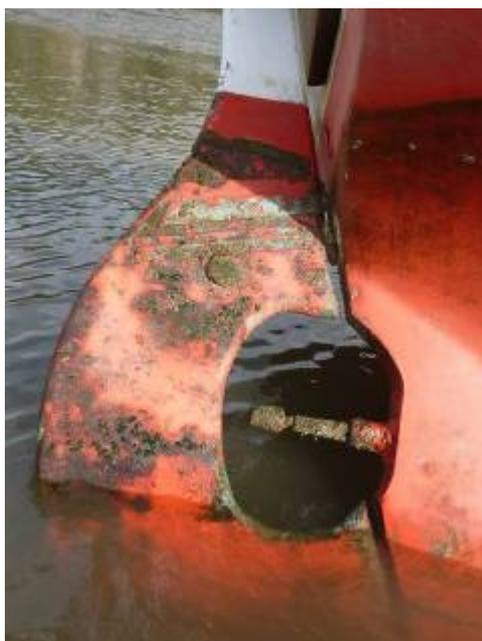
Cinq mois et demi après la mise à l'eau, les balanes et algues vertes ont bien colonisé le safran.

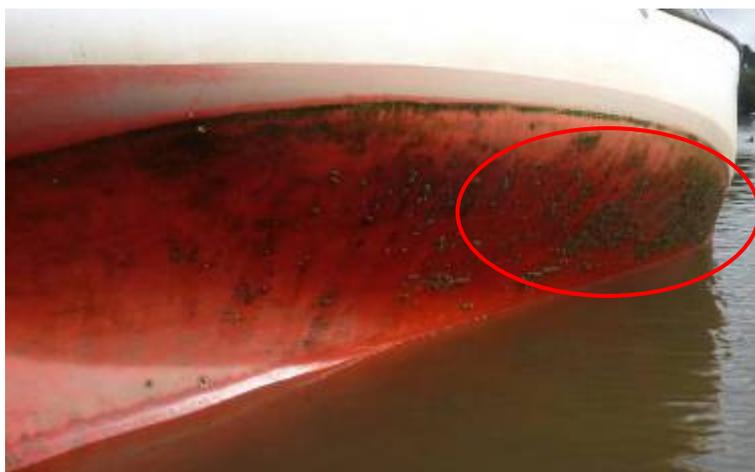
Au niveau de la ligne de flottaison, les algues vertes forment un bandeau. Les balanes ont fortement colonisé la partie avant de la carène.

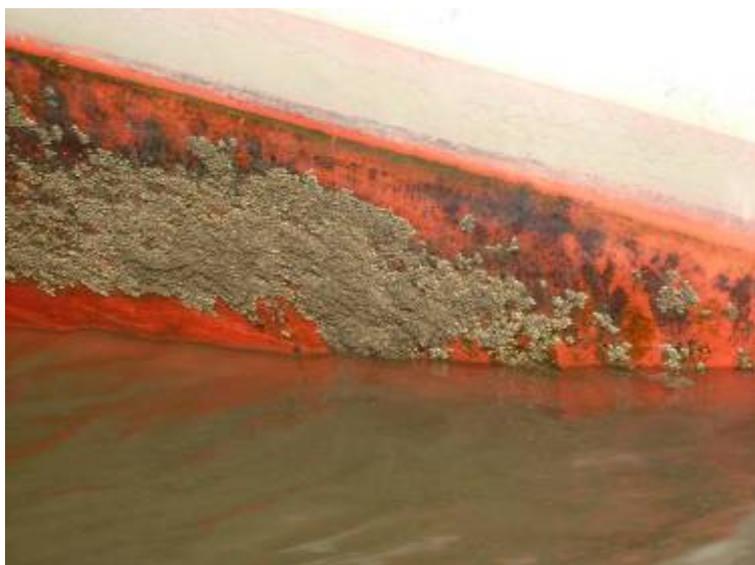
Amas de balanes sur la carène.

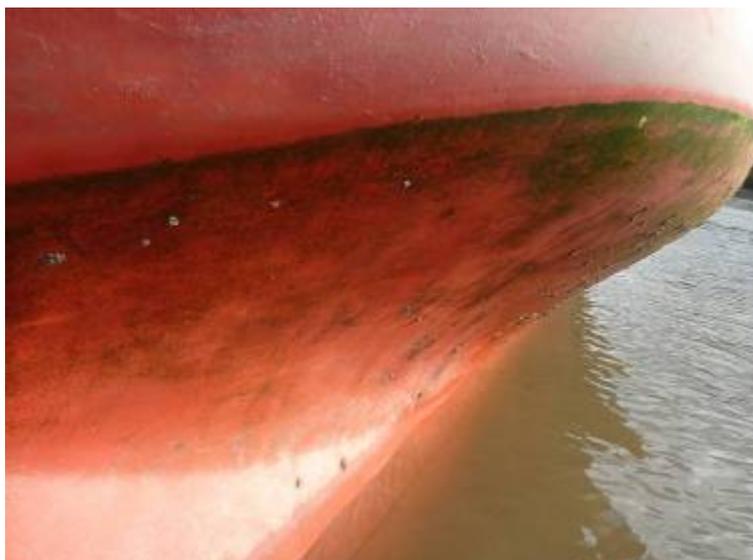
La partie arrière de la carène est moins colonisée par les balanes que la partie centrale et l'avant.

Après cinq mois et demi de suivi, la colonisation par les balanes est importante avec un taux de recouvrement pouvant être estimé à 15 %. Pourtant le composé utilisé dans la peinture (le tralopyril) a été développé pour son efficacité vis-à-vis des balanes. Le constat de cette forte colonisation est donc surprenant, mais peut provenir d'un relargage du tralopyril en quantité insuffisante. La peinture est toujours en phase de test et donc d'amélioration.

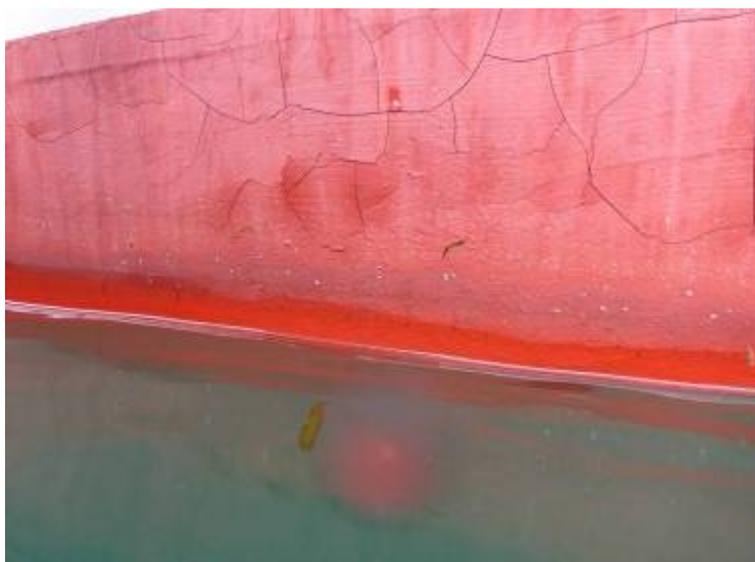
La peinture présente de nombreuses craquelures au niveau de la zone non immergée. Mais cela peut provenir des anciennes couches de peinture toujours présentes ou encore de la dilatation du bois.

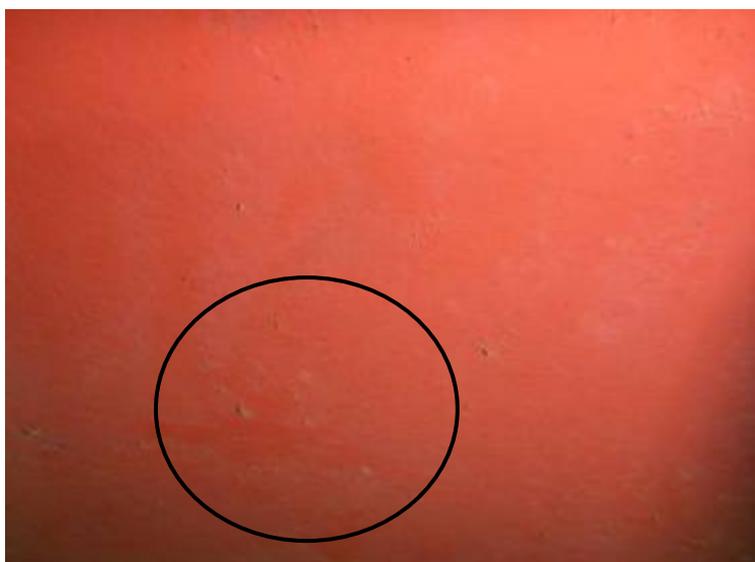
Quelques souillures sur la carène.

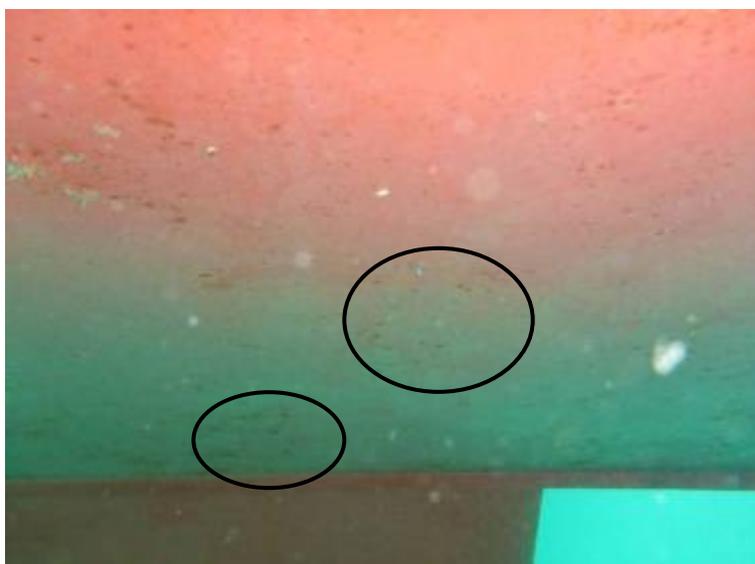
Amas d'algues sous la carène.

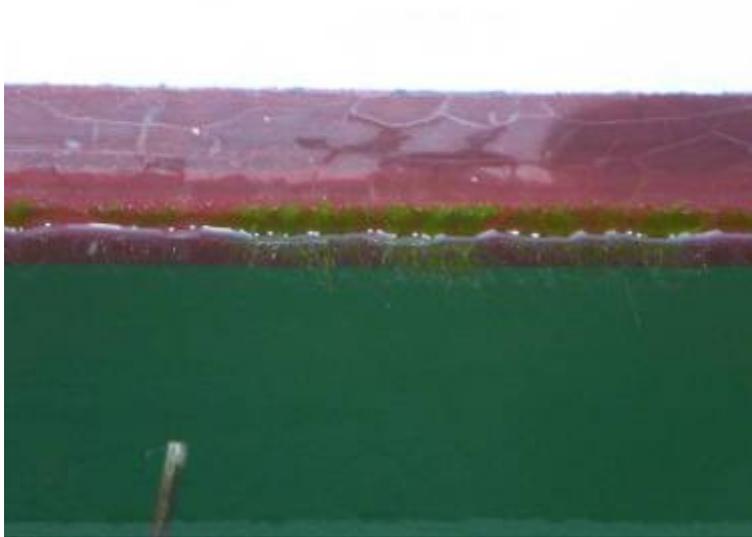
Après un peu plus de trois mois d'immersion, on constate l'apparition d'algues vertes filamenteuses au niveau de la ligne de flottaison.

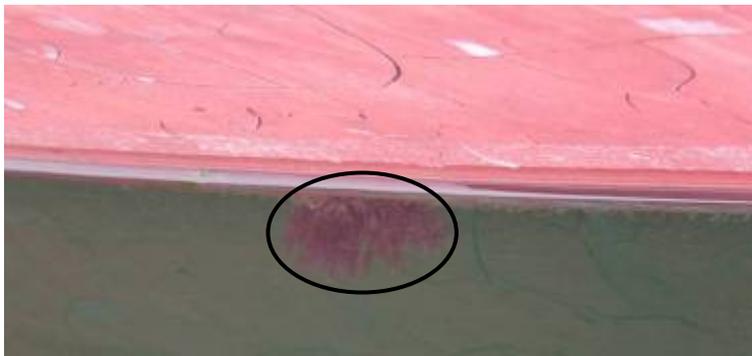
Algues rouges sous la ligne de flottaison.

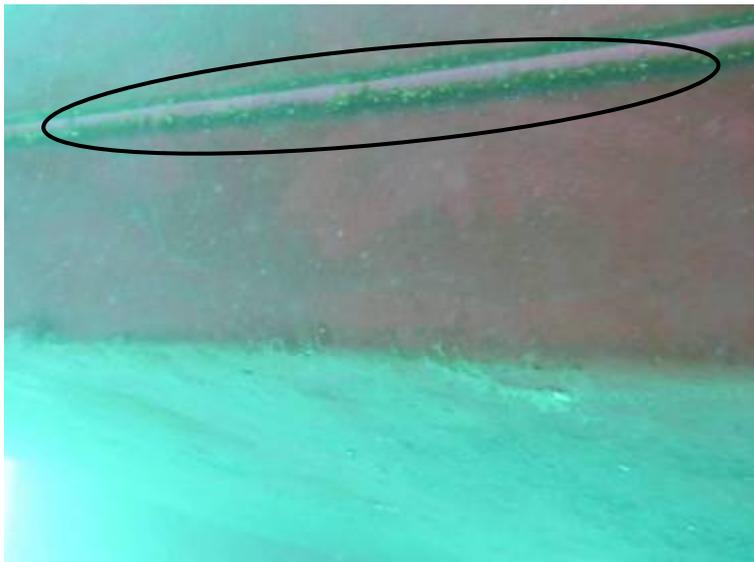
Présence d'algues vertes au niveau de la ligne de flottaison bâbord.

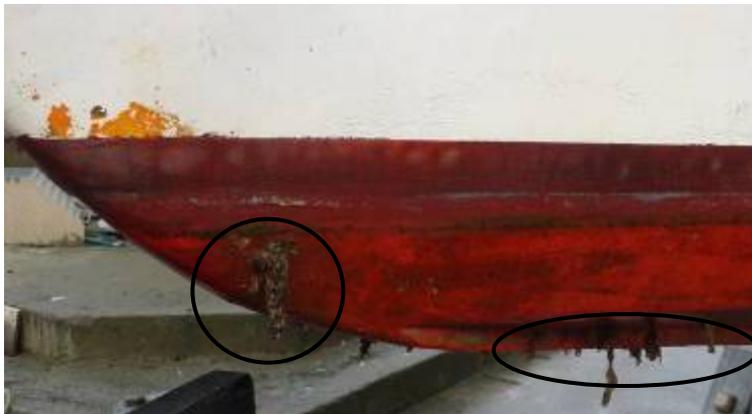
Après près de six mois de suivi, le bateau a été sorti de l'eau pour hivernage.

On remarque les algues brunes sur la carène.

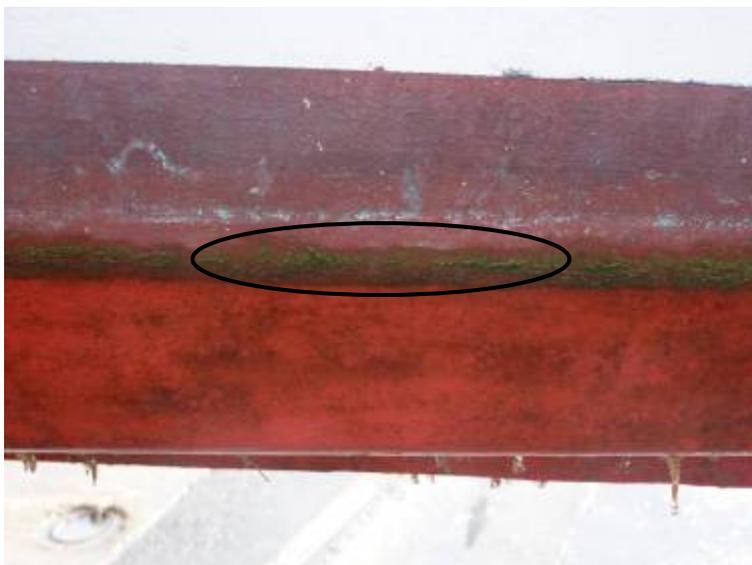
Le bandeau d'algues vertes était toujours présent au niveau de la ligne de flottaison.

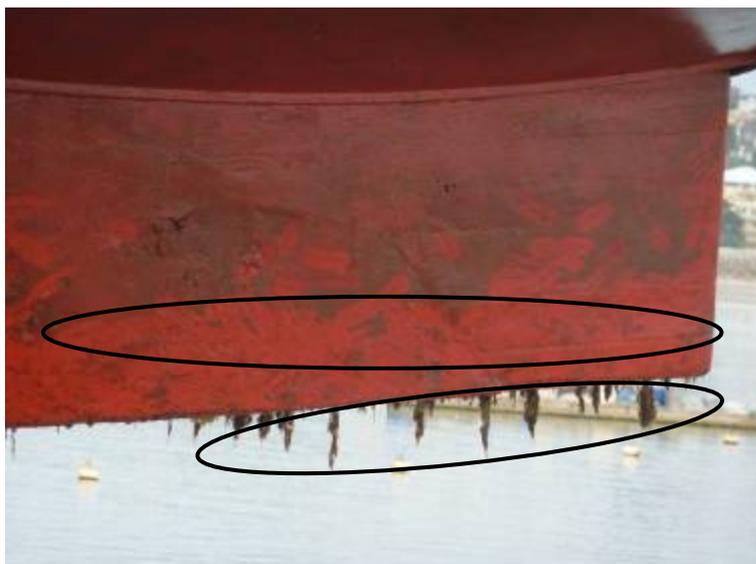
Les frottements des sangles de grutage ont enlevé une partie du fouling sur le bas de la quille. On observe également les algues brunes en partie basse.

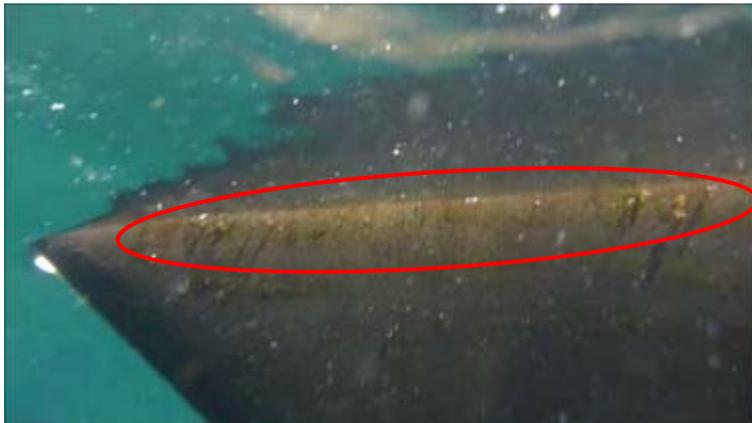
On observe la présence de quelques algues vertes au niveau de la ligne de flottaison.

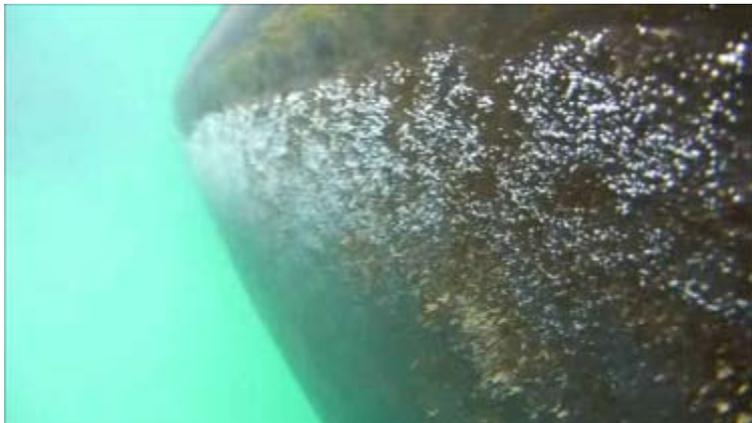
Après un peu plus de 4 mois d'immersion, le safran est recouvert d'une pellicule de fouling.

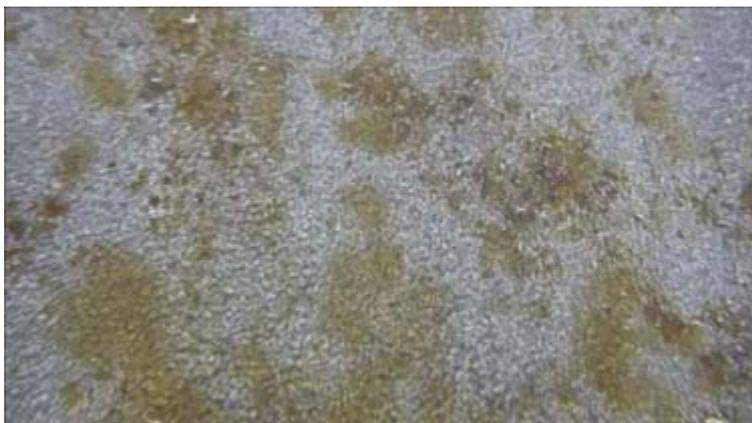
Vue zoomée du safran avec plusieurs épaisseurs de fouling.

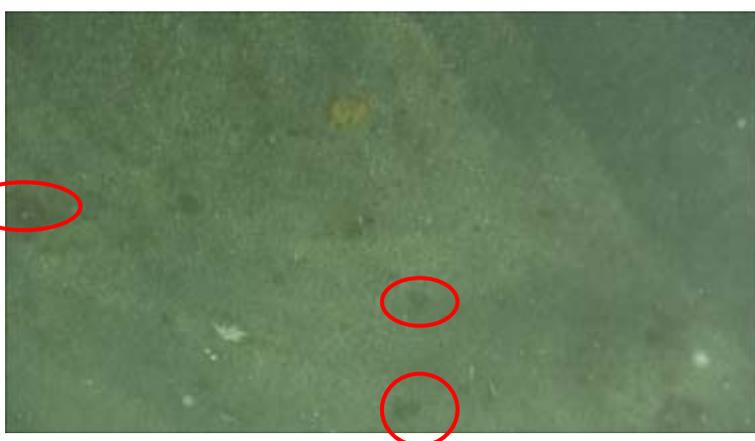
Algues vertes en petit amas sur la carène.

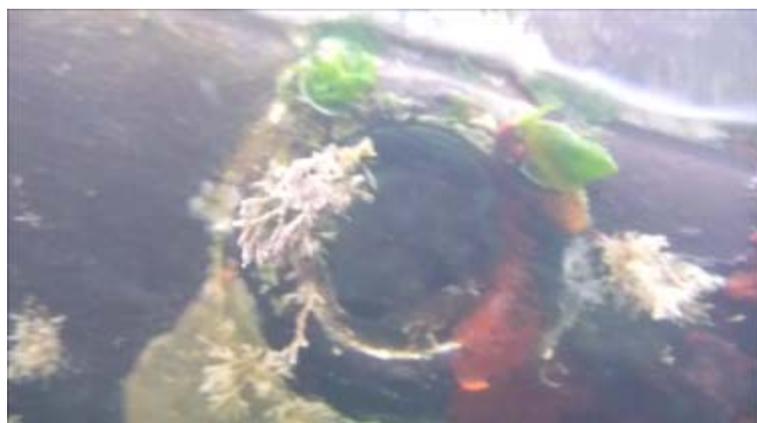
On observe la présence d'algues et d'éponges autour des évacuations.

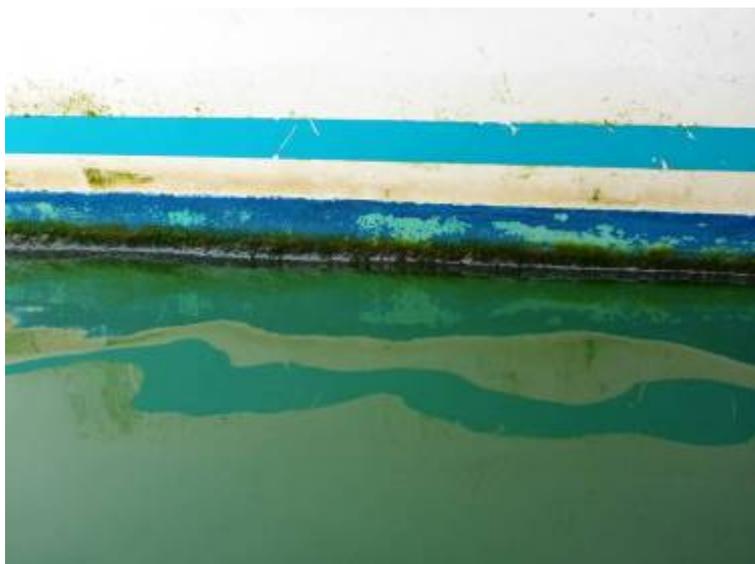
On note la présence d'algues vertes filamenteuses au niveau de la ligne de flottaison.

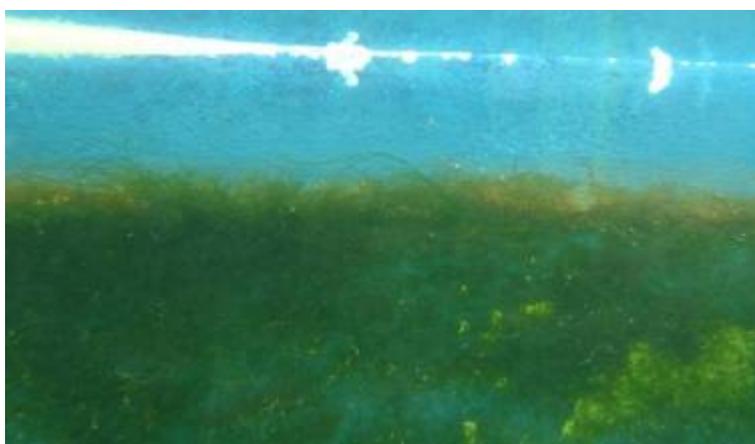
Il y a autant d'algues à bâbord qu'à tribord.

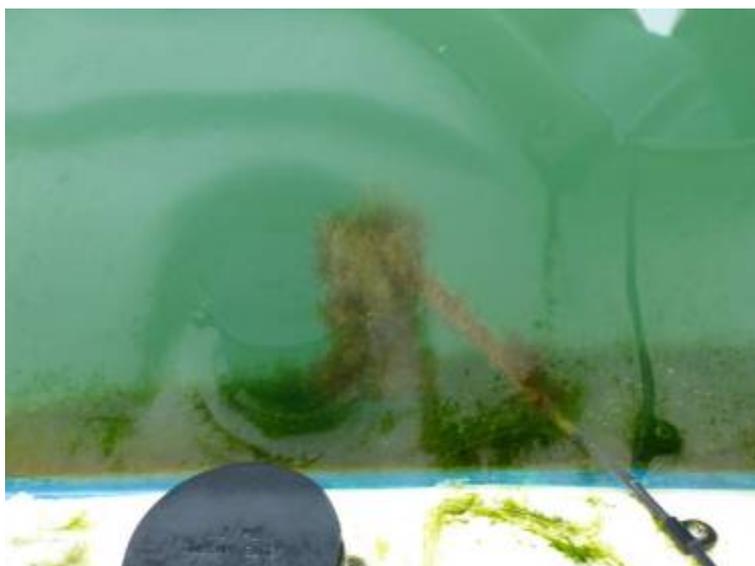
La partie arrière présente une forte colonisation algale avec également des ascidies.

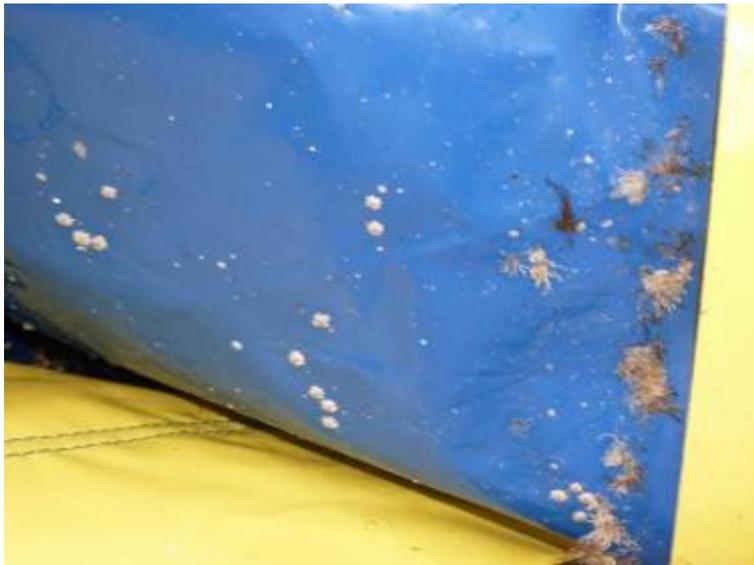
Quelques balanes et algues éparses sur l'enveloppe extérieure du parefouling. Le parefouling a été lavé à l'eau claire, sans frotter.

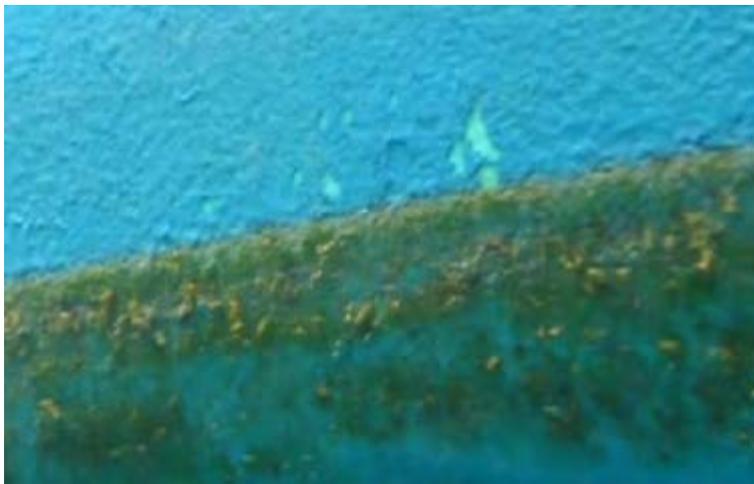
Les algues sont moins nombreuses au niveau de la ligne de flottaison et on ne voit plus les filaments.

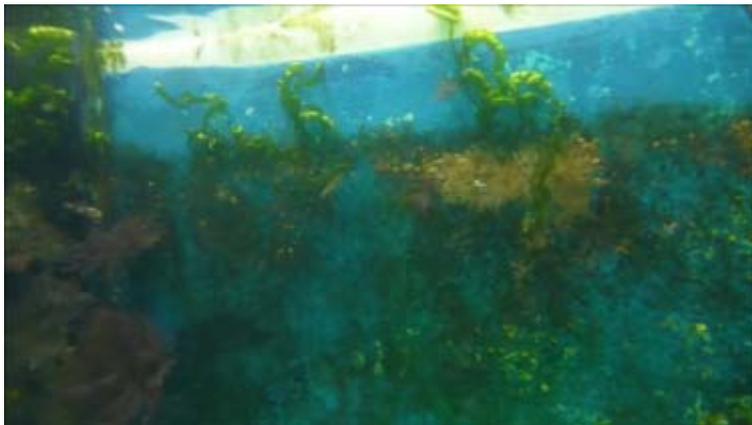
On voit toujours de nombreuses algues de tout type sur le tableau arrière.

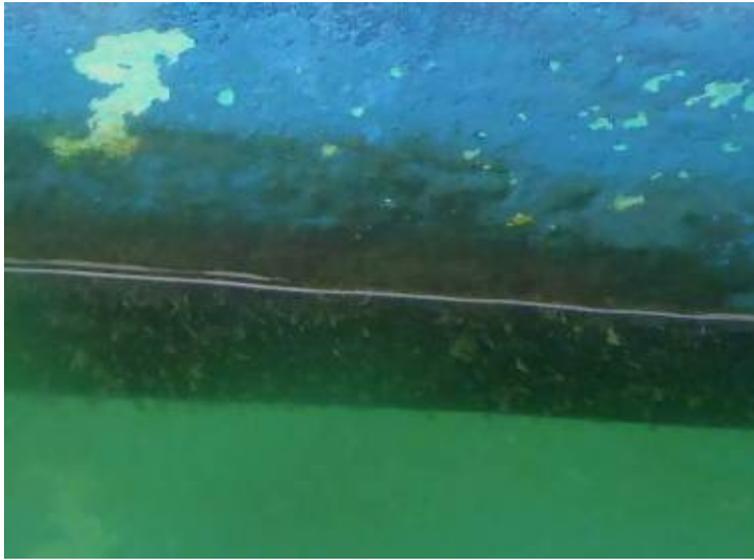
Les algues sont de nouveau en développement au niveau de la ligne de flottaison.

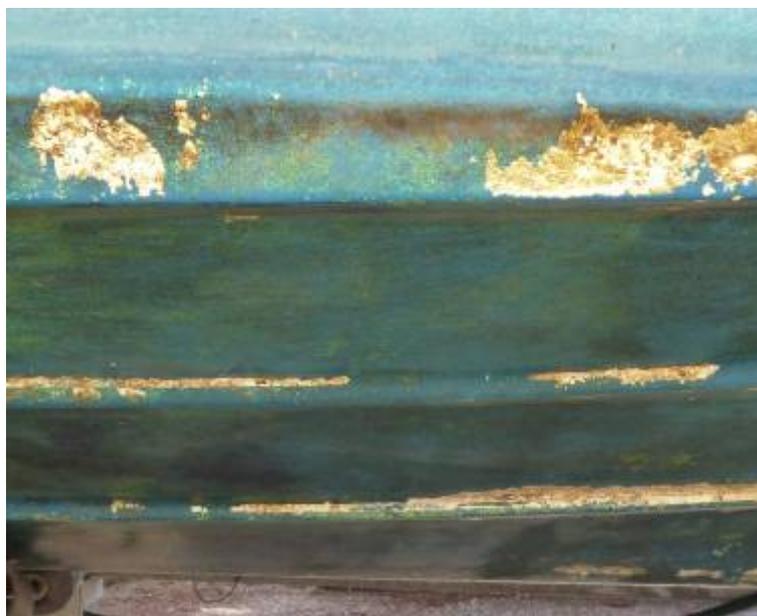
On constate la présence de quelques algues au niveau de la ligne de flottaison, peu de fouling sur la carène.

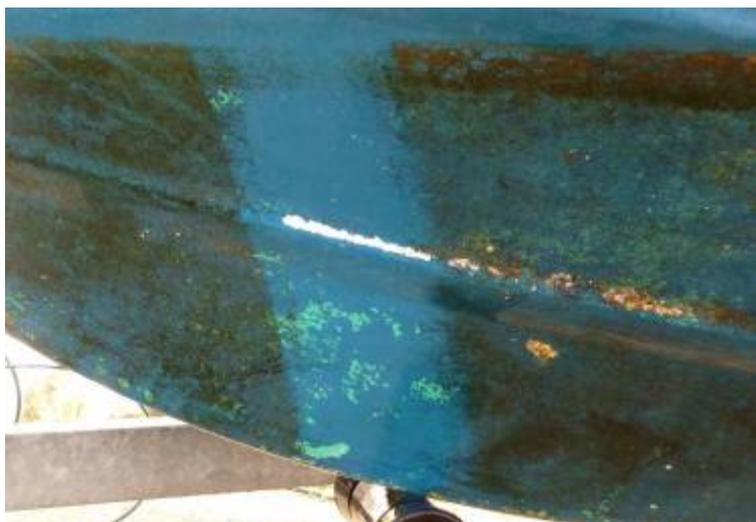
Le fouling présent sur la carène s'enlève facilement au jet haute pression.

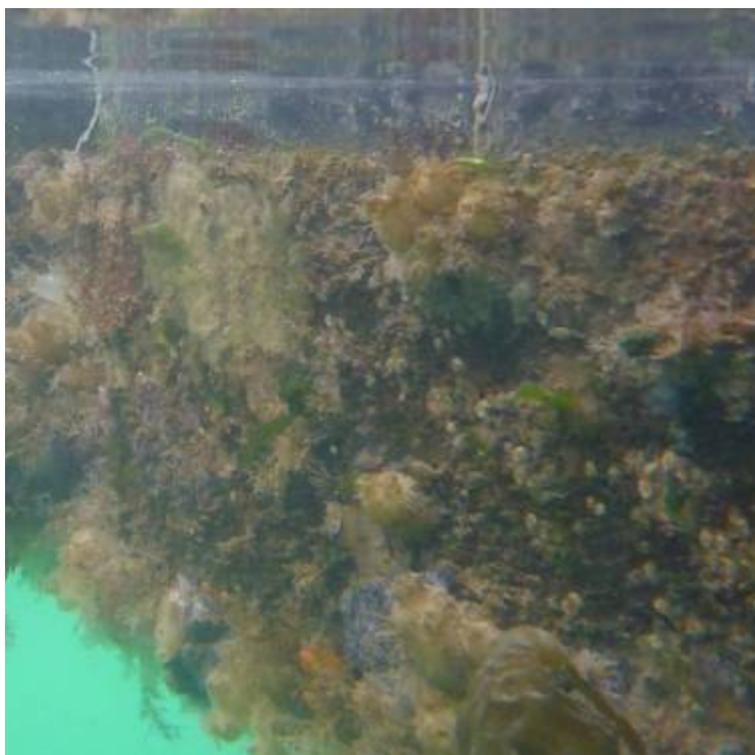
Présence d'organismes marins variés (algues, éponges, ascidies...).

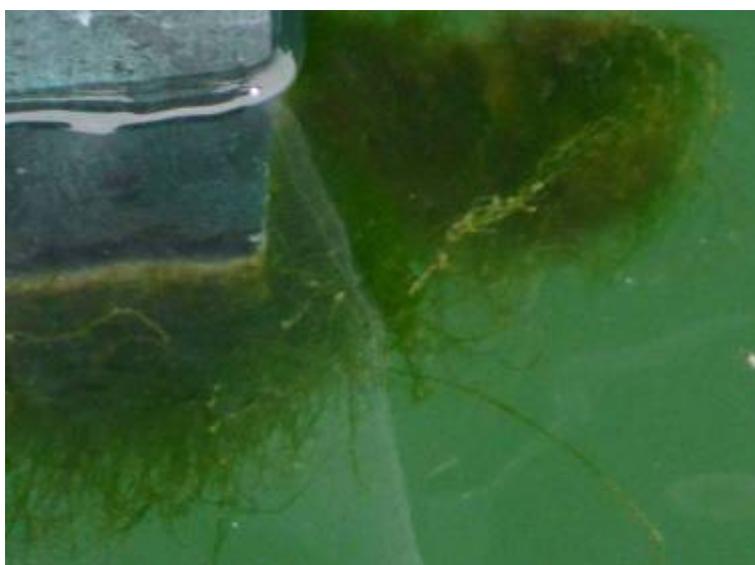
Présence d'algues vertes avec de longs filaments.

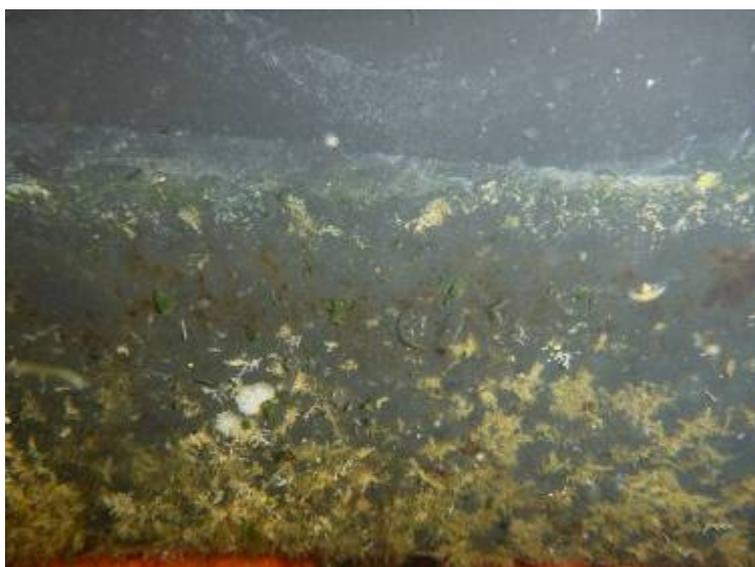
Fouling en décomposition à la surface du flotteur.

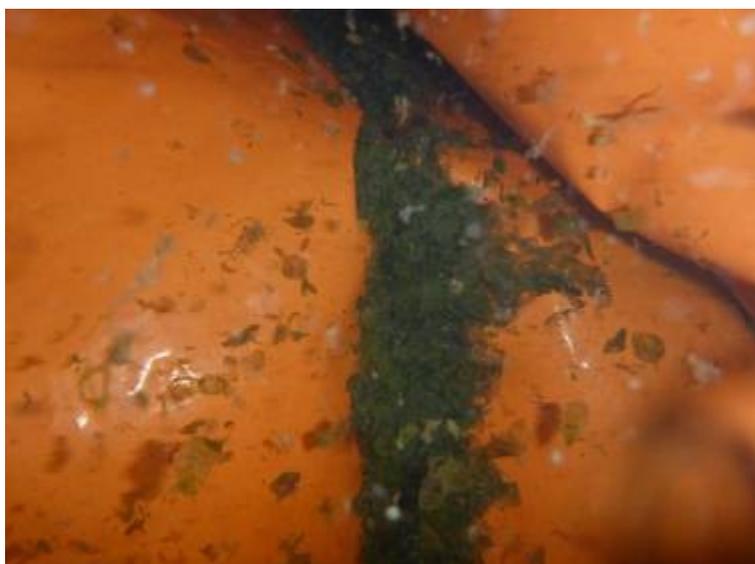
débris décrochés du flotteur accumulés au fond du parefouling.

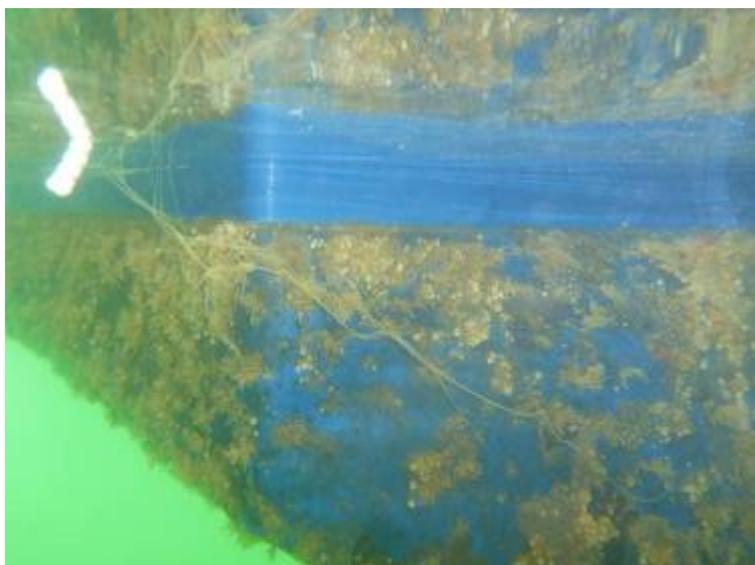
enveloppe extérieure du parefouling qui commence à se coloniser.

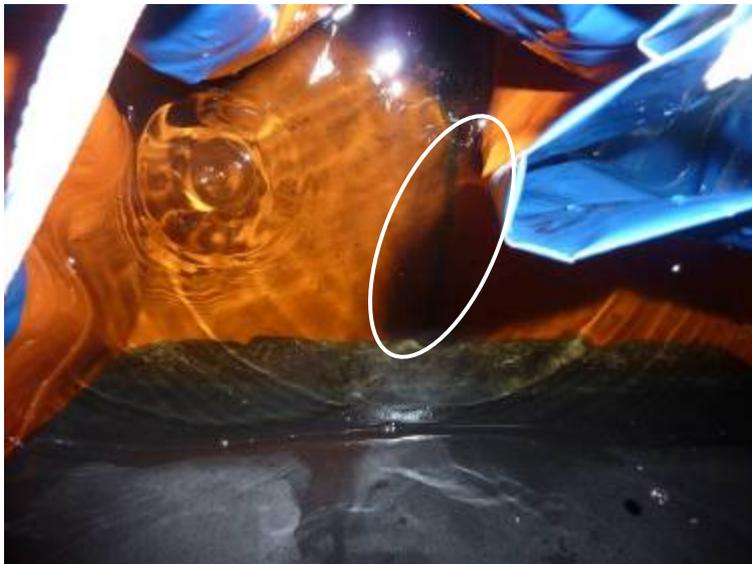
Débris au fond du parefouling.

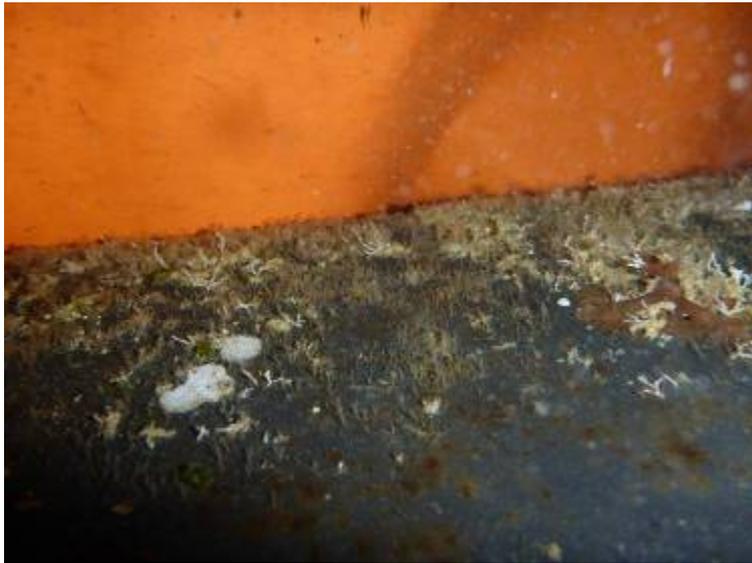
Fouling mort restant accroché à la surface du flotteur.

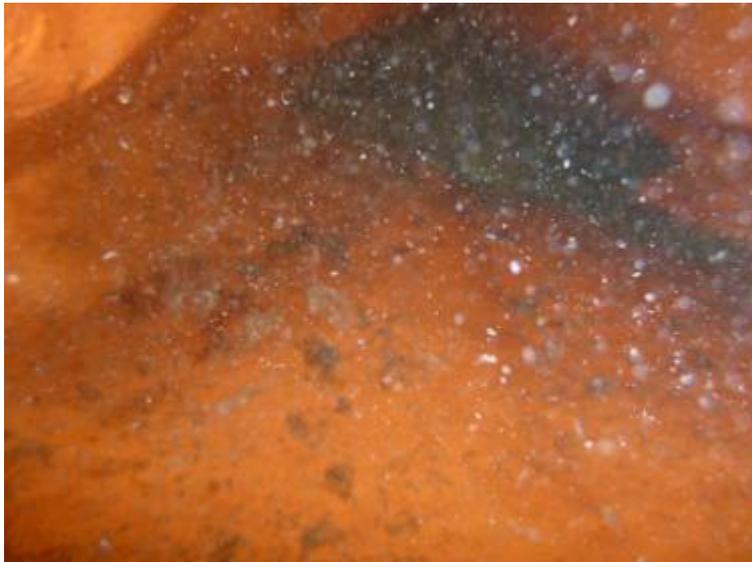
Débris en décomposition au fond de l'enveloppe.

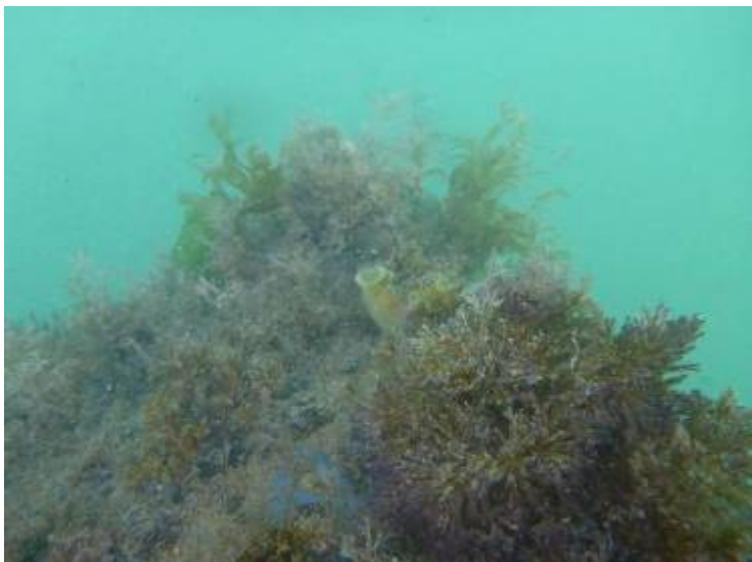
Fouling, principalement composé d'algues brunes sur la surface extérieure du parefouling.

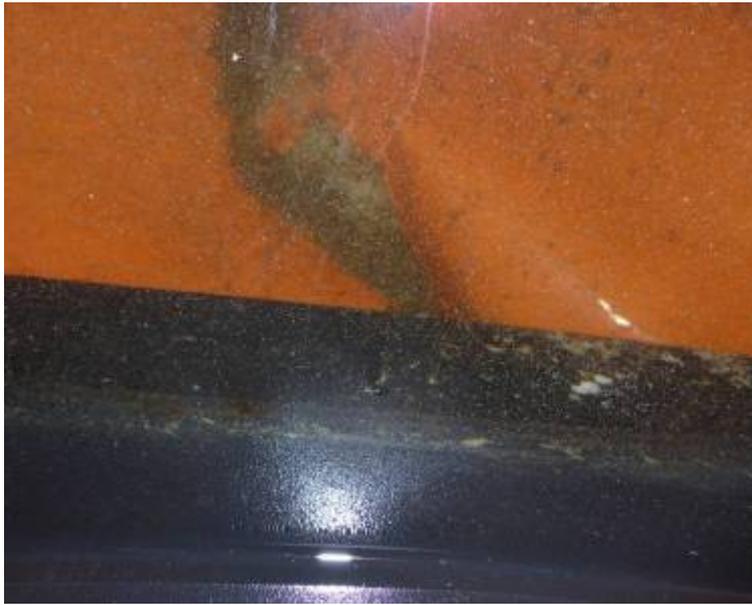
Toujours un peu de fouling sur le flotteur mais en décomposition.

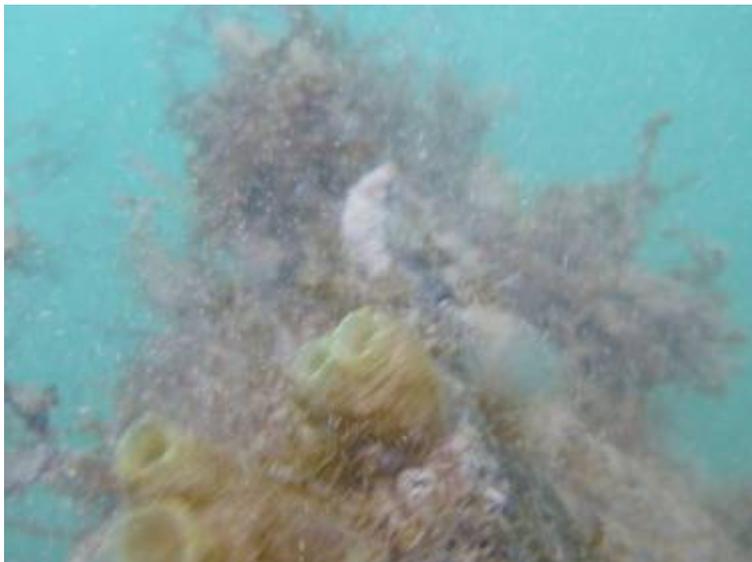
Enveloppe extérieure très fortement colonisée par le fouling (algues et ascidies).

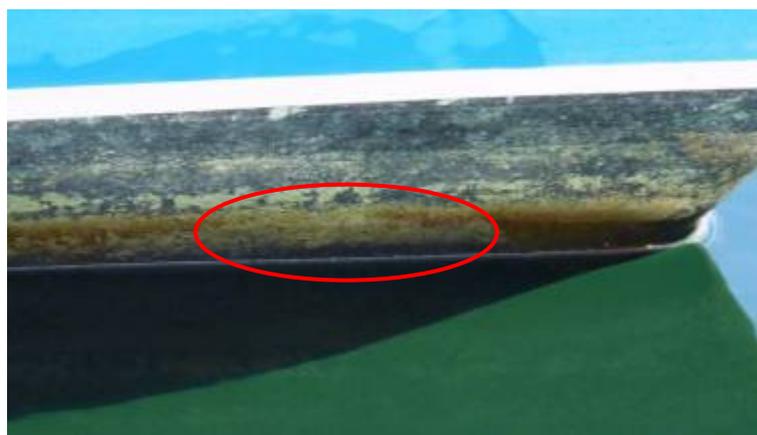
Il est plus difficile d'enlever les algues plus sèches au niveau de la ligne de flottaison
