Réhabilitation de cours d'eau

Restauration lourde par suppression de busage

2^{ème} partie (350ml sur 500 ml)

Romagné, la Grouennerie, le ruisseau du Couard

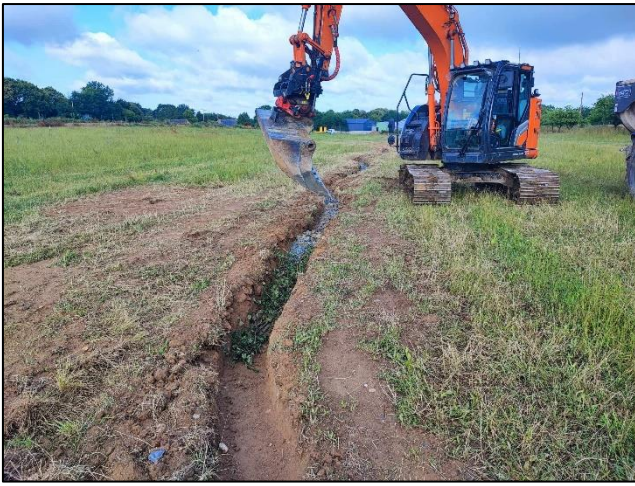
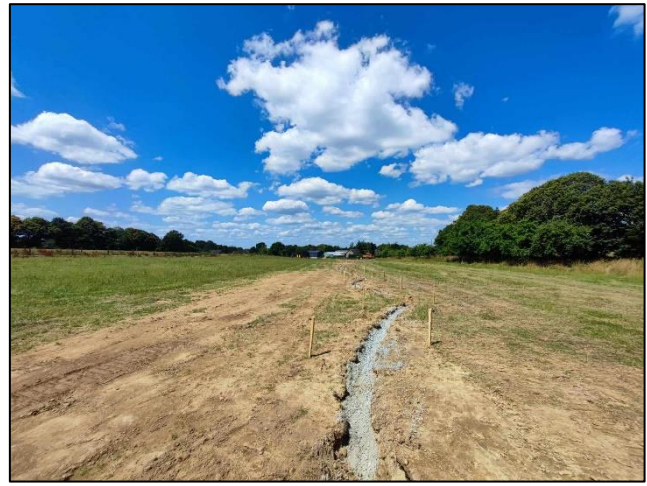
Photos pendant les travaux, création du nouveau lit, installation du substrat granulométrique, de bois mort et installation des clôtures. Des plantations seront réalisées dans le cadre du programme Breizh Bocage de Fougères Agglomération l'hiver prochain.

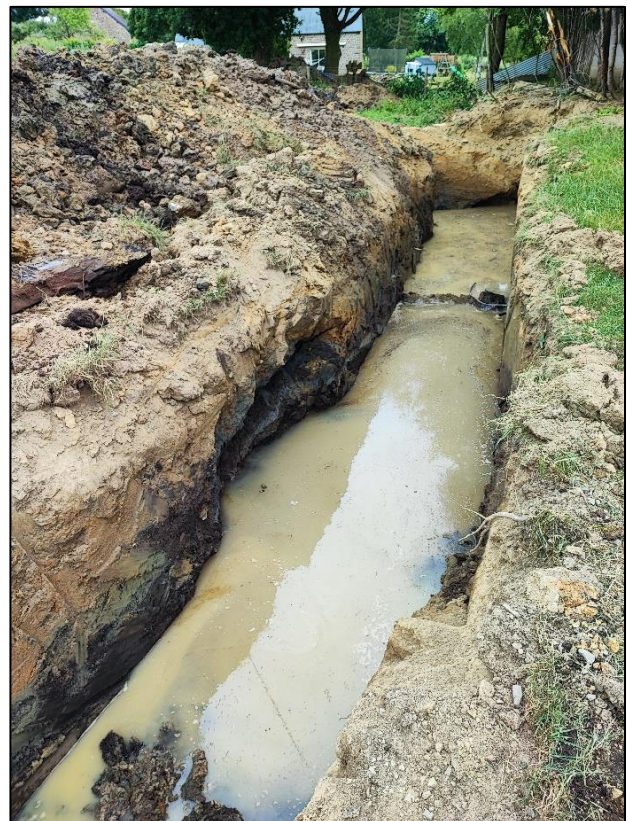
Suppression du busage et des drains.

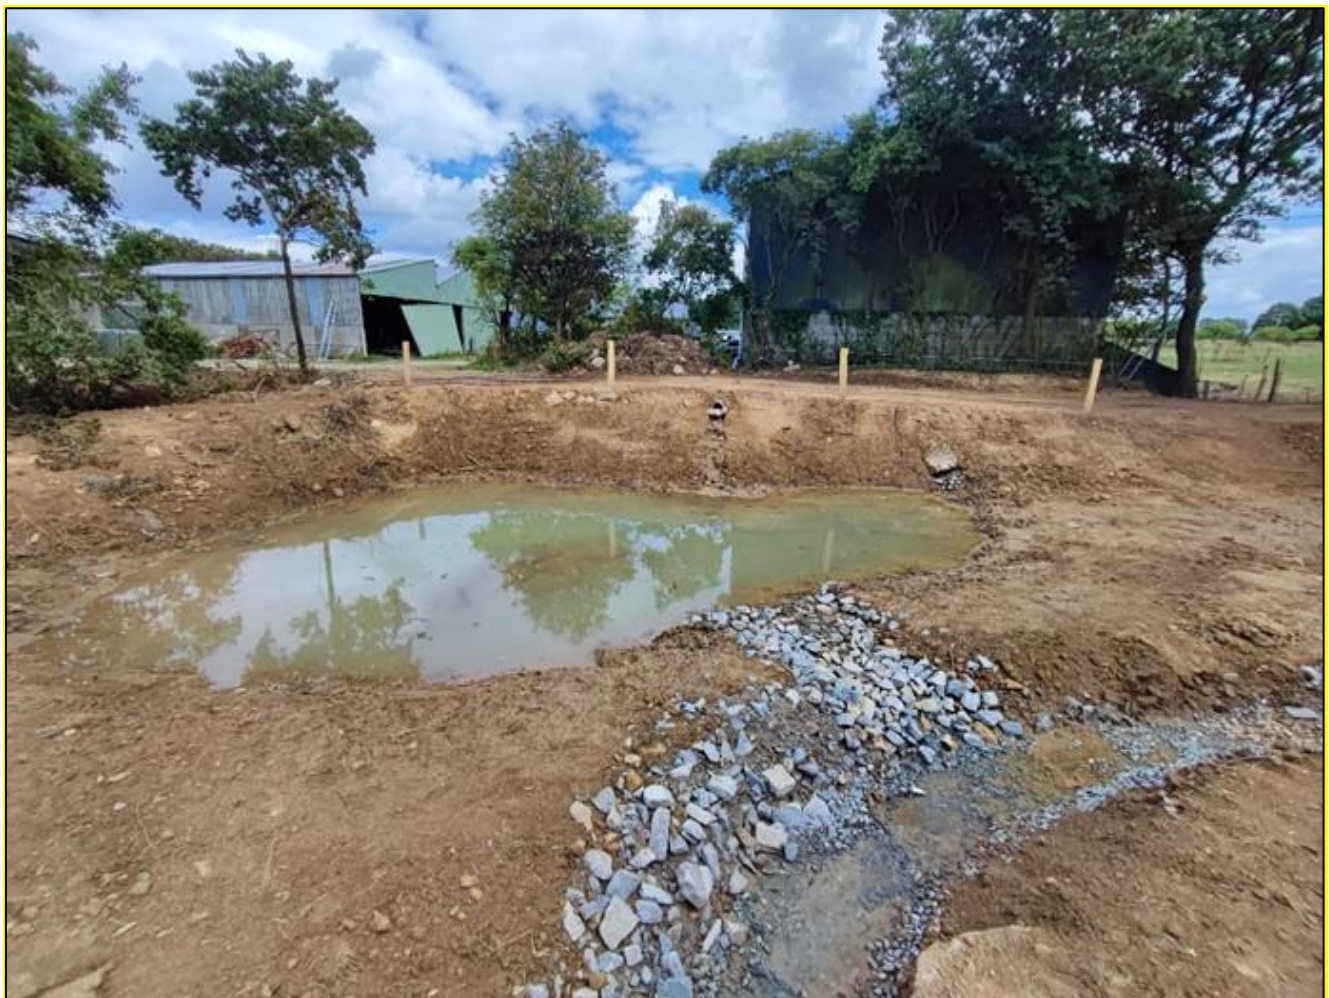
Mare collectant l'eau pluviale, ainsi que l'eau de l'ancien busage passant sous le bâtiment (le busage restant en place sous le bâtiment celui-ci capte l'eau de la nappe).

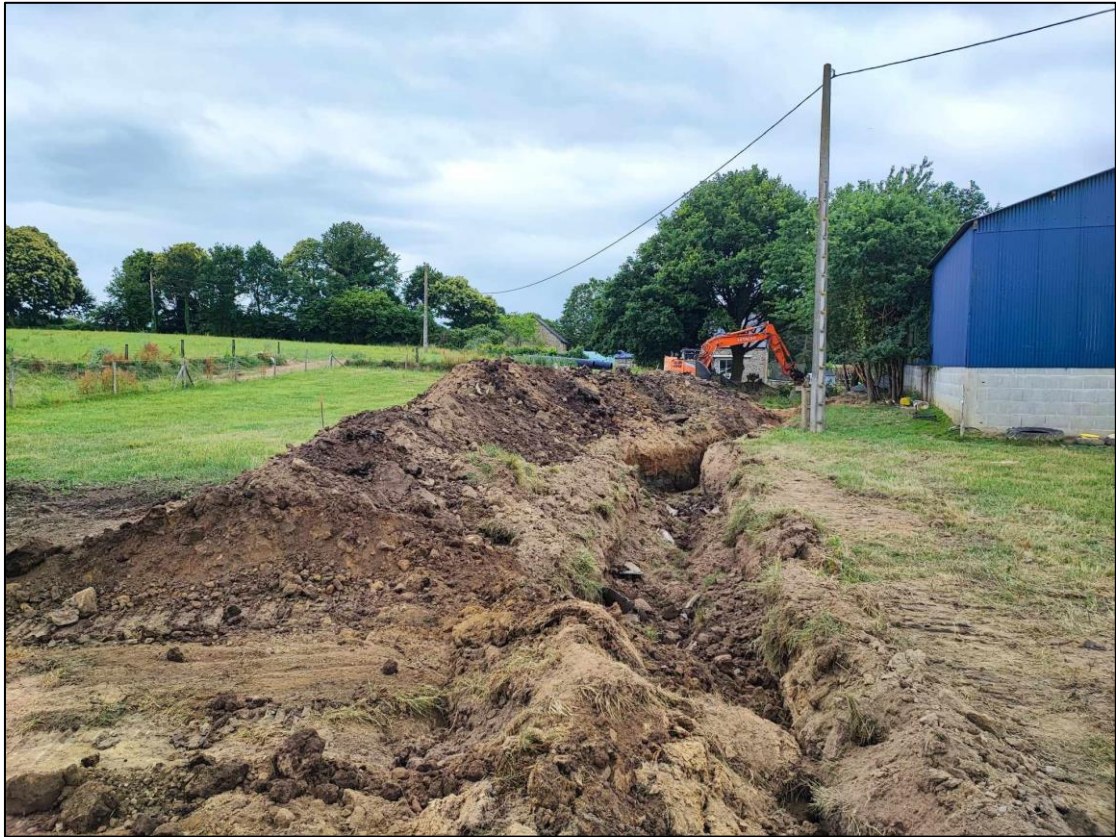
Suppression du busage.

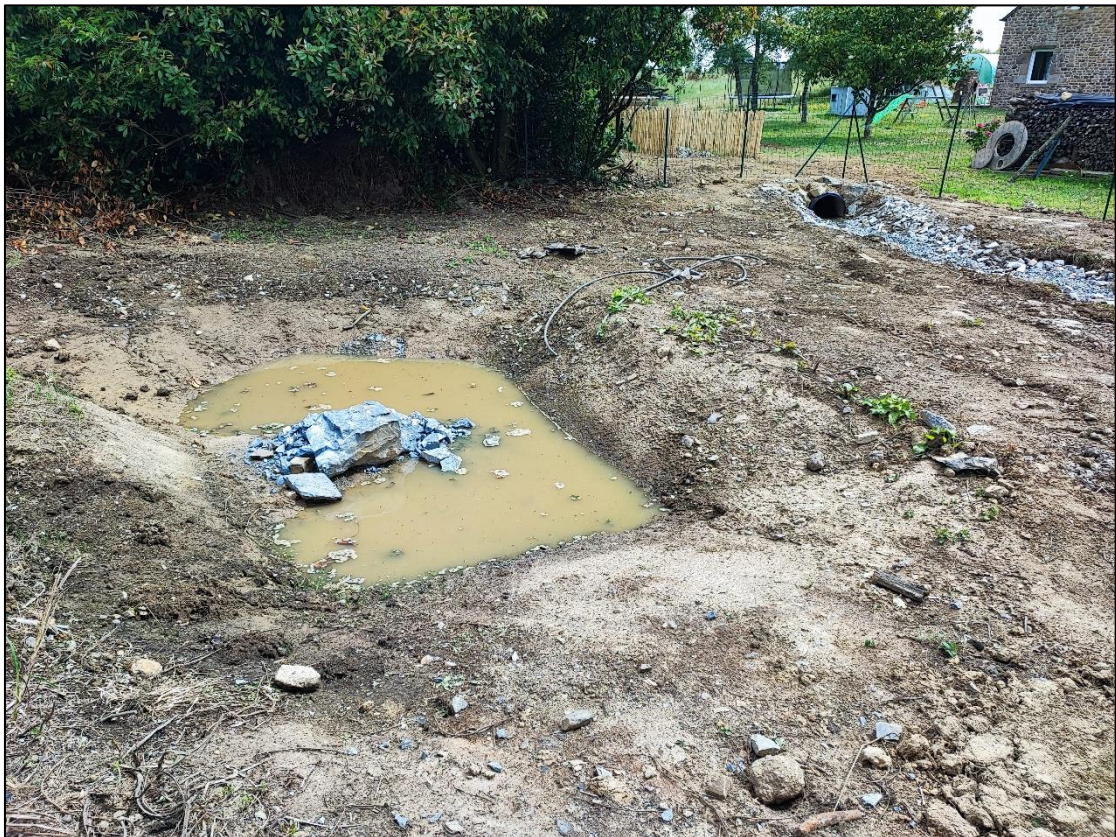
Seconde mare collectant le pluvial de plusieurs bâtiments et d'un chemin d'exploitation.

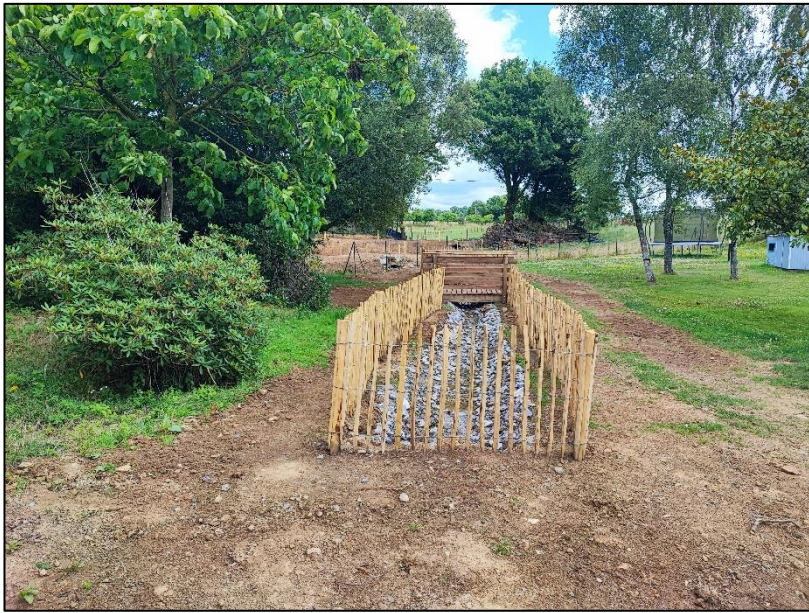
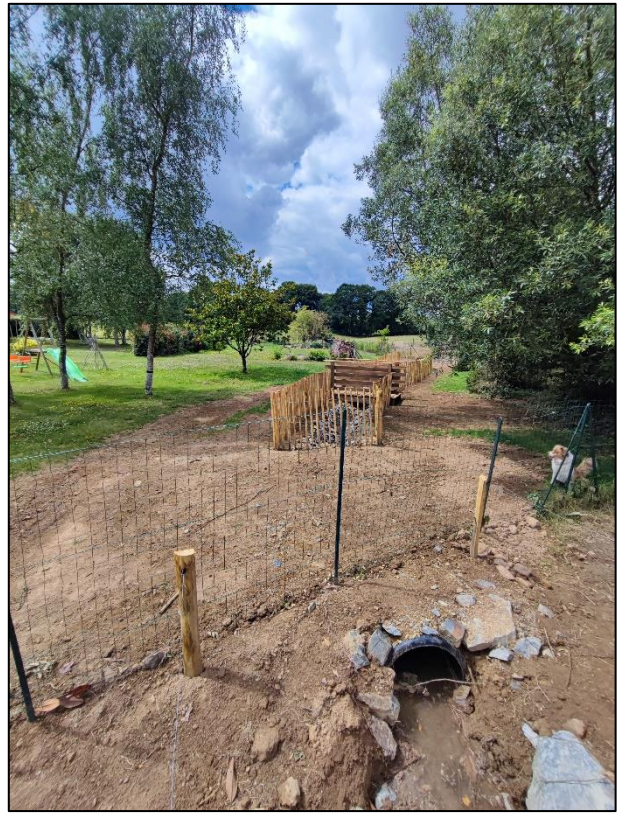
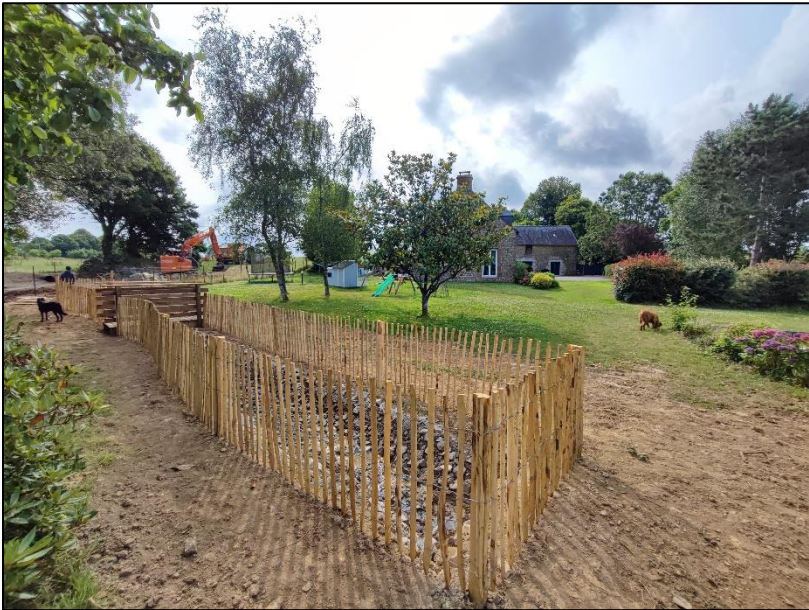
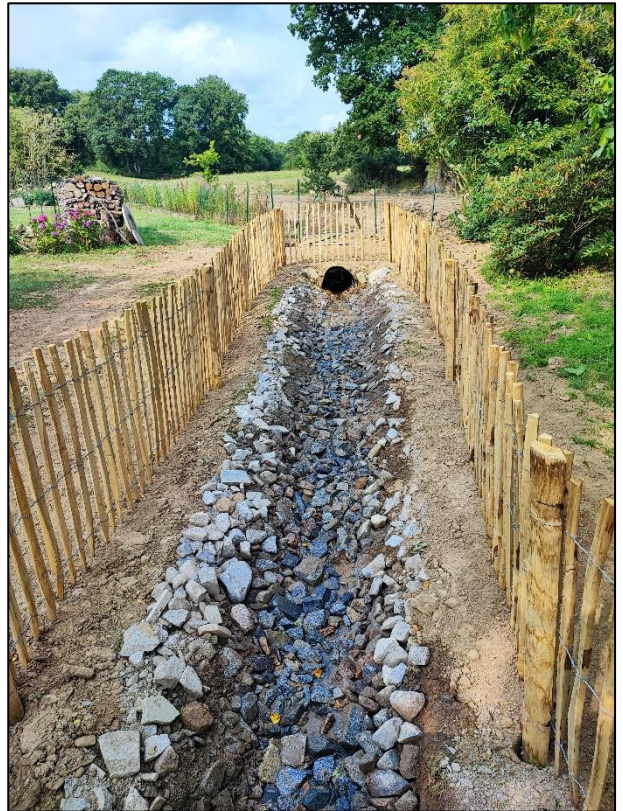
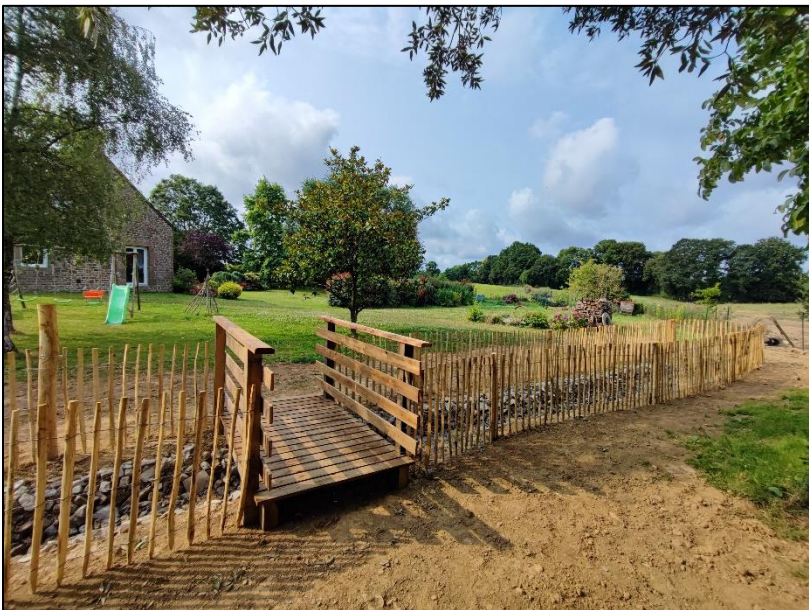
Photos : aménagement du ruisseau dans le jardin privé, installation de ganivelle afin de sécuriser l'accès au cours d'eau et cours d'eau surdimensionné afin de réduire le risque de débordement (30ml considérés comme des contraintes d'une « zone urbaine »).

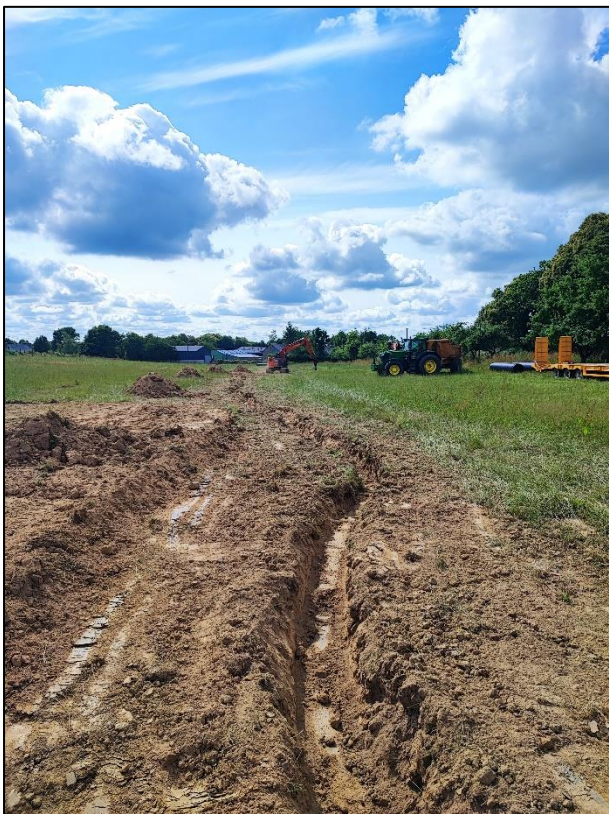
Recréation du lit.

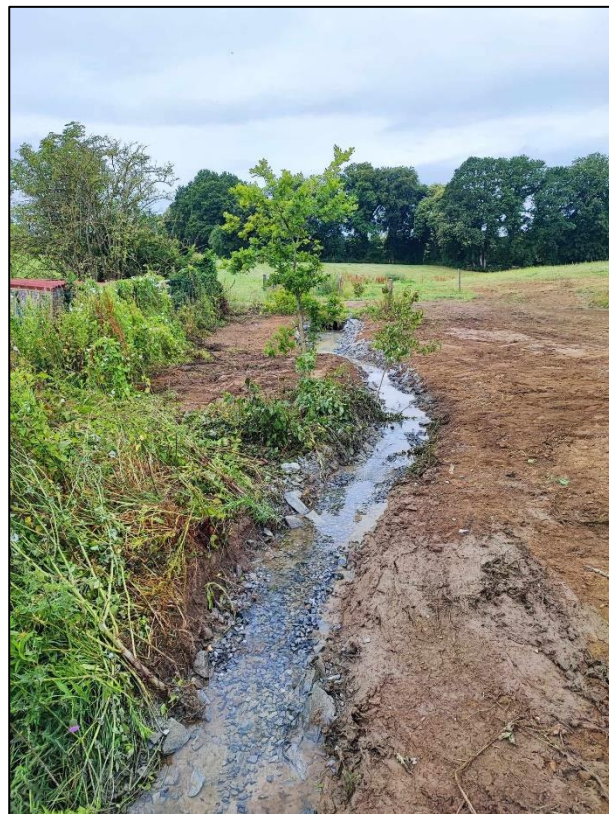
Cours d'eau restauré.

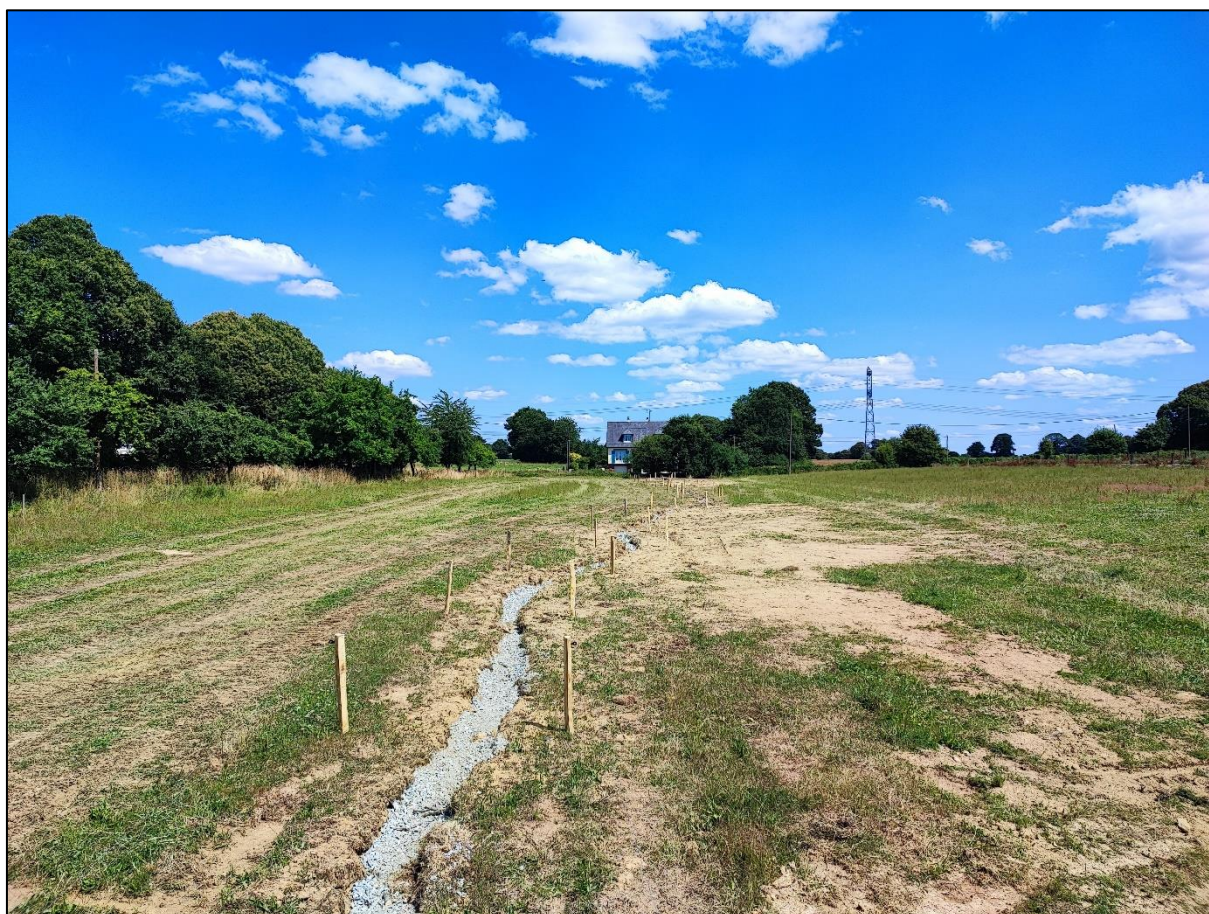
Apport granulométrique, installation de franchissement et des clôtures.
