Réhabilitation de cours d'eau

Restauration lourde du ruisseau et des berges,
réhaussement du lit

Syndicat Loisanse Minette

Maen-Roch, La Desnière, le ruisseau de la Villette

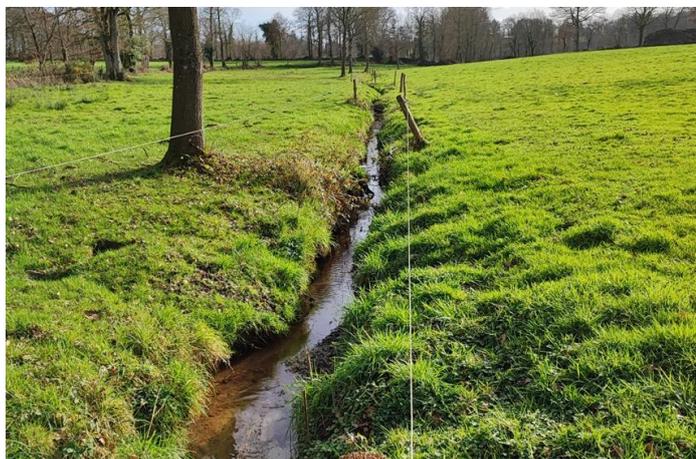
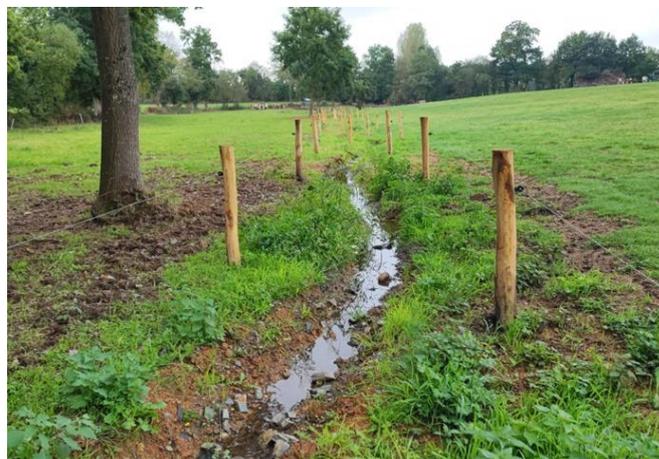
Le ruisseau de la Villette se situe sur le secteur de source du ruisseau du Sévinais, affluent de la Loisanse. Ce cours d'eau a fait l'objet de travaux hydrauliques à la fin des années 70 et au début des années 80. Le cours d'eau est rectifié et surcreusé sur la quasi-totalité du segment. Les écoulements sont lenticulaires et le colmatage du substrat est très important.

Photos avant – après travaux.

Les travaux de restauration sont multiples sur ce site : la restauration du cours d'eau, de ses annexes hydrauliques, des berges et de la ripisylve. Les travaux ont débuté par un entretien de la végétation. Une pêche de sauvetage a été réalisée avant que les travaux ne soient entrepris dans le lit mineur. Sur 560 mètres linéaires, 1 anguille et une dizaine de loches ont été capturées, puis relâchées en aval de la zone de travaux.

La restauration du gabarit du ruisseau est une action qui permet l'amélioration de la diversité des habitats du lit mineur et des berges en favorisant une plus grande diversité de faciès d'écoulement, de végétation des berges, et en favorisant les zones de dépôts ou d'érosion. Elle permet également une meilleure connexion du ruisseau avec la nappe et la zone humide.

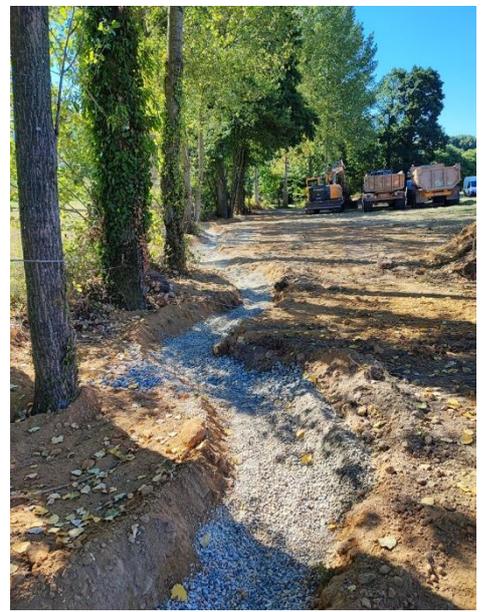
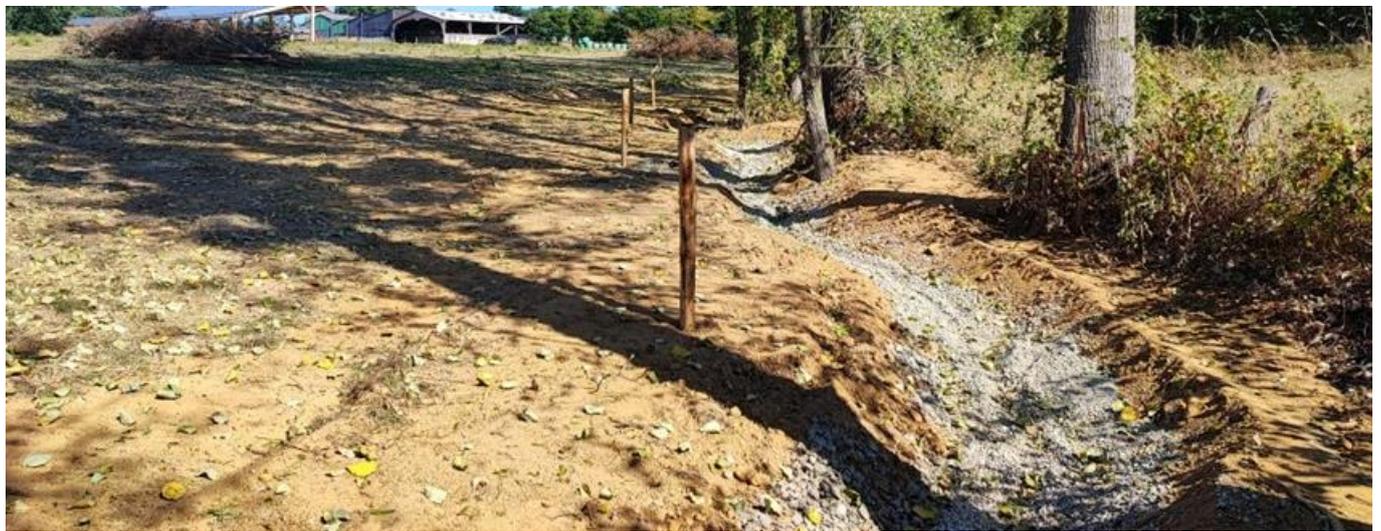
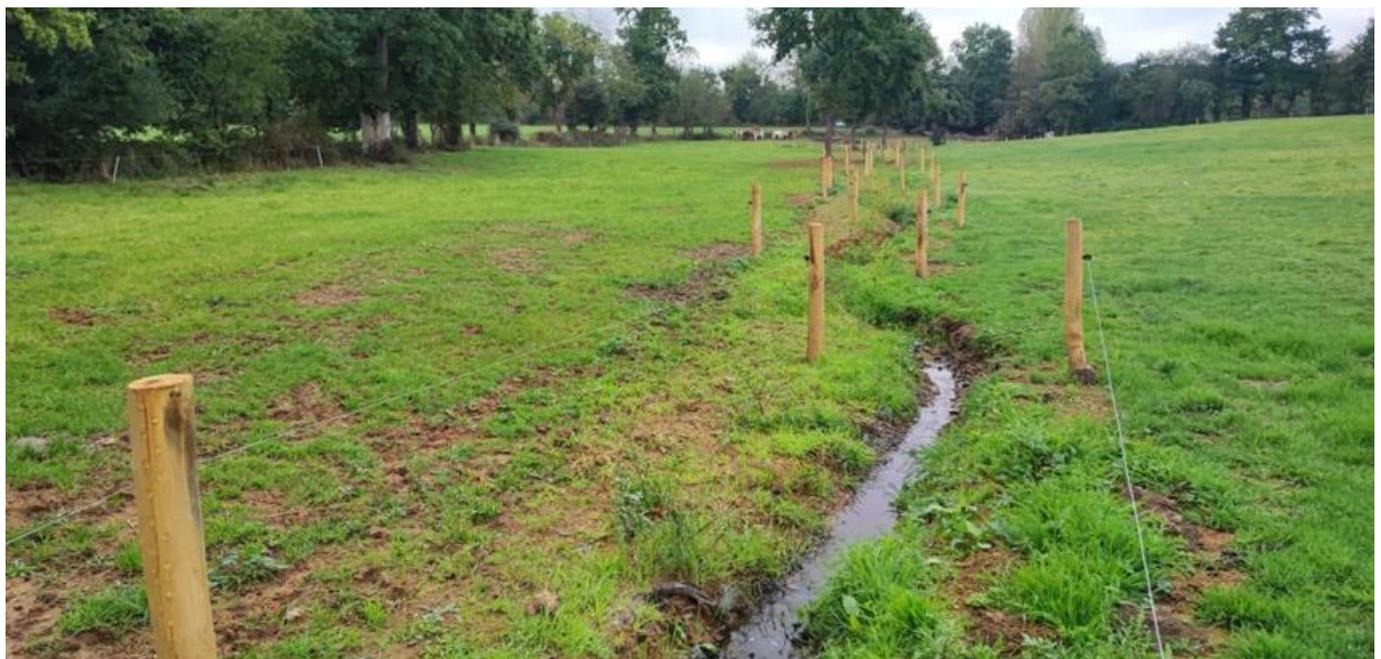
Photos : restauration du cours d'eau, réhaussement du lit de 60 cm en moyenne
