# La déconnexion des collecteurs de drains agricoles dans le cadre de la restauration morphologique des cours d'eau

ETABLISSEMENT PUBLIC TERRITORIAL  
DU BASSIN DE LA VILAINE

Exemple d'un projet de  
déconnexion et de mise en  
place de 2 zones tampons  
végétalisées - 2014

# Le ruisseau de la Blanchetais – ORGERES (35) <sup>4</sup>

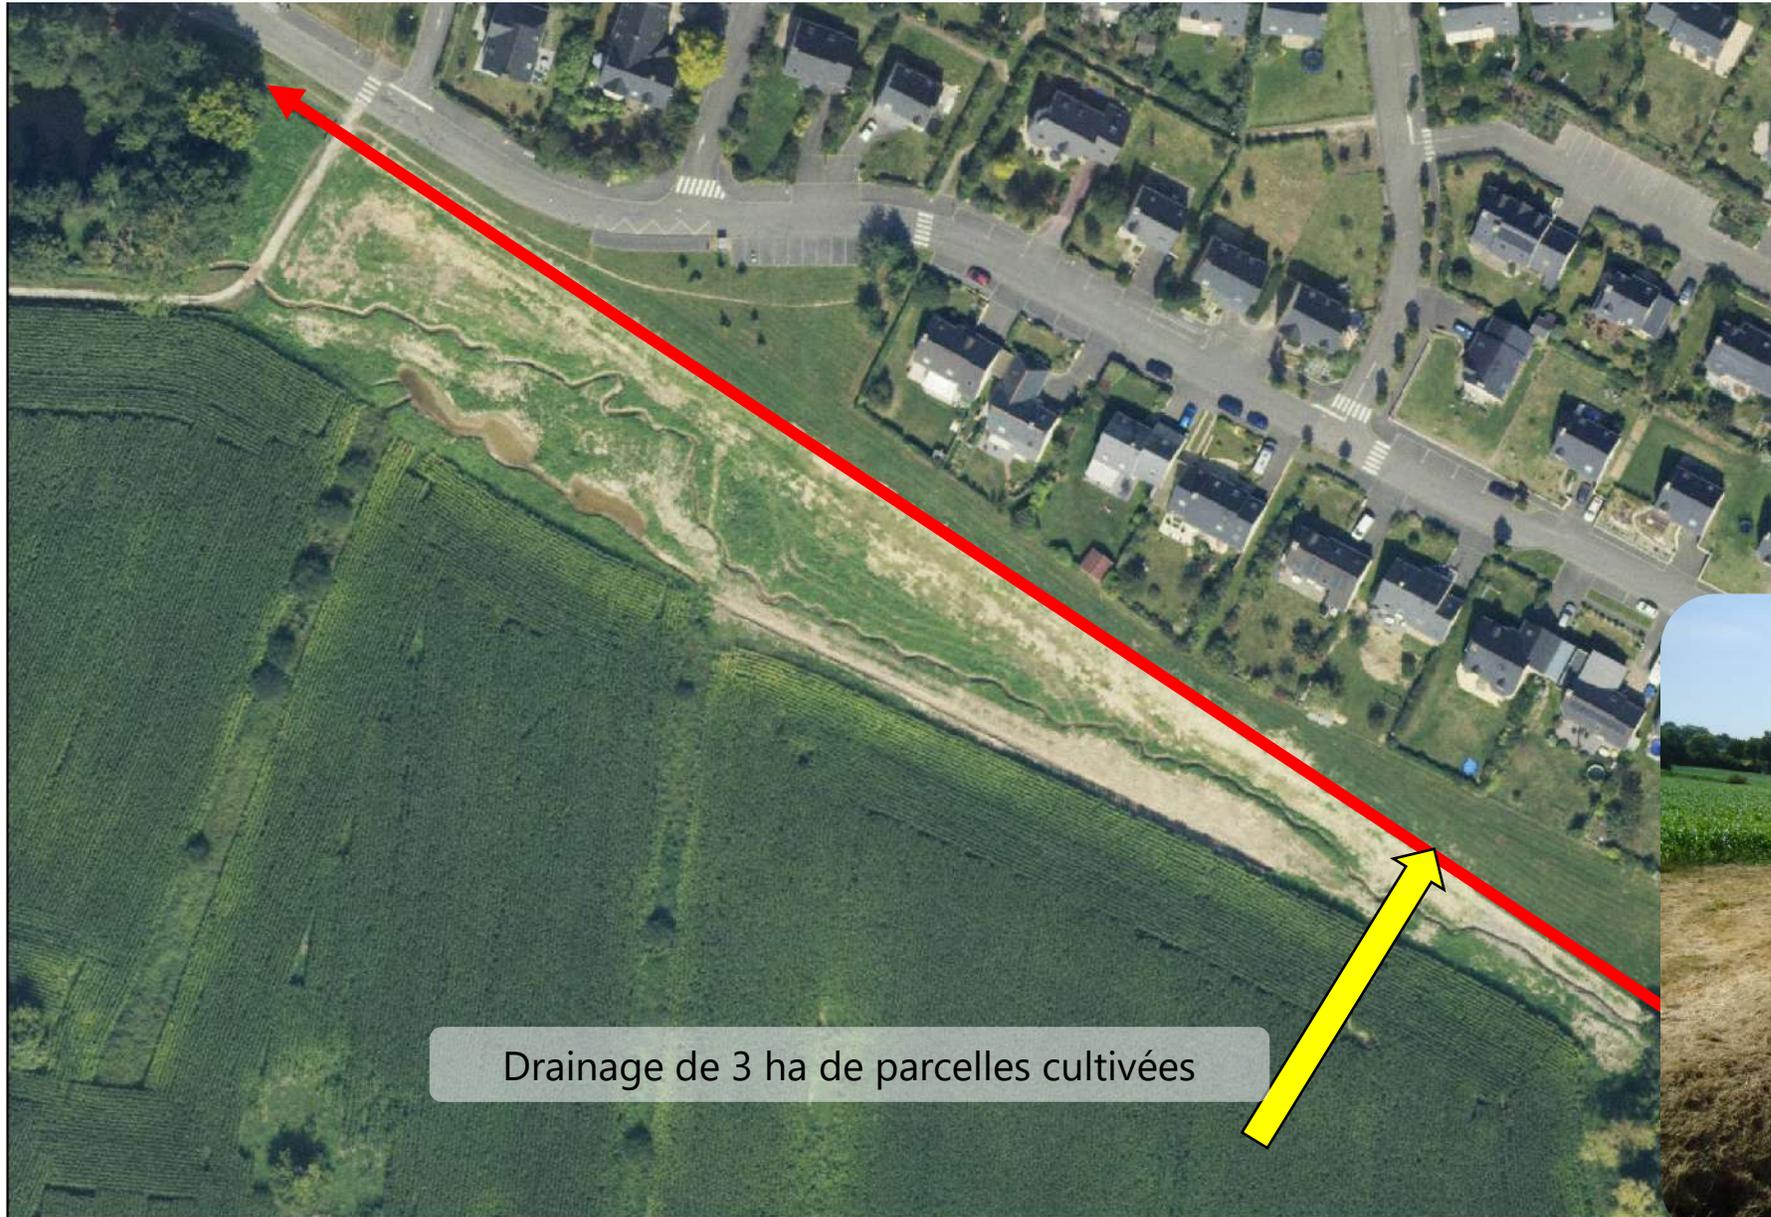
➤ Remise en talweg sur 350ml en 2014

➤ Prolongement d'un collecteur de drain de la parcelle rive gauche

Prolongement non prévu!

➤ Pas de ZH inventoriée

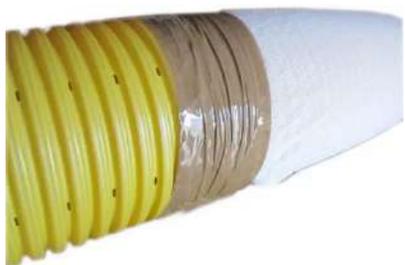
➤ **Branchement à la limite de la bande enherbée**

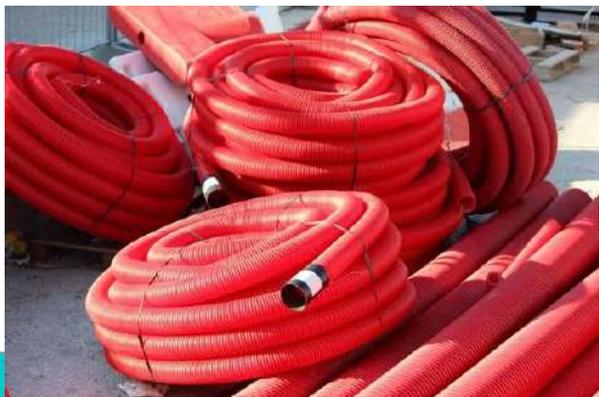
➤ **Prolongement avec une gaine de 80mm non perforée sur 125ml (~0,5%)**

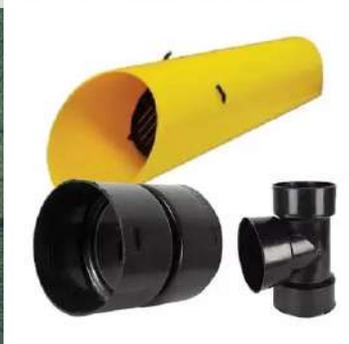
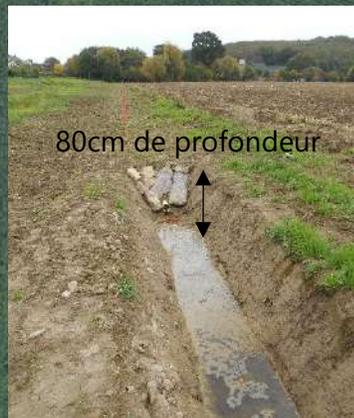
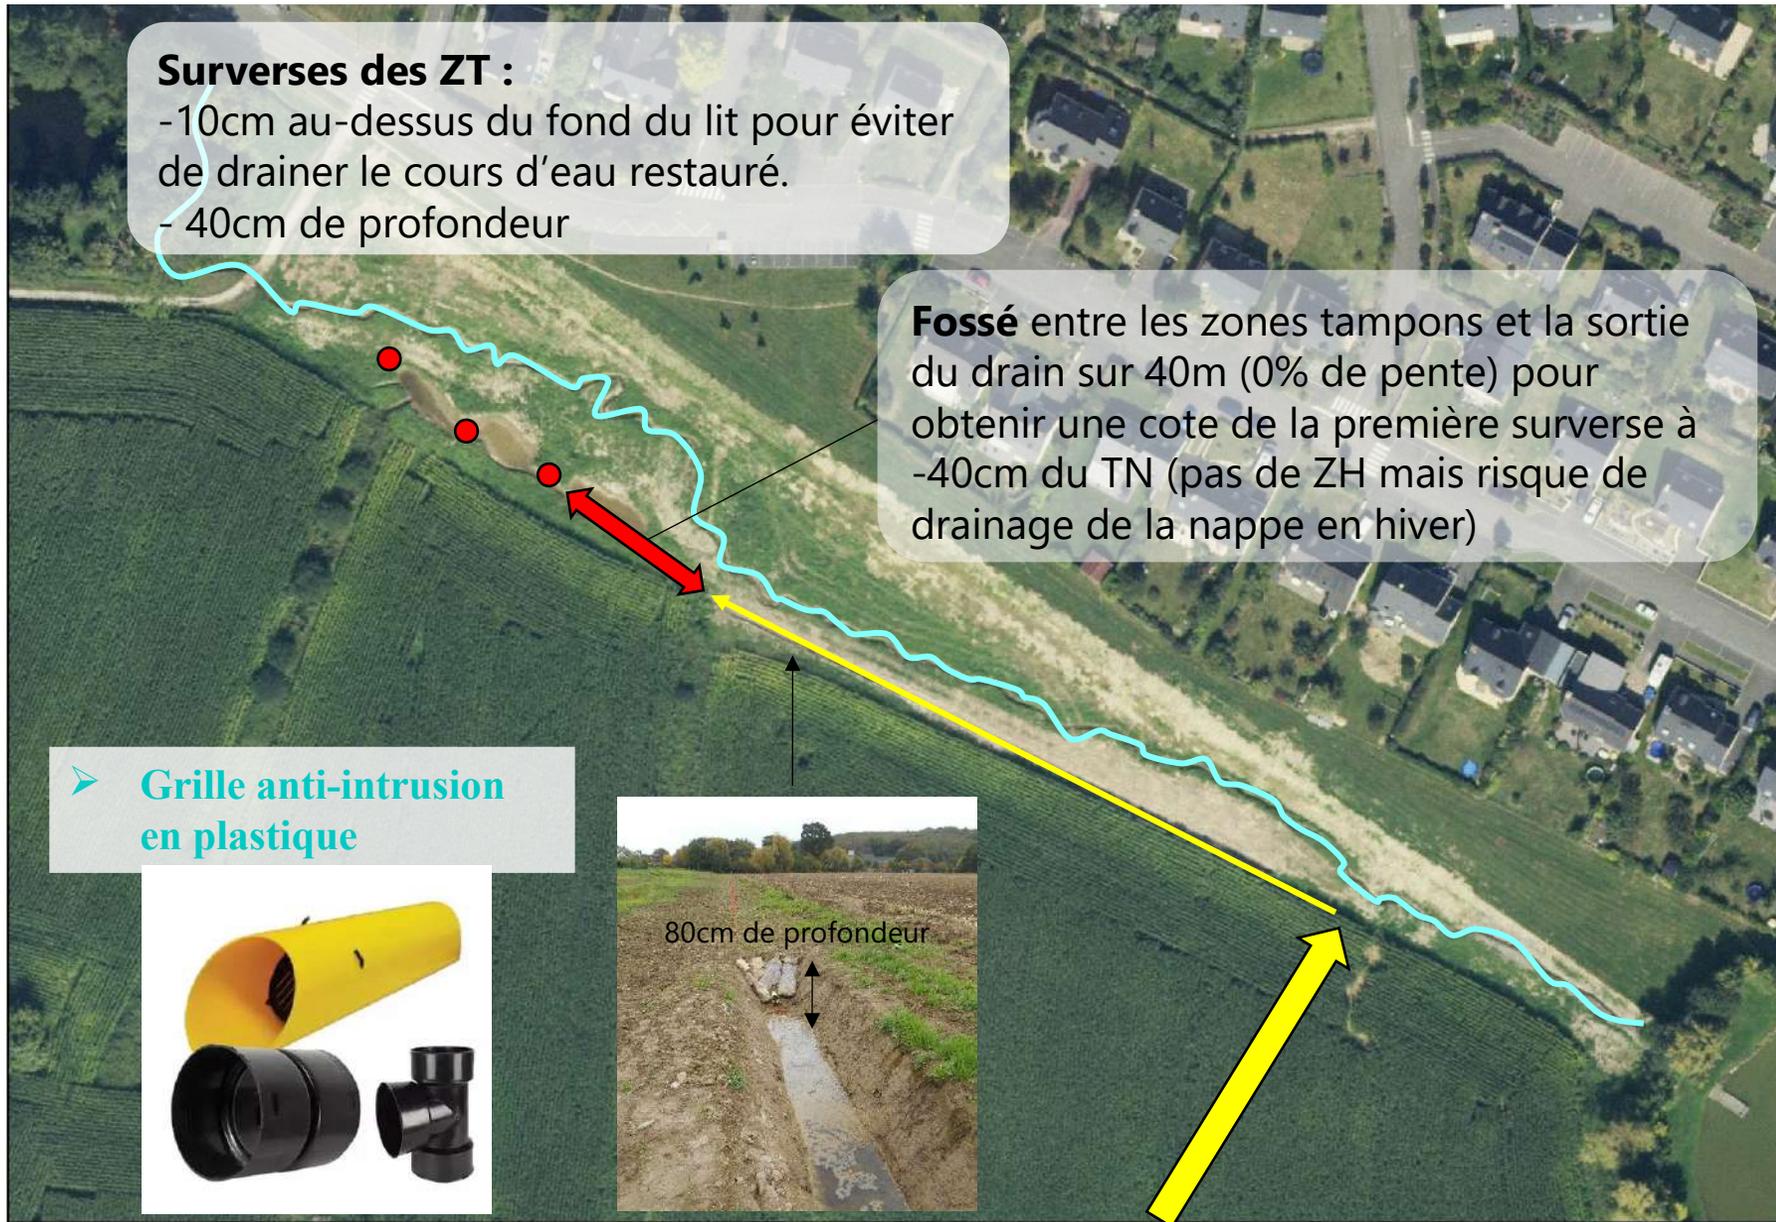
## Surverses des ZT :

- 10cm au-dessus du fond du lit pour éviter de drainer le cours d'eau restauré.
- 40cm de profondeur

**Fossé** entre les zones tampons et la sortie du drain sur 40m (0% de pente) pour obtenir une cote de la première surverse à -40cm du TN (pas de ZH mais risque de drainage de la nappe en hiver)

➤ **Grille anti-intrusion en plastique**

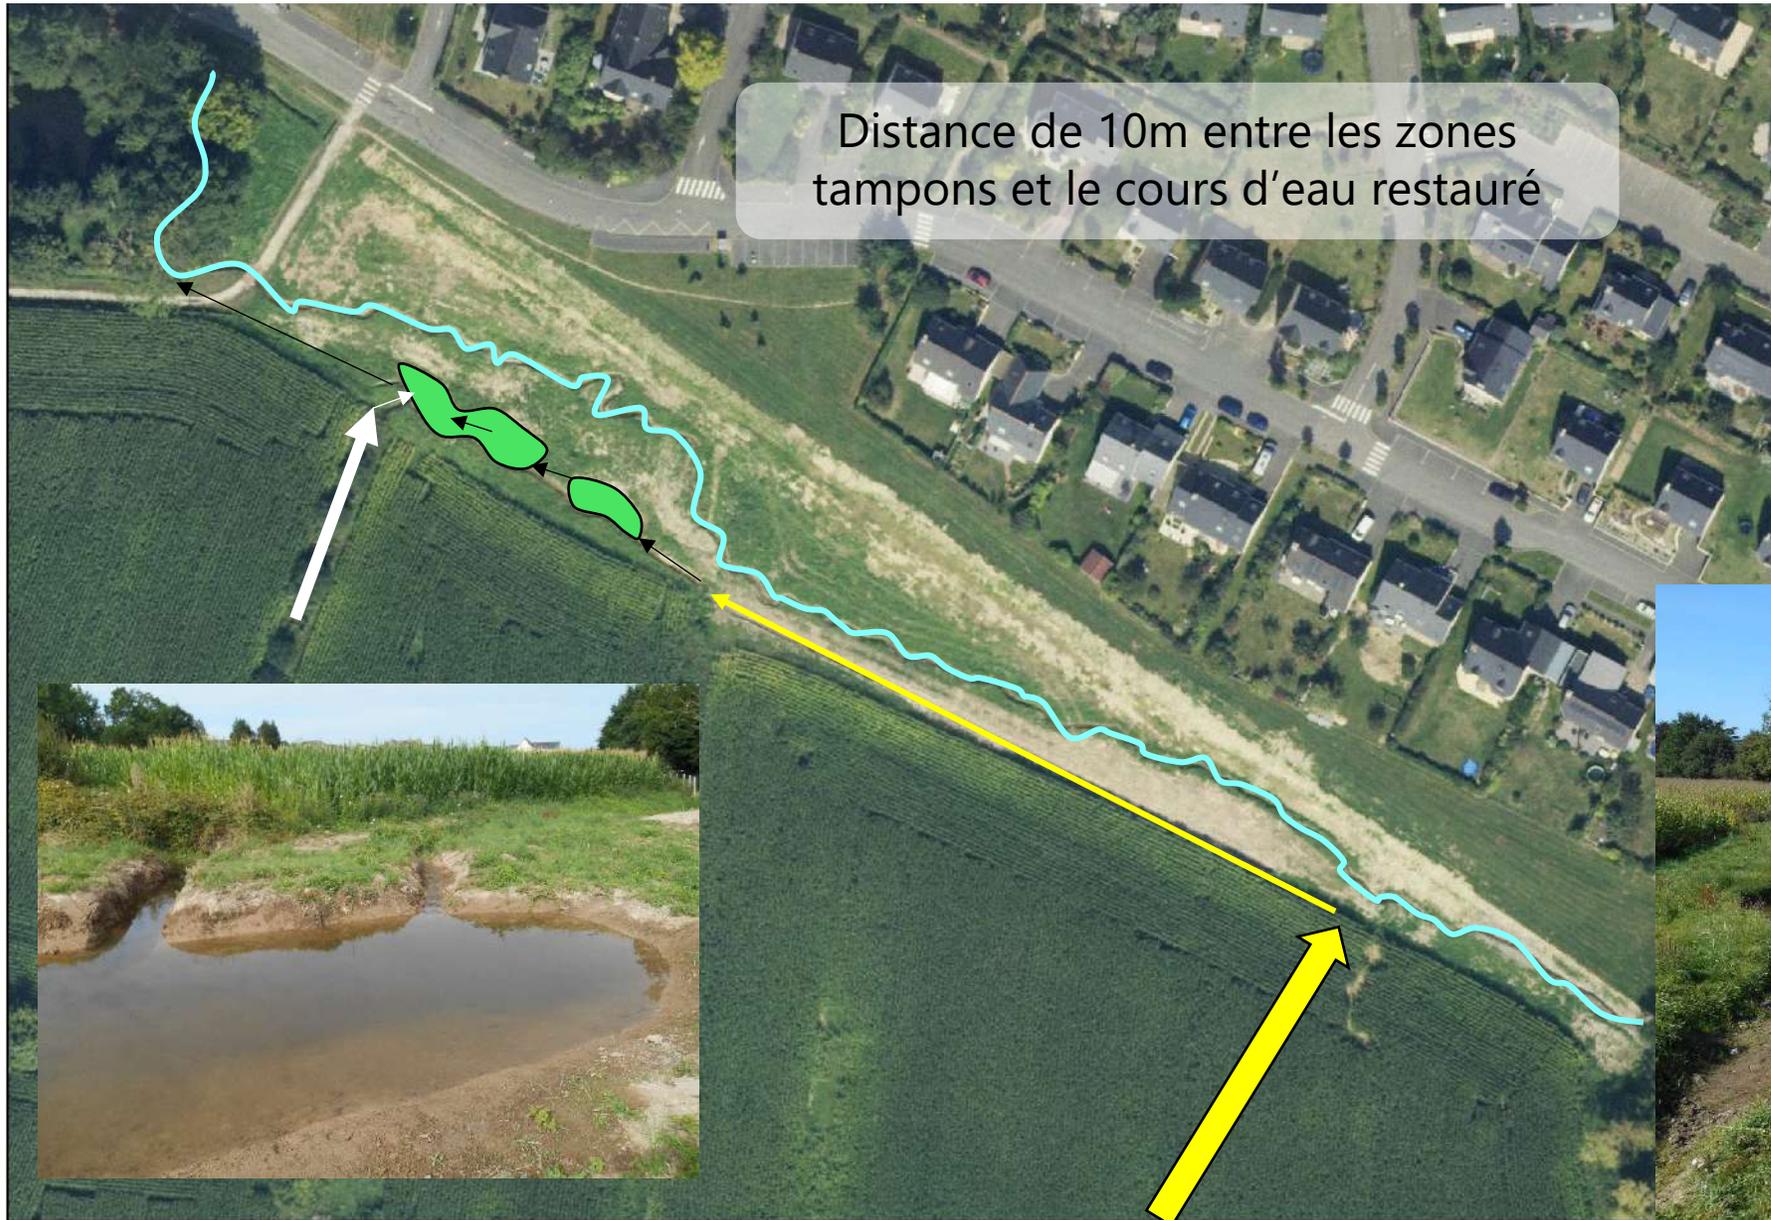
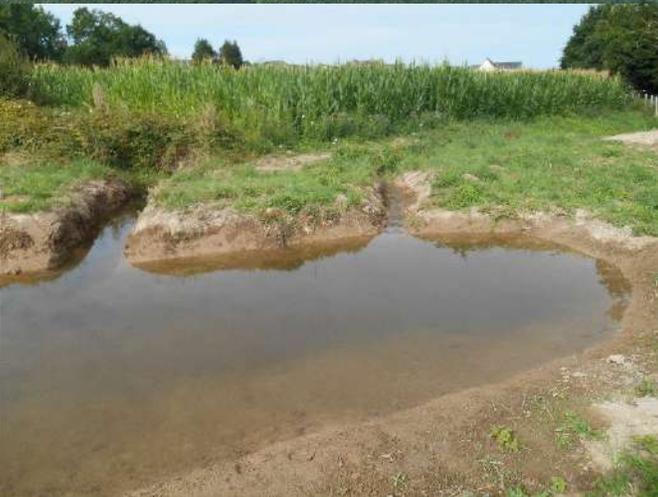
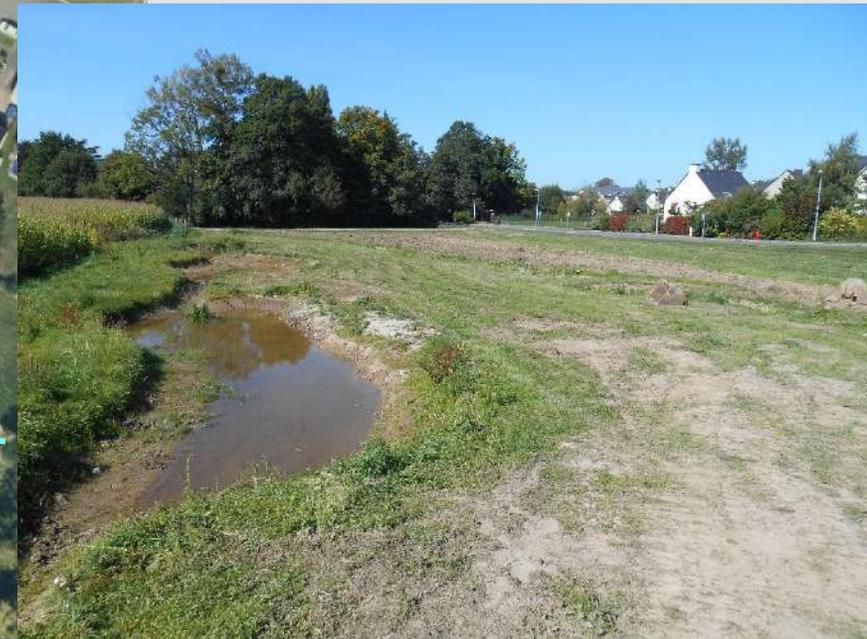
- Création d'une succession de 3 mares en sortie des eaux de drainage et des eaux d'un fossé circulant agricole (300m<sup>2</sup>)
- Aspect biodiversité des berges (+10cm de la surverse) – pentes variées

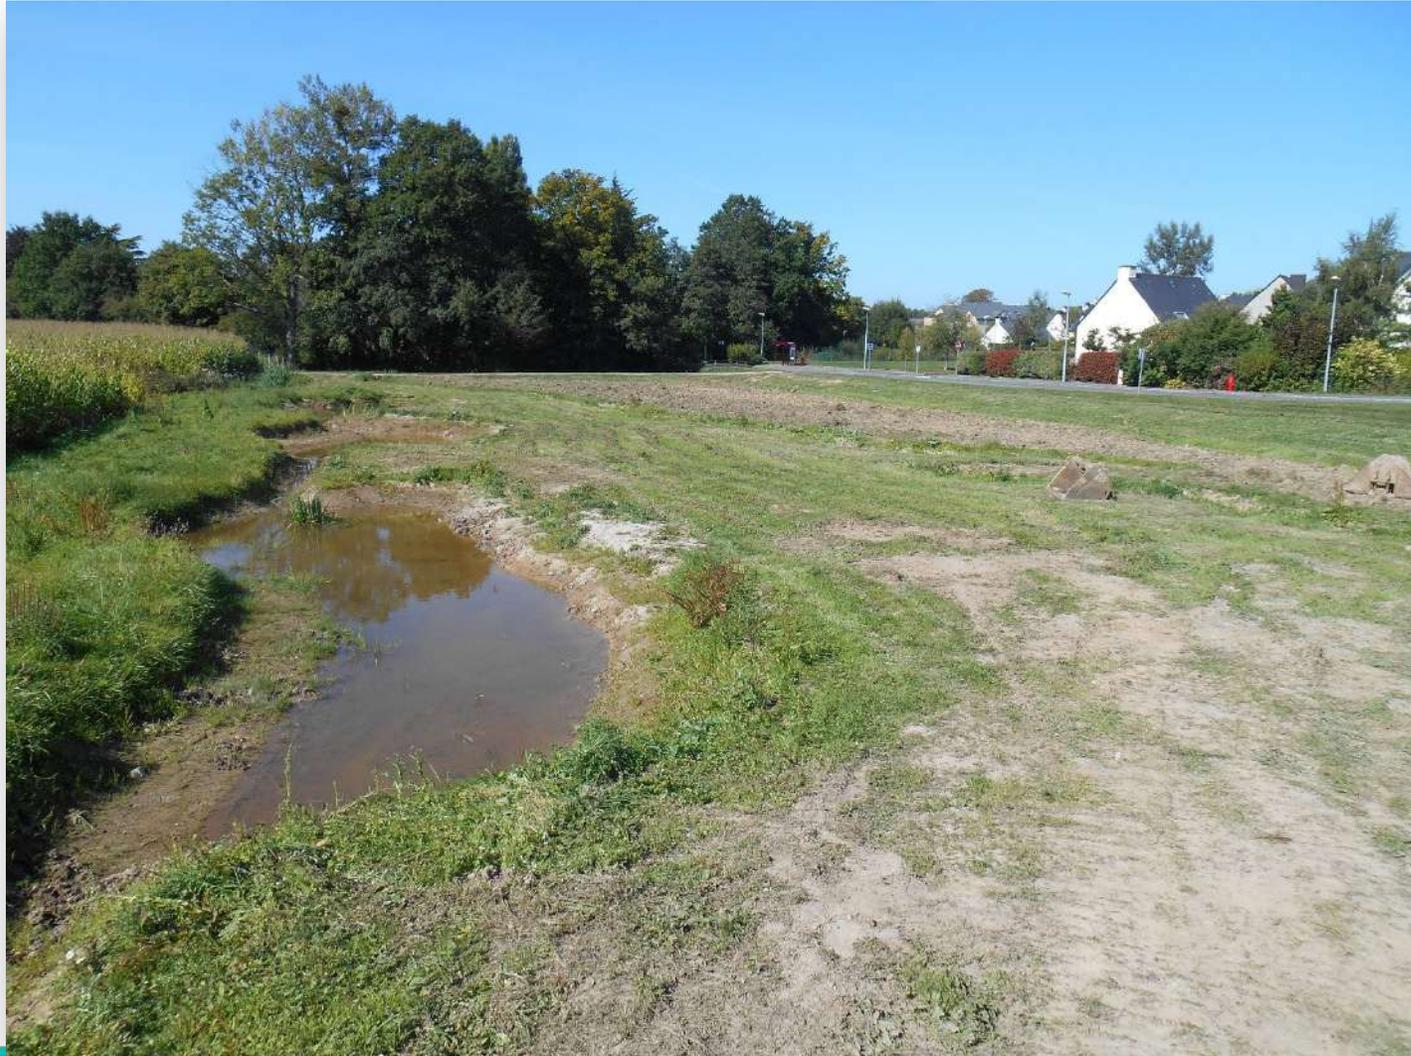
# Quelques photos en 2015

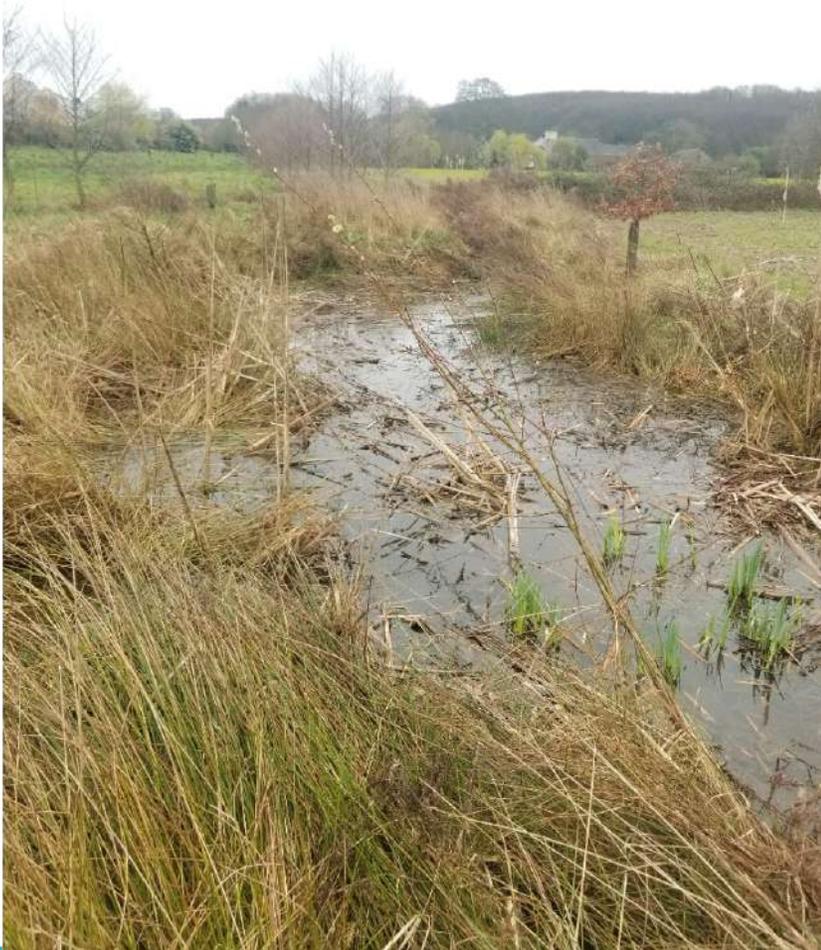
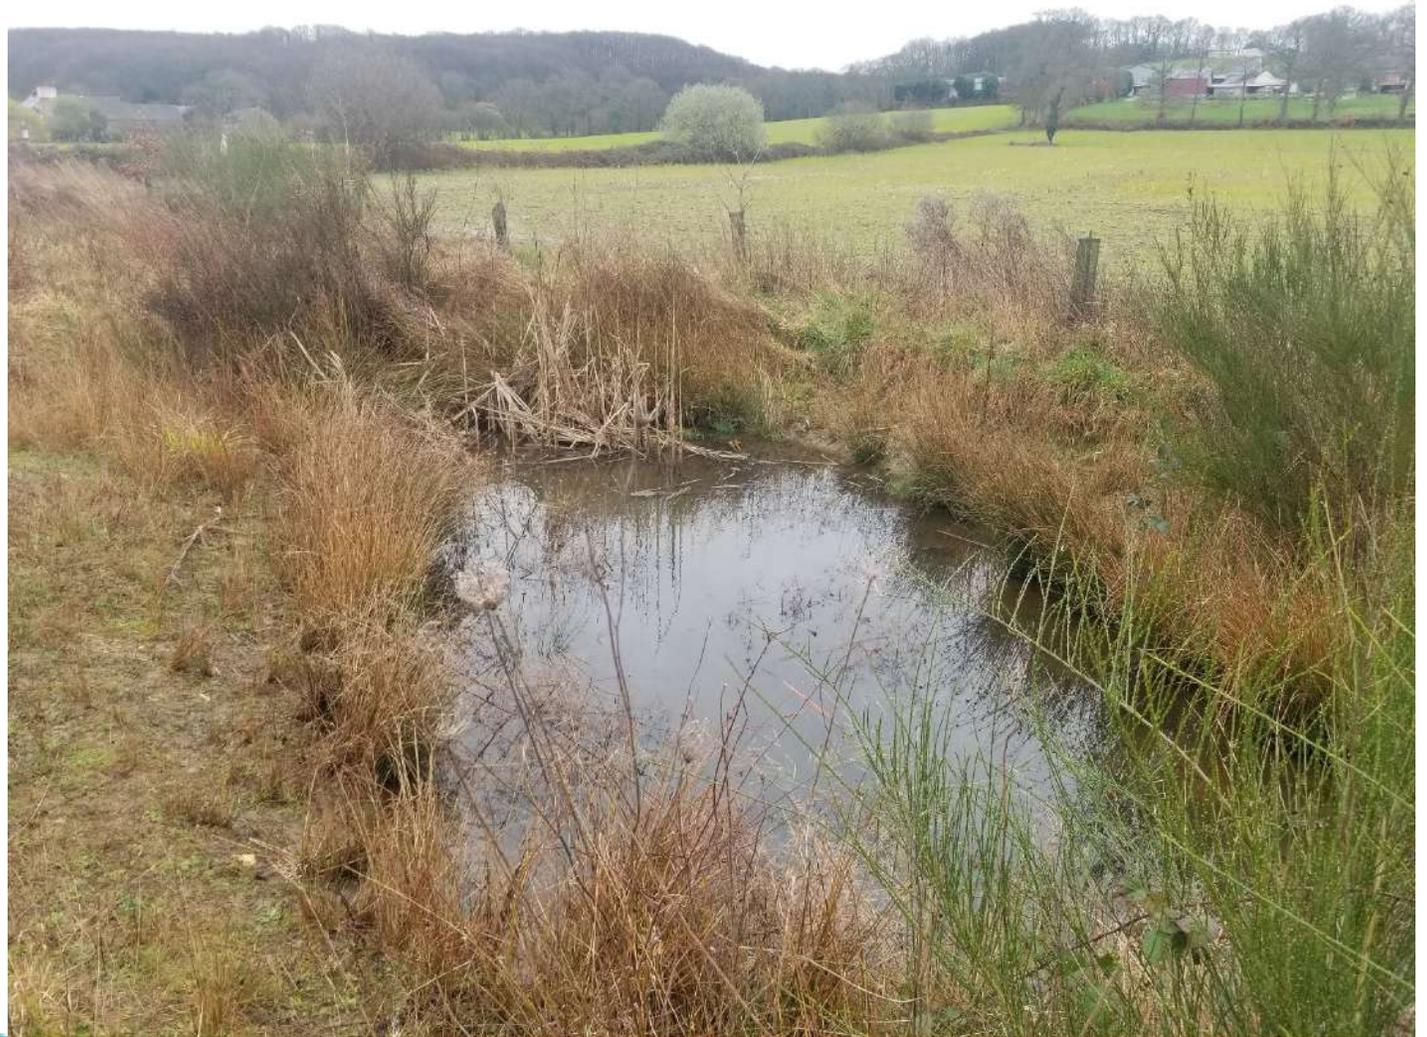
# Quelques photos en 2017

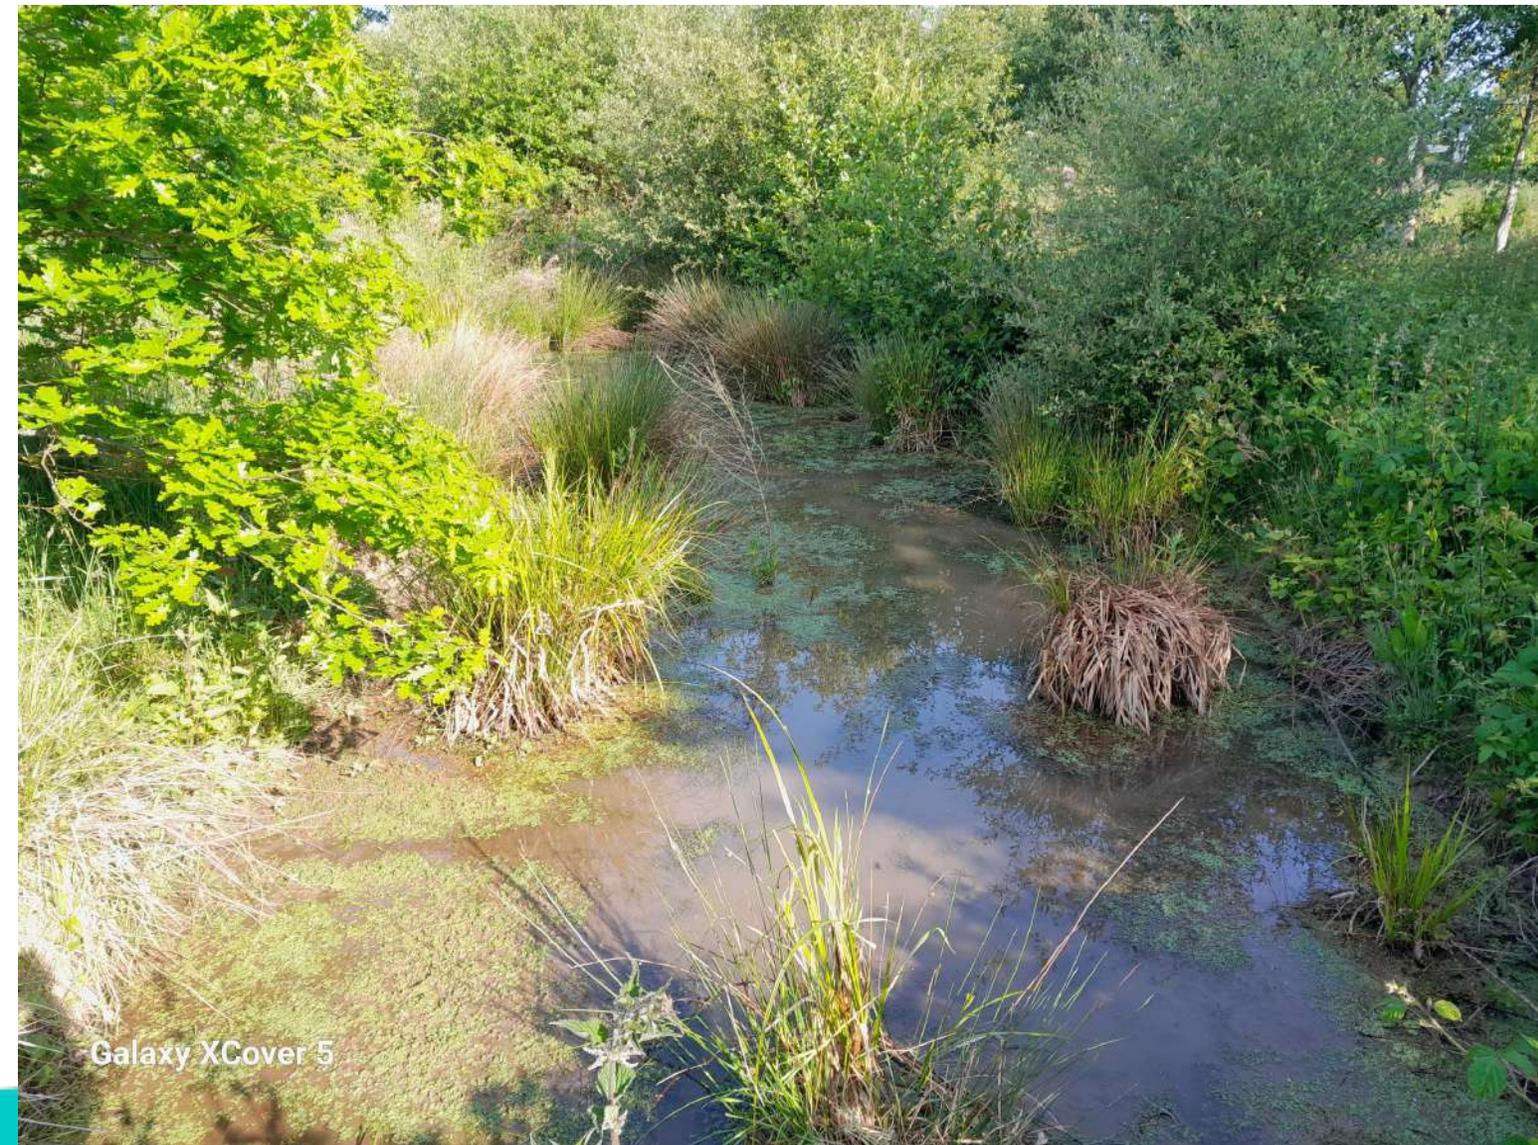
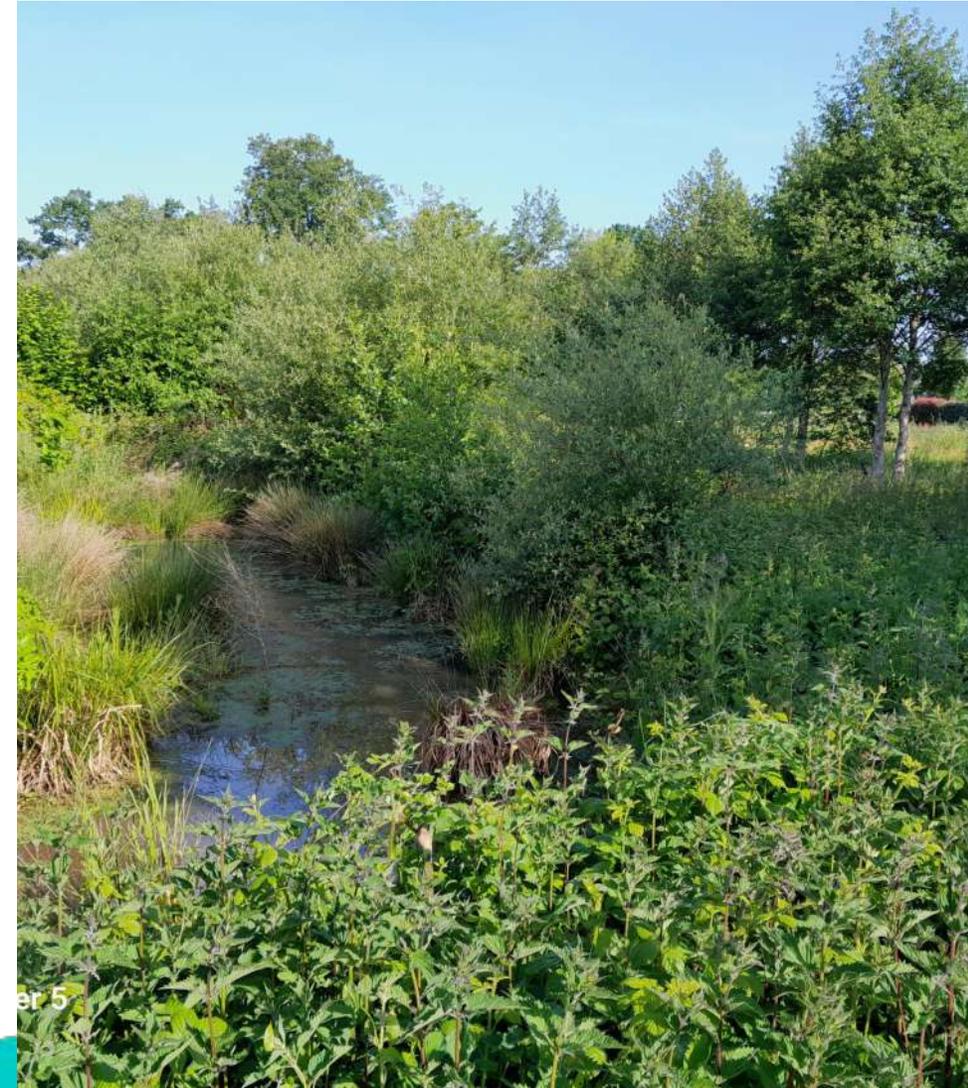
# En 2022:

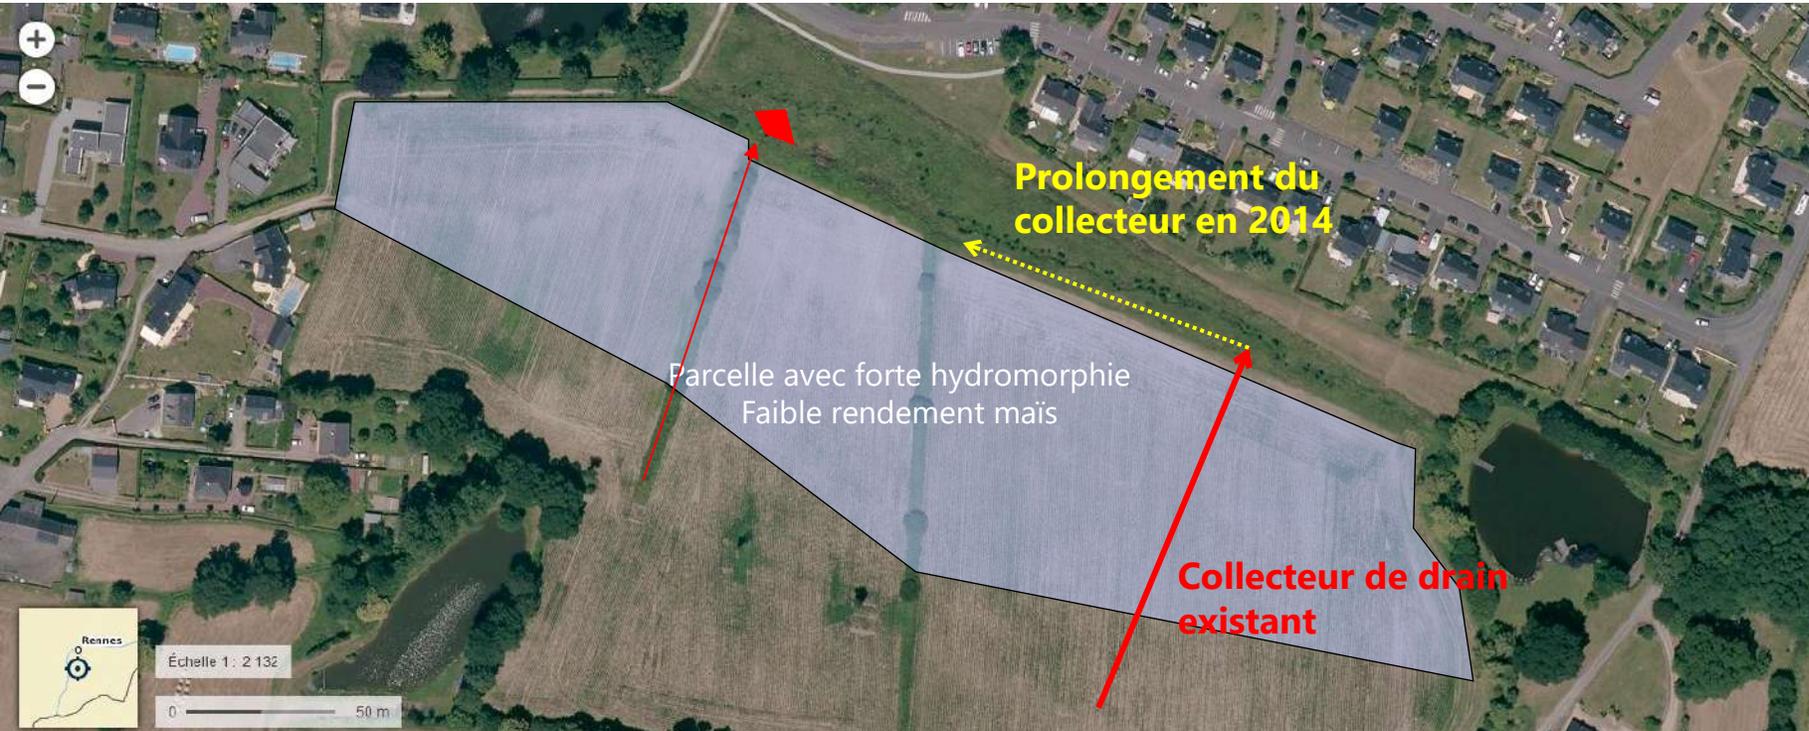
**Comblement du drain** – écrasement / mauvaise pose?

**Comblement du bassin aval (30cm de limon)**

**~1,5m<sup>3</sup> par an**

**Remontée de la nappe d'eau importante: ZT drainante!**

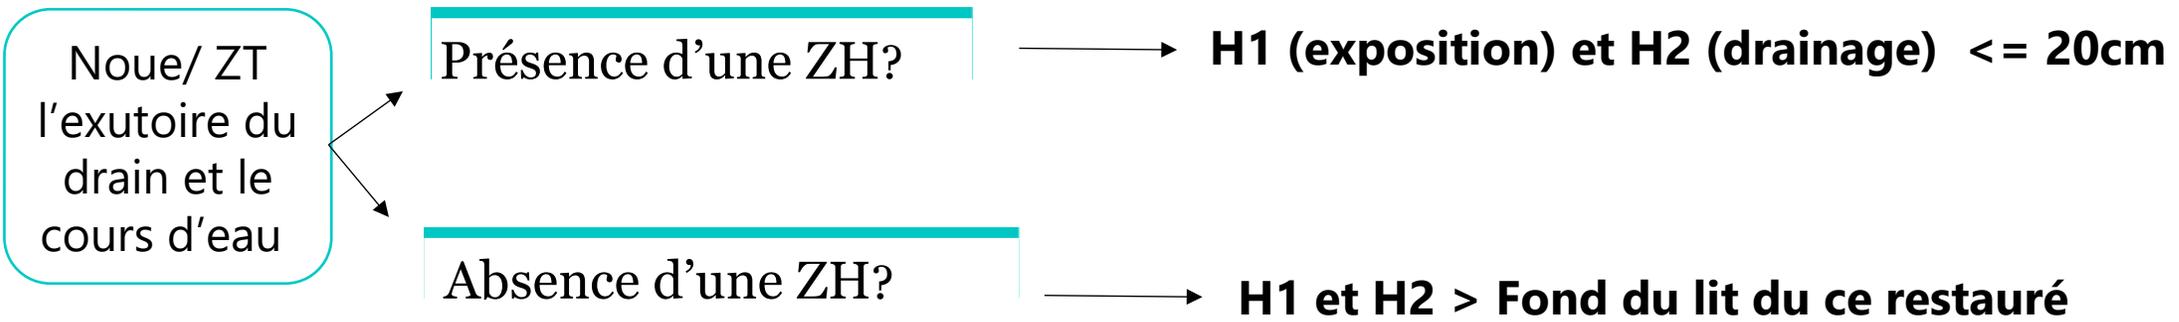
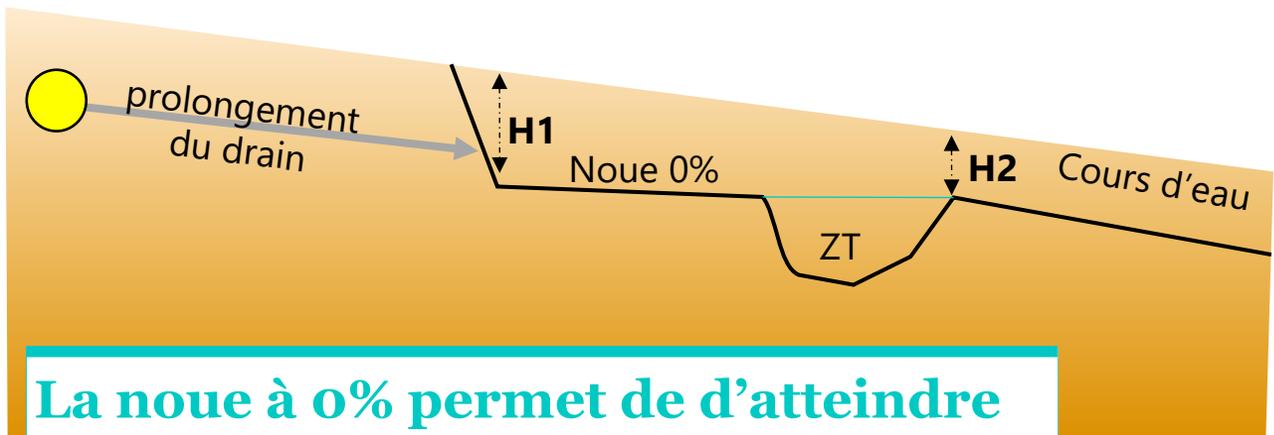
Réchauffement des eaux de drainage dans les zones tampons

Prendre en compte :

- le débit du drain et les capacités d'infiltration des ZT par rapport au débit du ce récepteur

-> privilégier des ZT en longueur et arborées

La noue à 0% permet de d'atteindre une surverse peu profonde plus rapidement

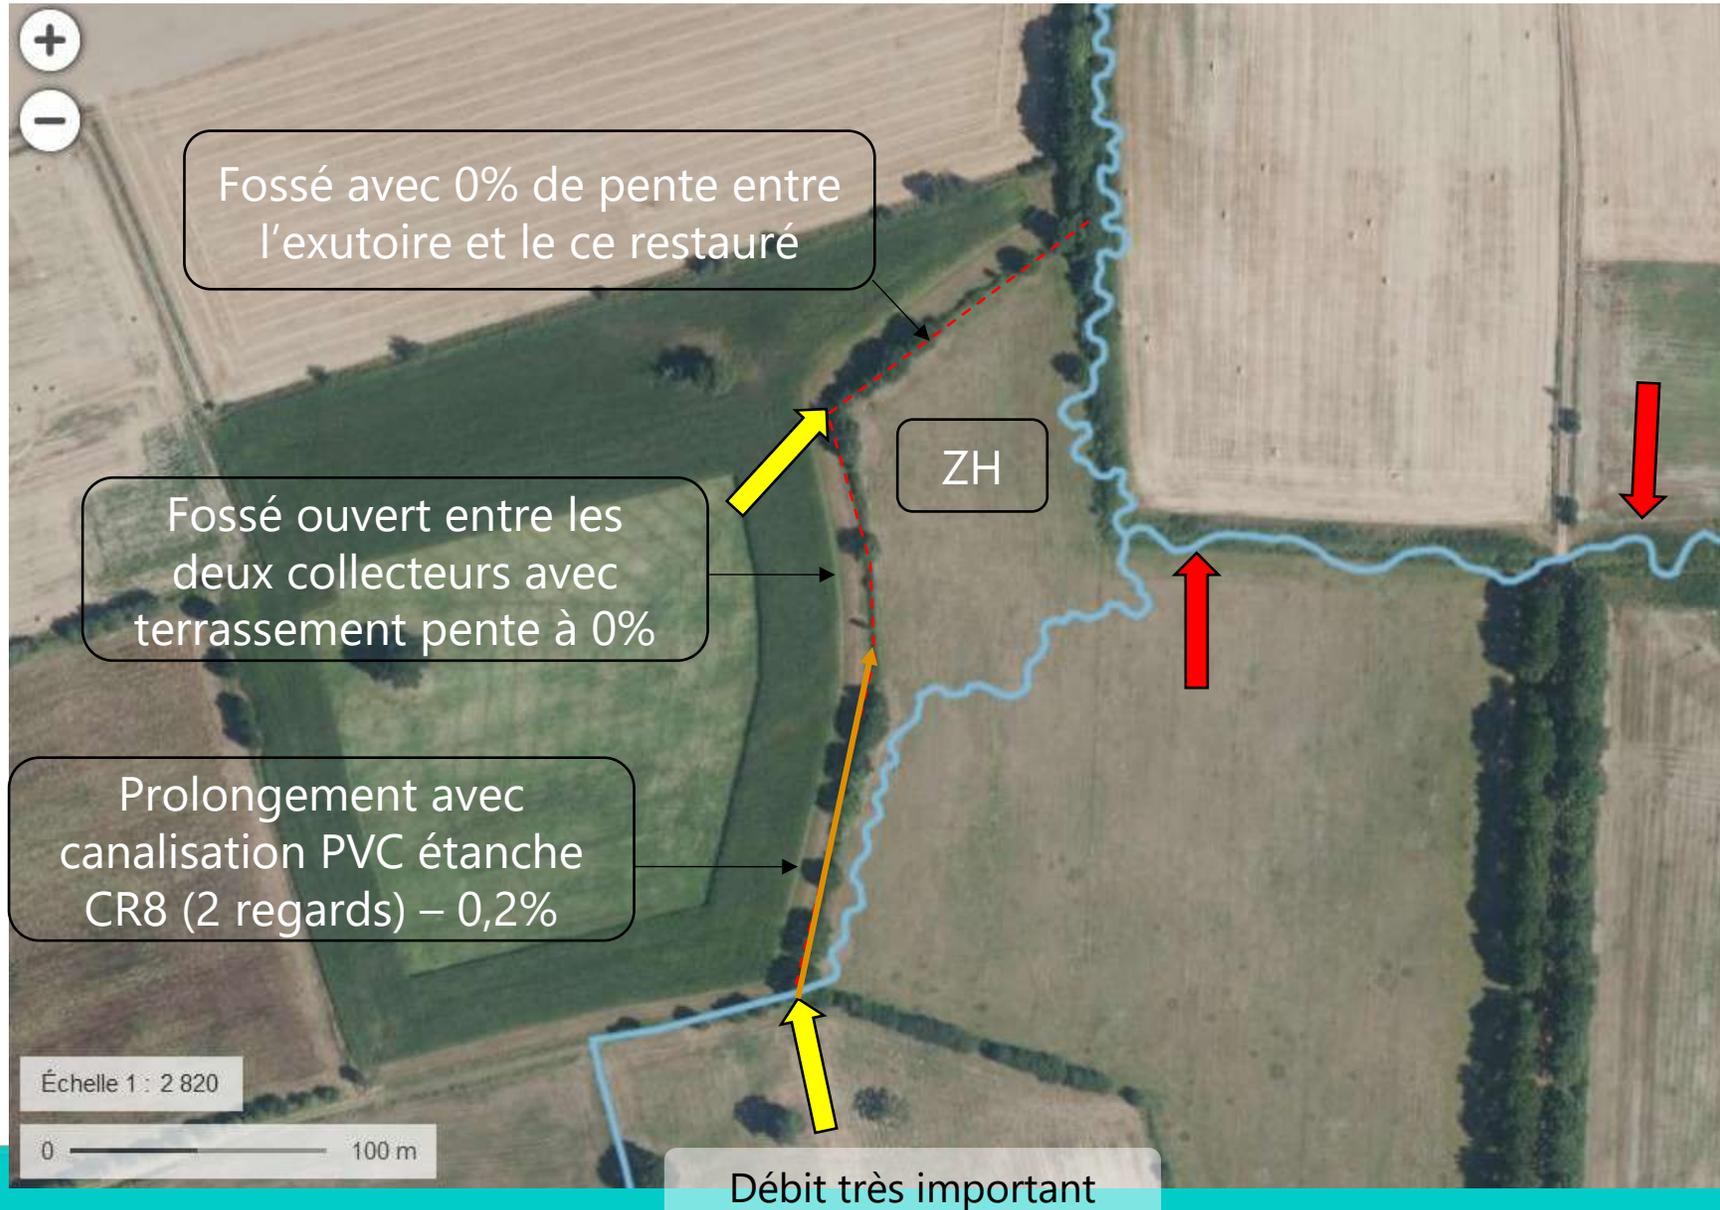
- Remise en talweg d'un ce de tête de bassin versant
- Prolongement d'un collecteur de drain en rive droite (fort débit)
- ZH présentes et potentielles après restauration
