restauration hydraulique d'une
tête de bassin en milieu
forestier

Le site et les objectifs

Les travaux

résultats

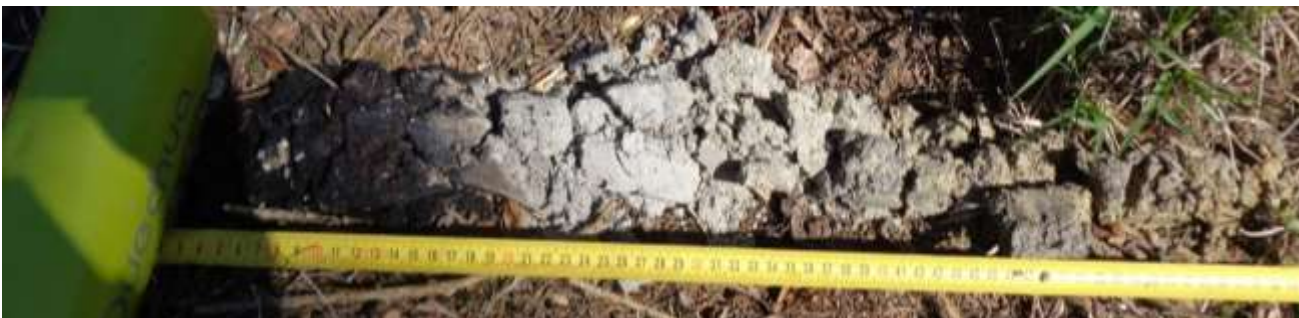
- ✓ Une caractérisation pédologique (12 sondages tarière + 3 fosses pédologiques + des analyses de sols): Un sol à fraction granulométrique grossière, peu argileux, localement tourbeux

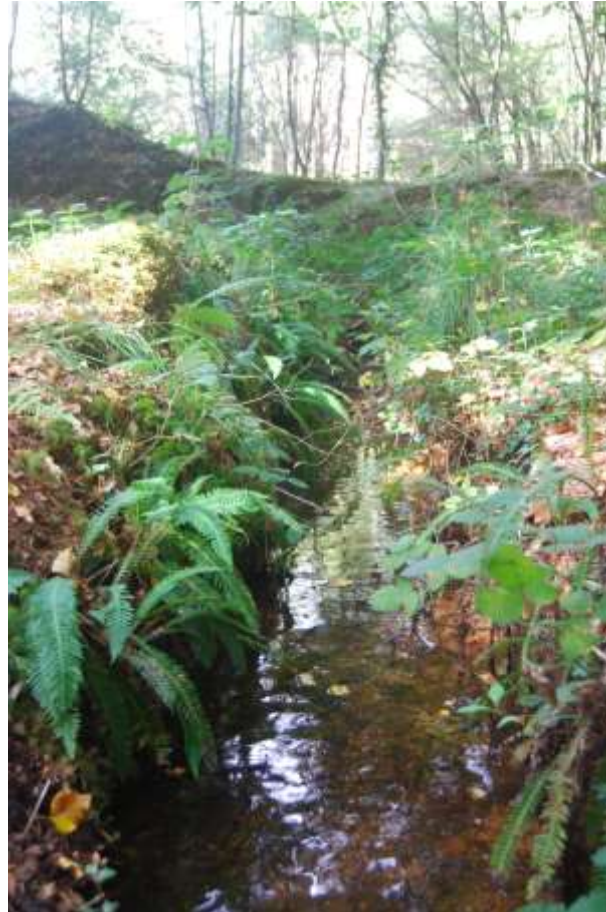
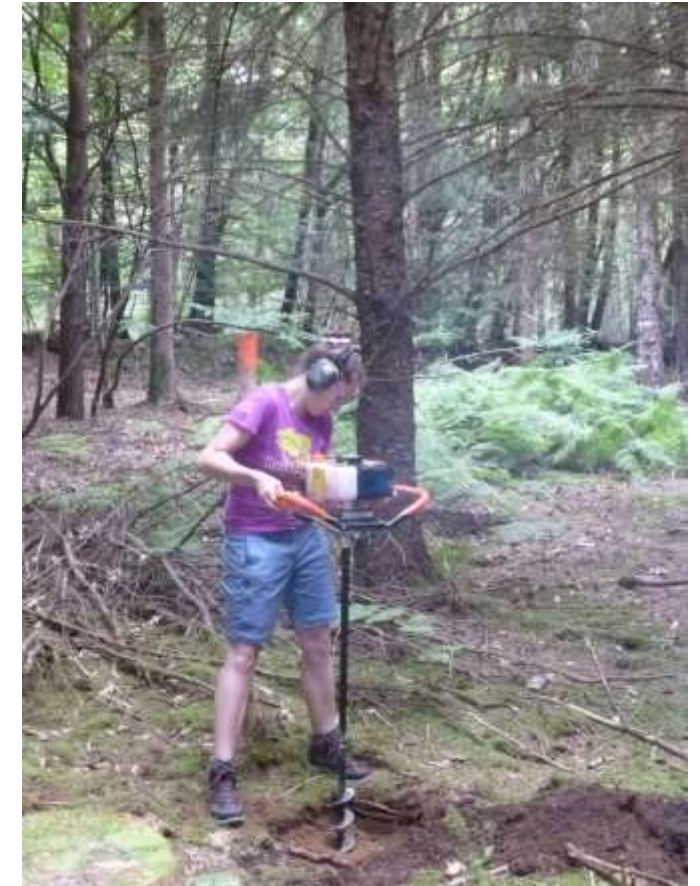
- ✓ 11 piézomètres installés entre Juillet 2016 et septembre (profondeurs entre 1,18 m à 1,50 m) - avec sondes automatiques – pas de temps 15 mn
- ✓ 1 sonde de niveau d'eau dans le cours d'eau en aval – sonde automatique- pas de temps 15 mn
- ✓ 1 pluviomètre automatique + un suivi manuel de la pluviométrie

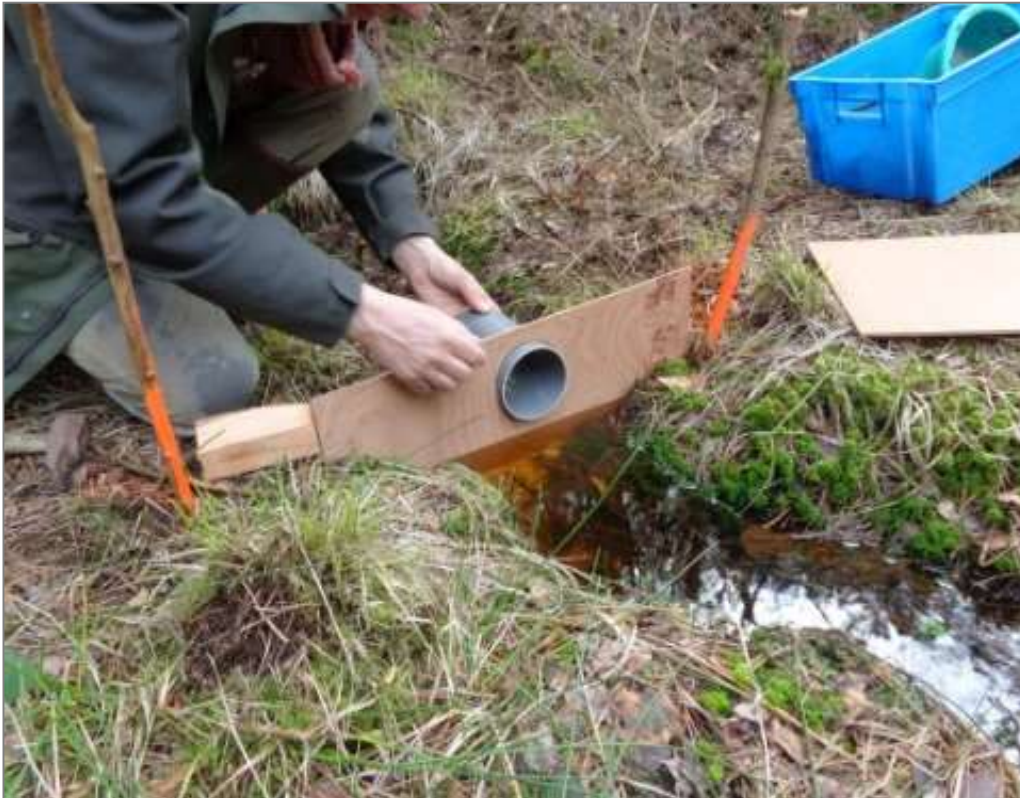
- ✓ Une caractérisation du réseau de fossé (géométrie, envasement, pente, encombrement)
- ✓ Des mesures de débits manuelles sur le ruisseau et quelques fossés

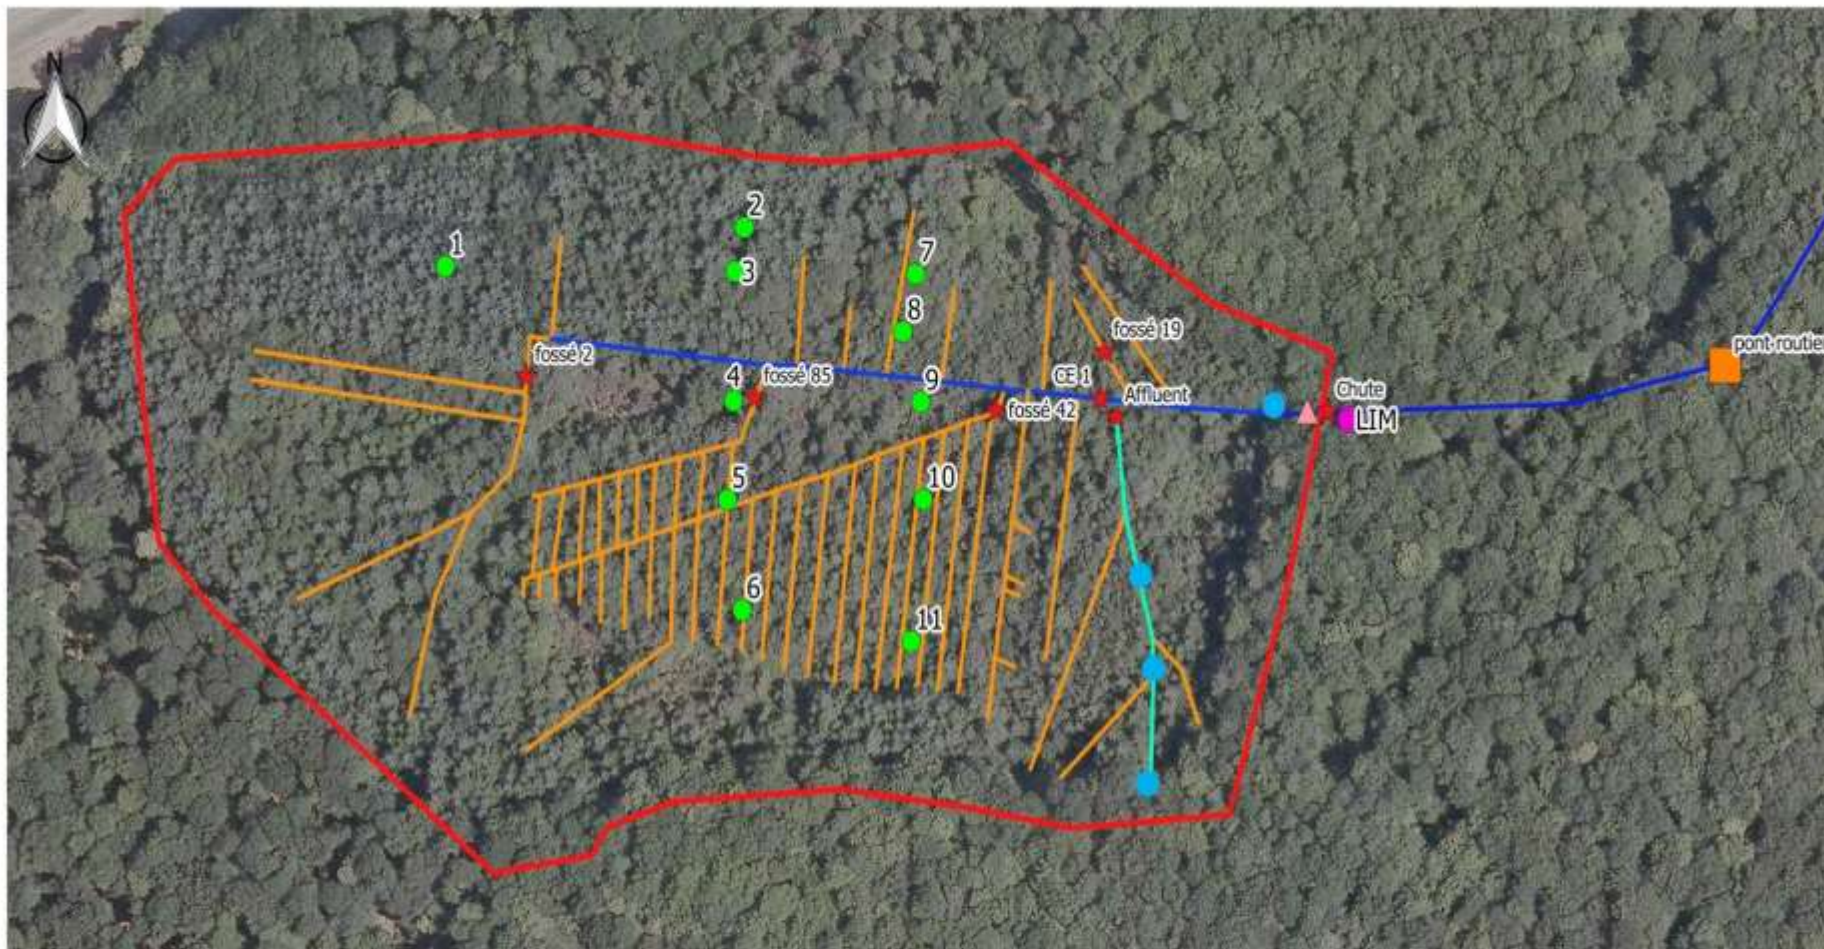
Réseau Hydrographique Noë Molic

- limnimètre
- piézomètre
- ▲ Obstacle protocole ICE
- ★ Emplacement mesures débits

- « nappe haute » au niveau des piézomètres 5, 6 et 11. Cette nappe semble être drainée par les deux collecteurs (fossés)
- Les piézomètres 4, 9 et 10 sont fortement influencés par des fossés et le cours d'eau principal : les niveaux d'eau sont très variables et les réponses aux épisodes pluvieux rapides.
- Les piézomètres 2,3, et 7,8 fonctionnent similairement mais avec des hauteurs d'eau différentes (7 et 8 présentant des niveaux d'eau plus élevés).

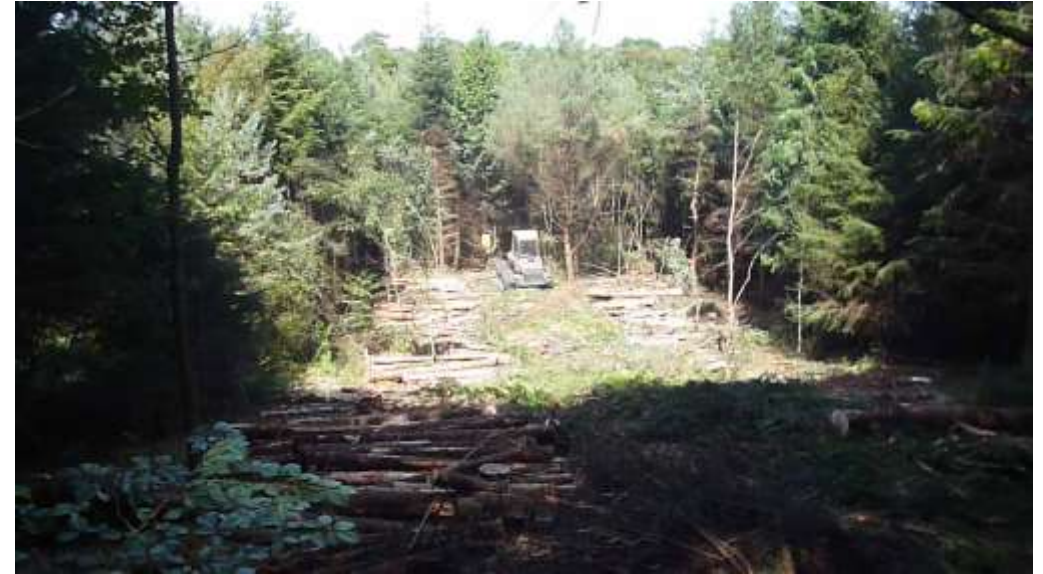
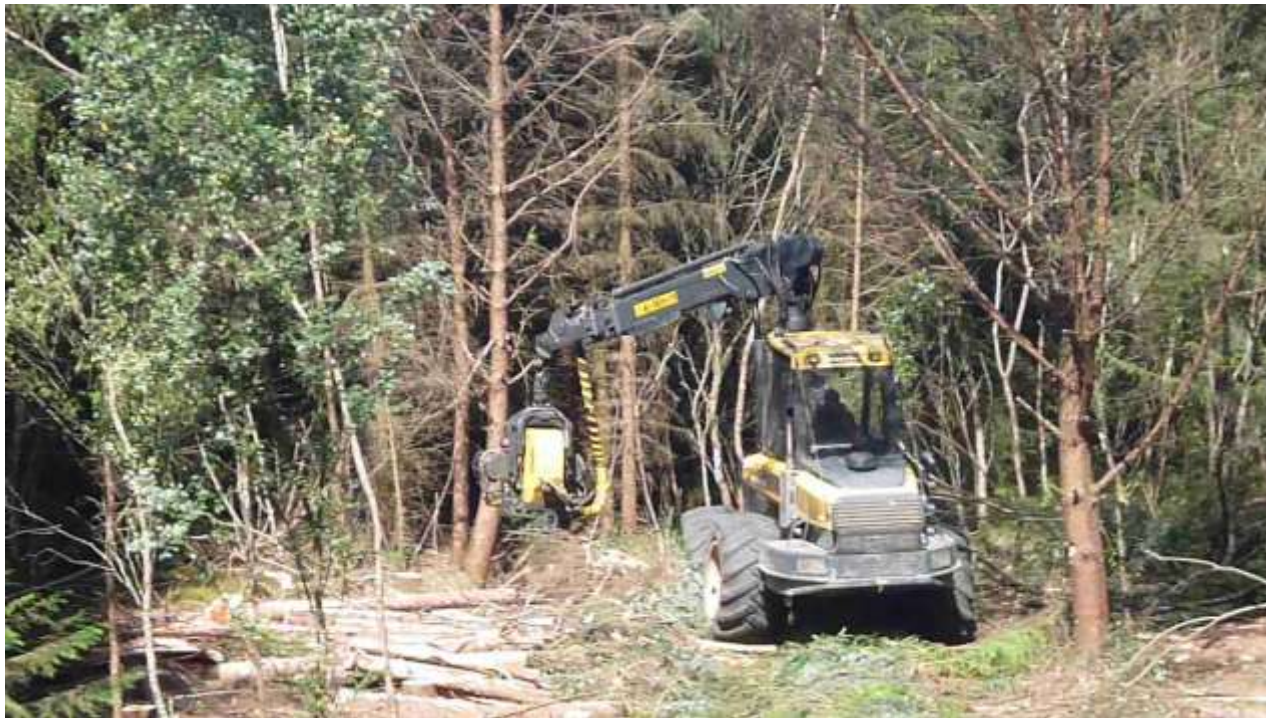
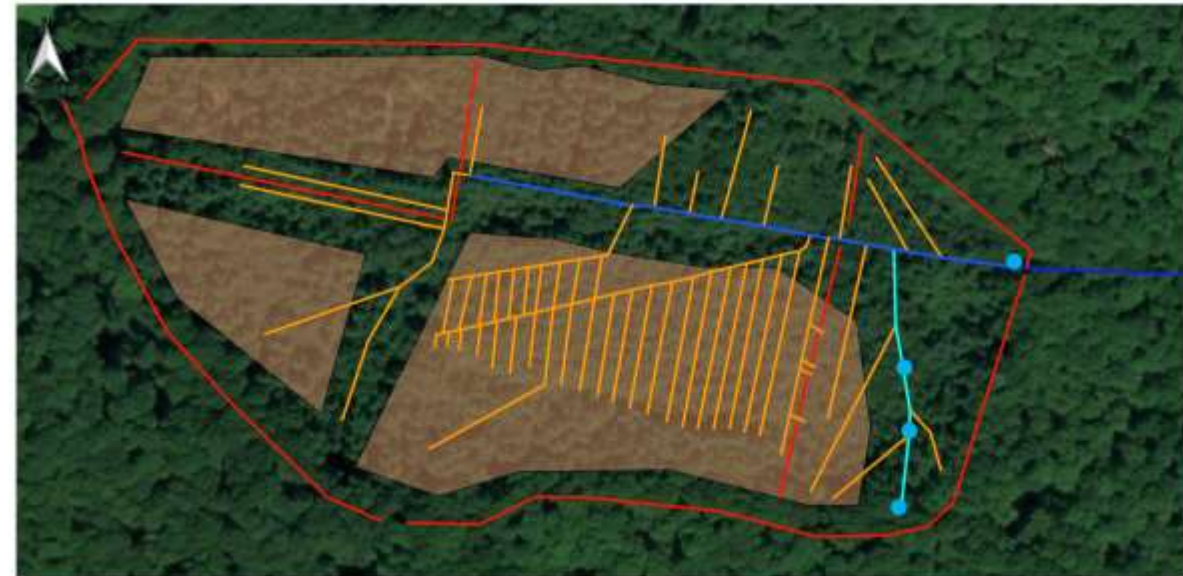
• Etape 2 – coupe des arbres non exploités– mars/avril 2017

- ✓ Entreprise forestière (1 semaine)
- ✓ Chantier pédagogique (1 jour)
- ✓ Tronçonneuses/tracteur + remorque)
- ✓ Réalisée dans le cadre d'un CTMA
- ✓ coût : 1500 € HT

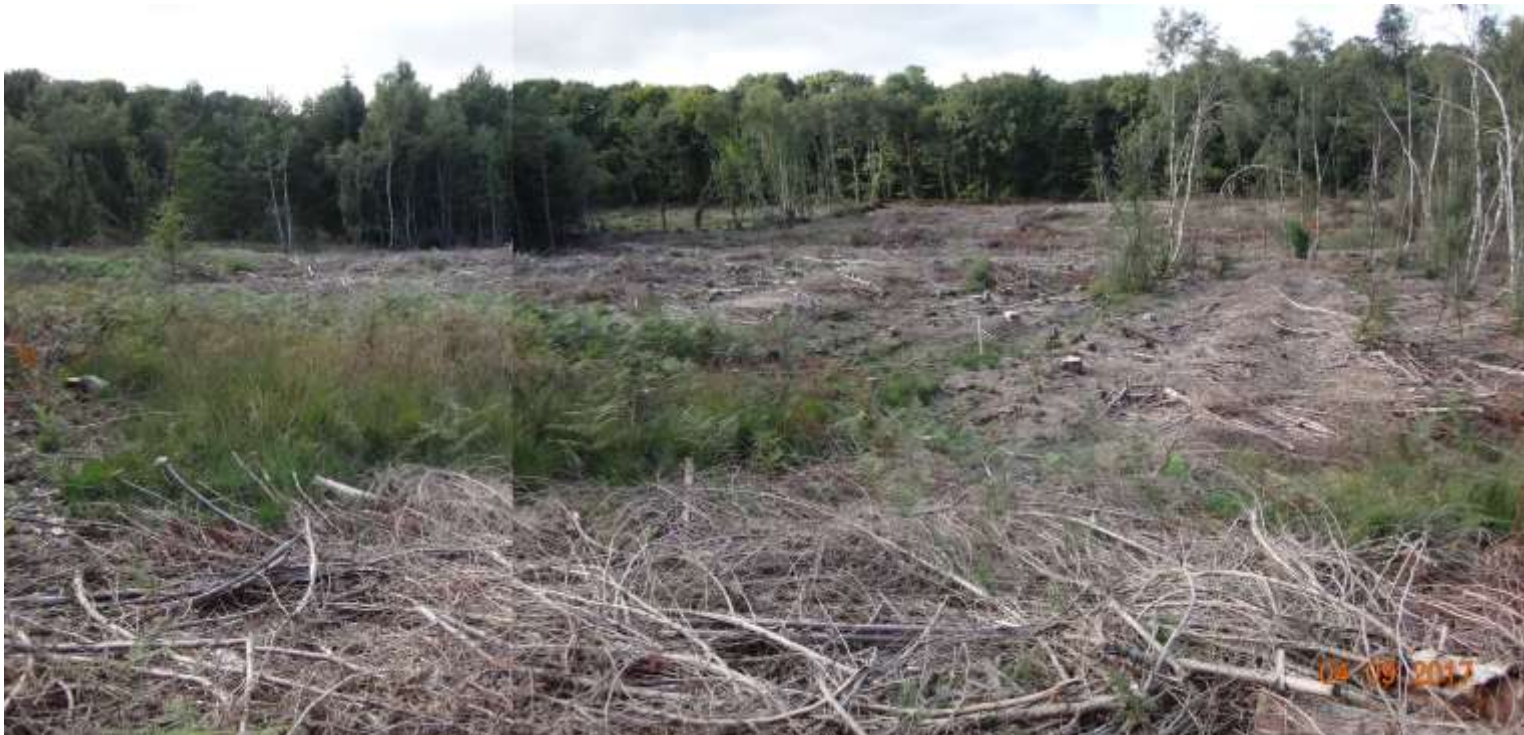
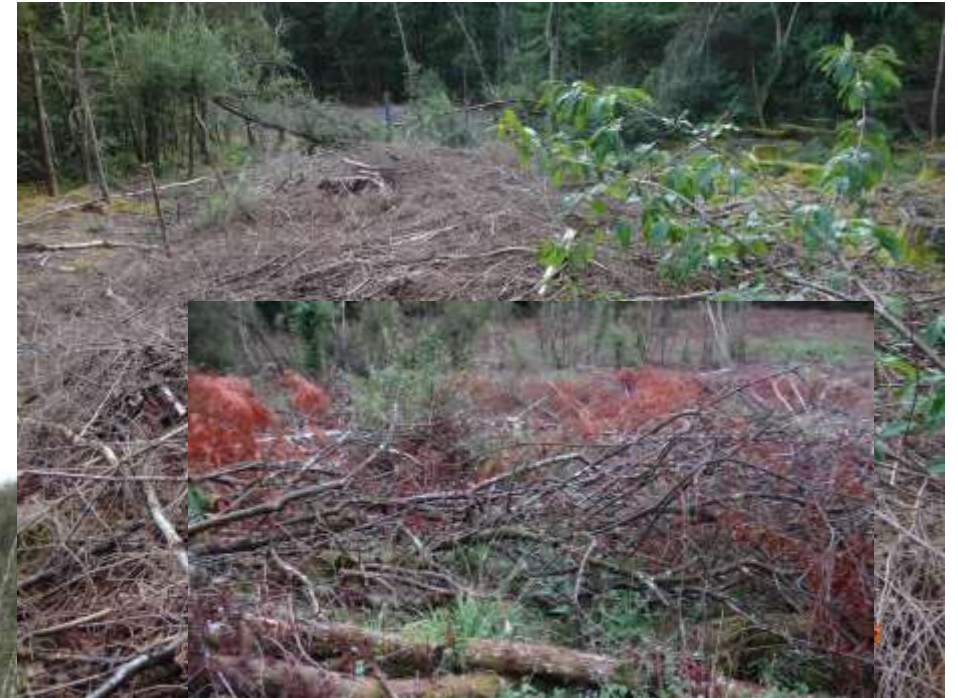
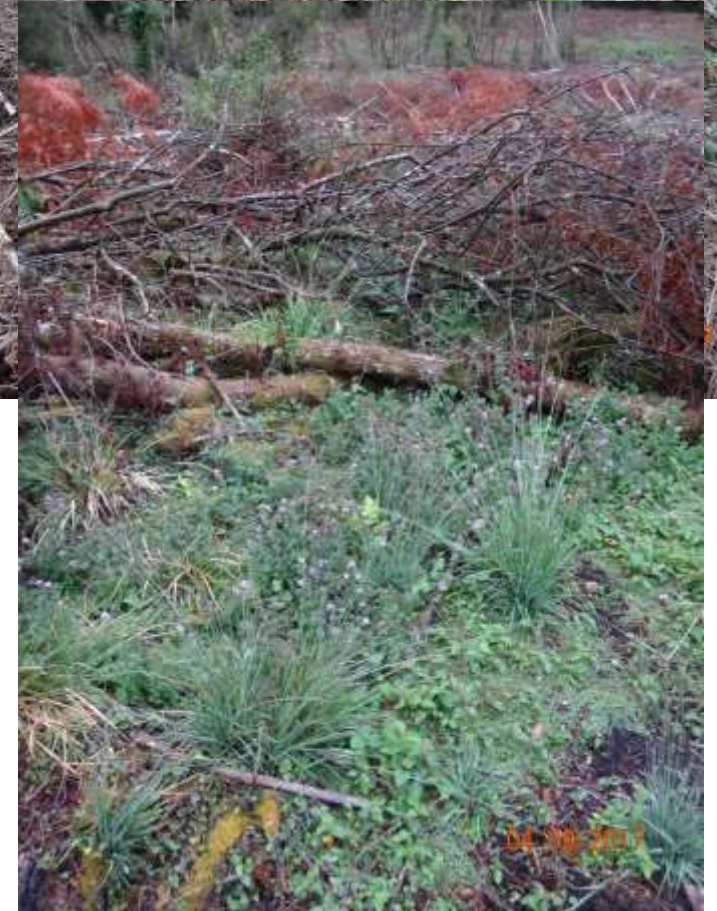
• Etape 3 – suppression des rémanents– date : septembre 2017

- ✓ Entreprise de travaux publics
- ✓ Temps: ?
- ✓ Pelle mécanique 22 T sur
chenilles/râteau
andaineur/godet
- ✓ Réalisée dans le cadre d'un
CTMA
- ✓ coût : 2592 € HT

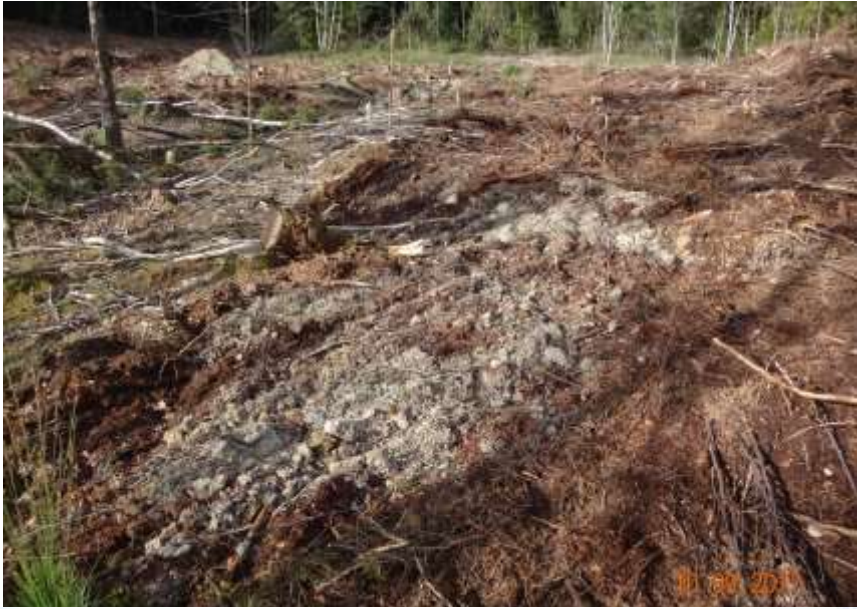
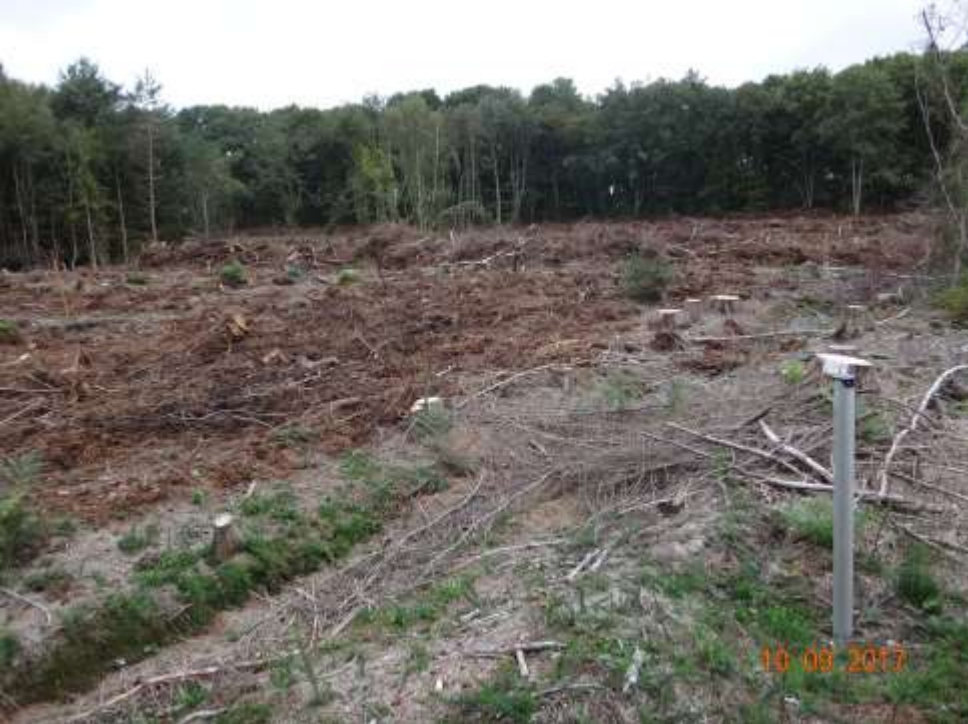
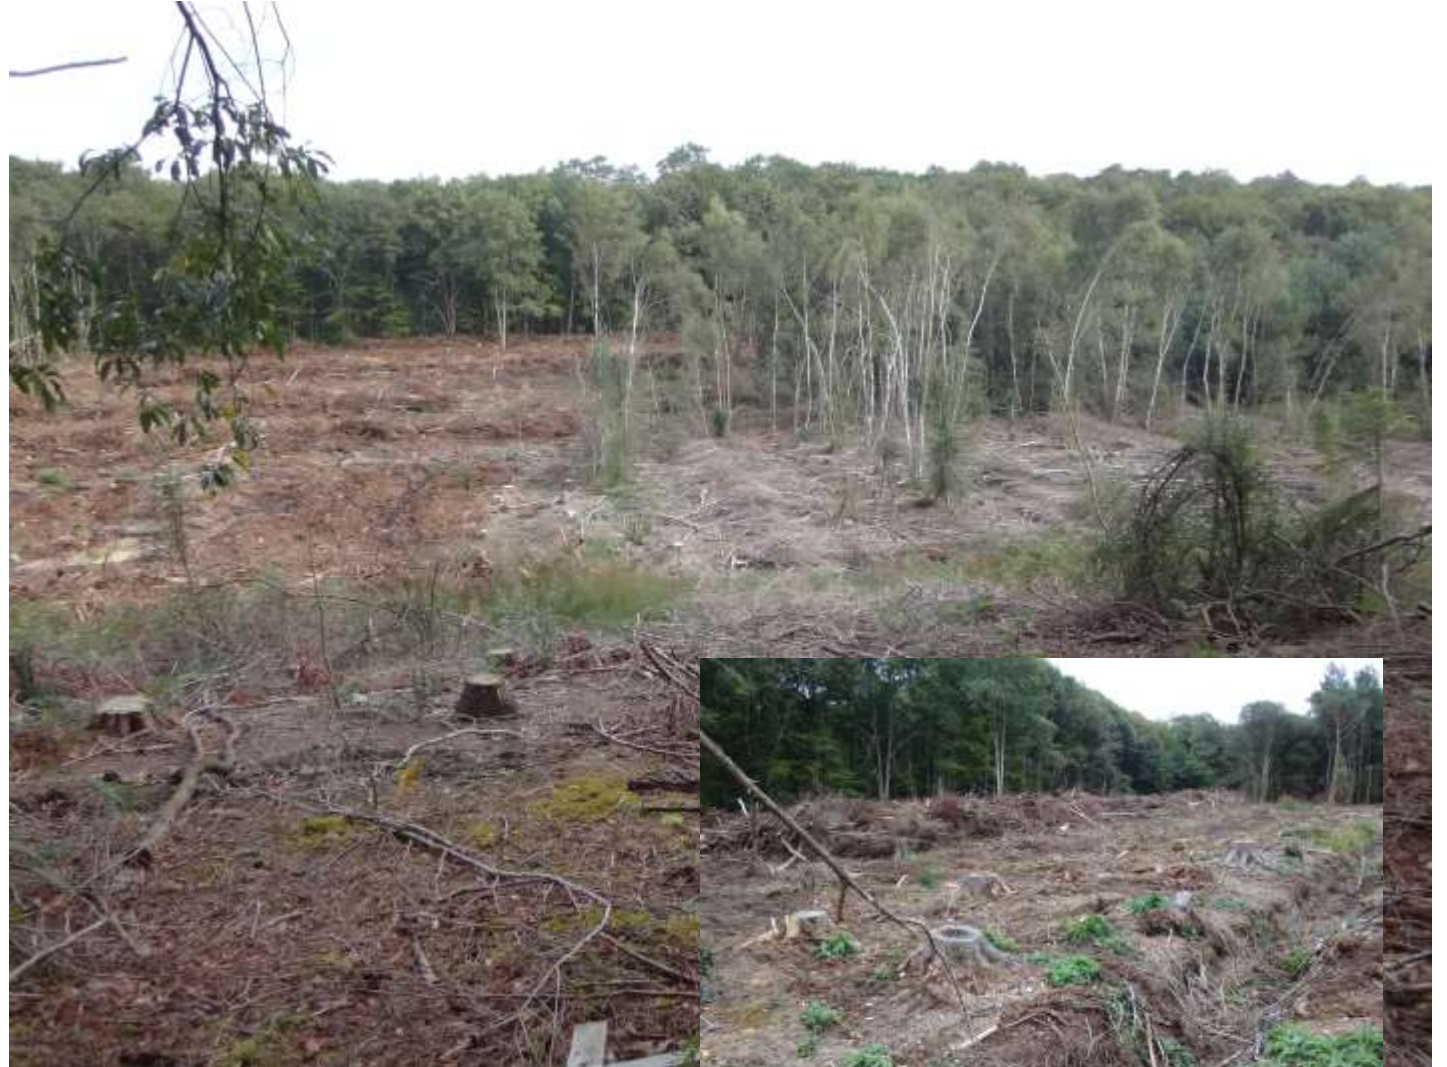
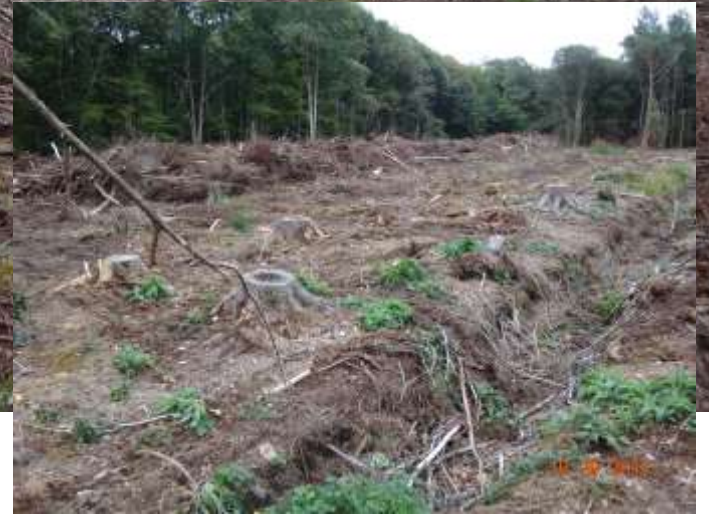
Etape 4 – Interventions hydrauliques– date : septembre 2018

- ✓ Entreprise de travaux publics
- ✓ 2 semaines
- ✓ Pelle mécanique 8 T/ godets /dumper 3,5 T, mini-pelle 2,7 T
- ✓ Géotextile/terre du site/argile/cailloux
- ✓ Réalisées dans le cadre d'un CTMA
- ✓ coût : 14461 € HT

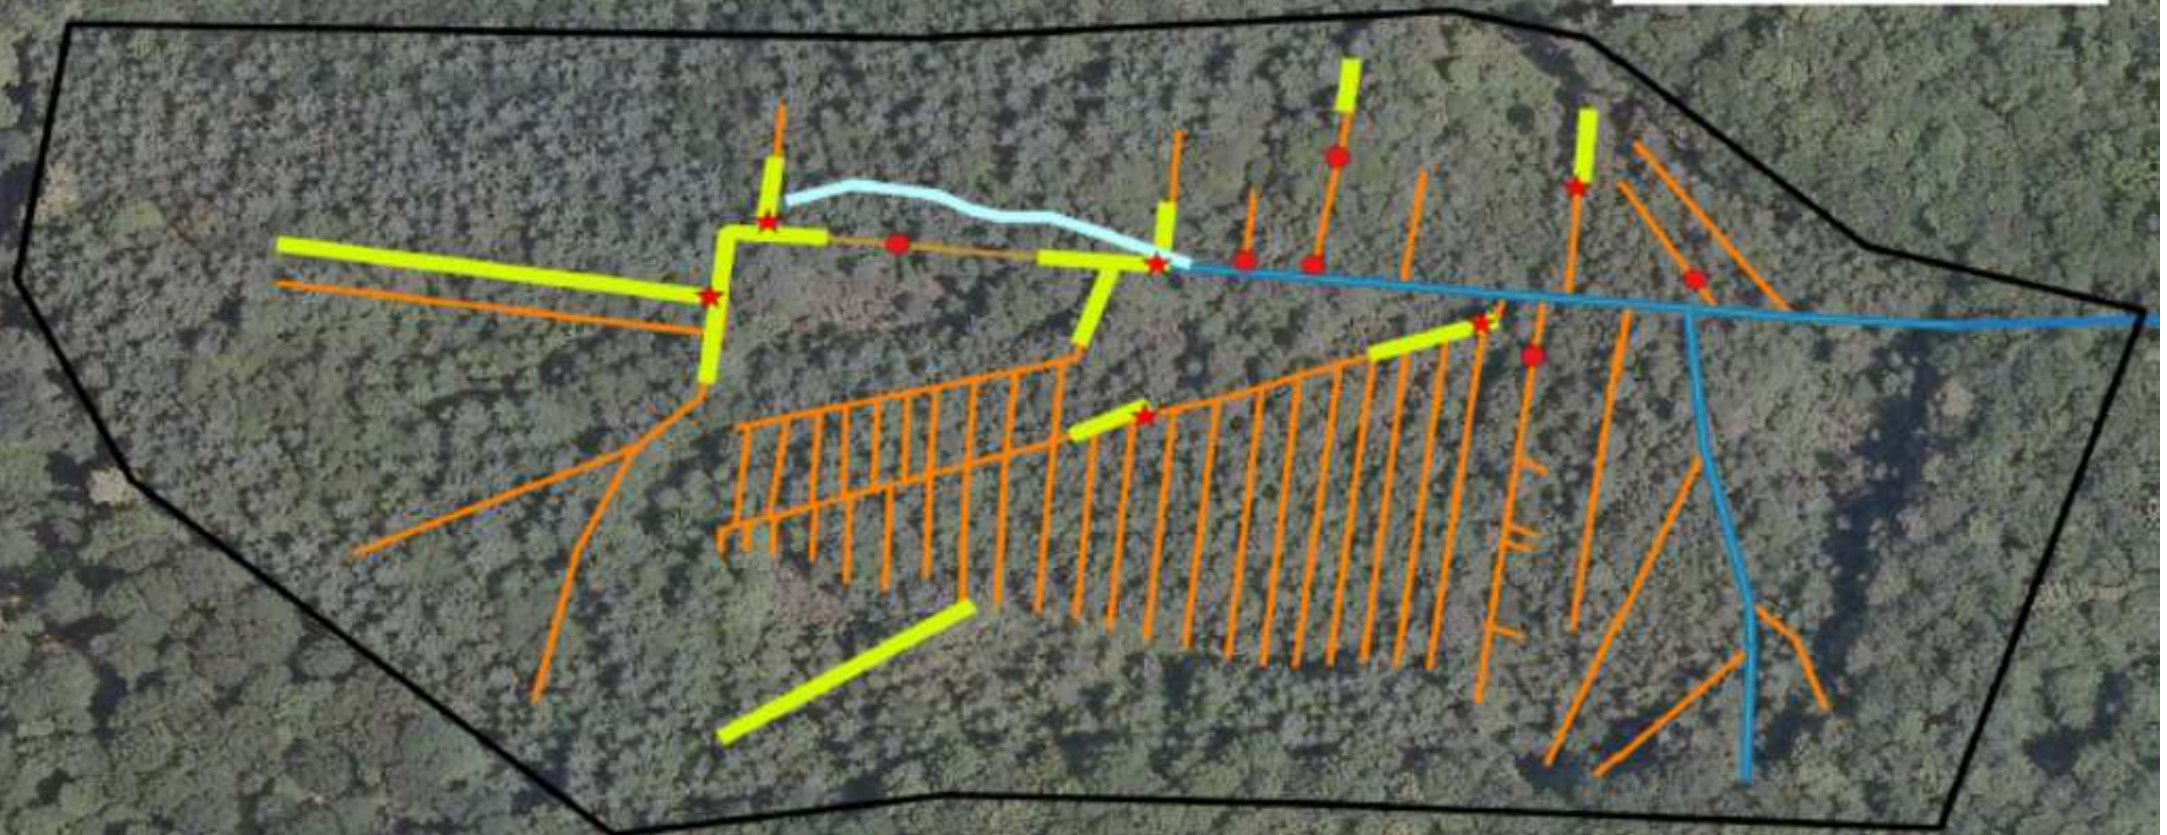
bouchons

linéaire de fossé comblé

cours d'eau créé

- ✓ Chantier pédagogique
- ✓ 1 jour
- ✓ Pelles/bêches/pioches/masses/tronçonneuse/poubelles
- ✓ Planches/piquets/sciure
- ✓ Réalisée dans le cadre d'un CTMA
- ✓ coût : 350 € HT

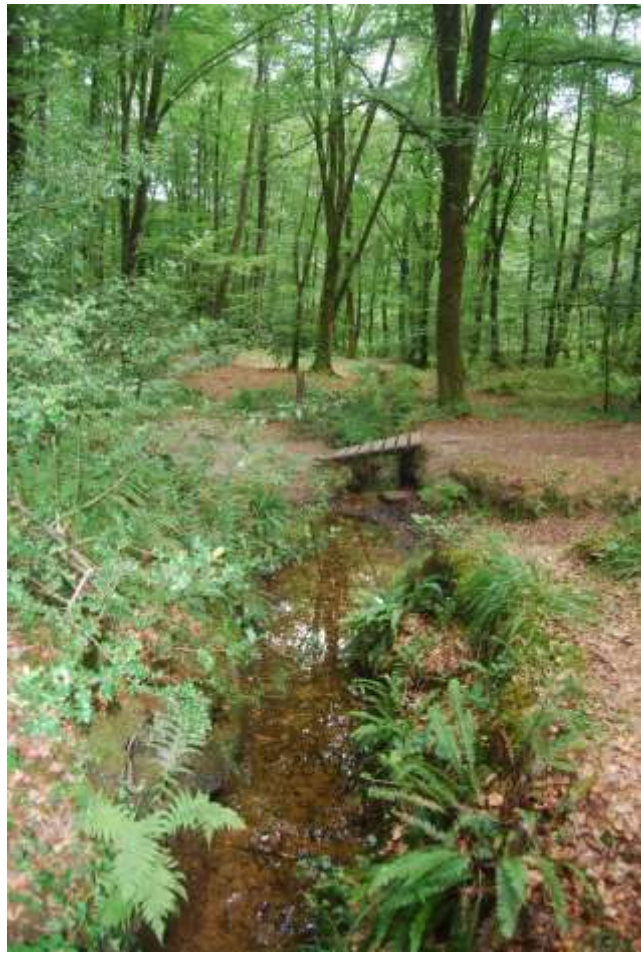
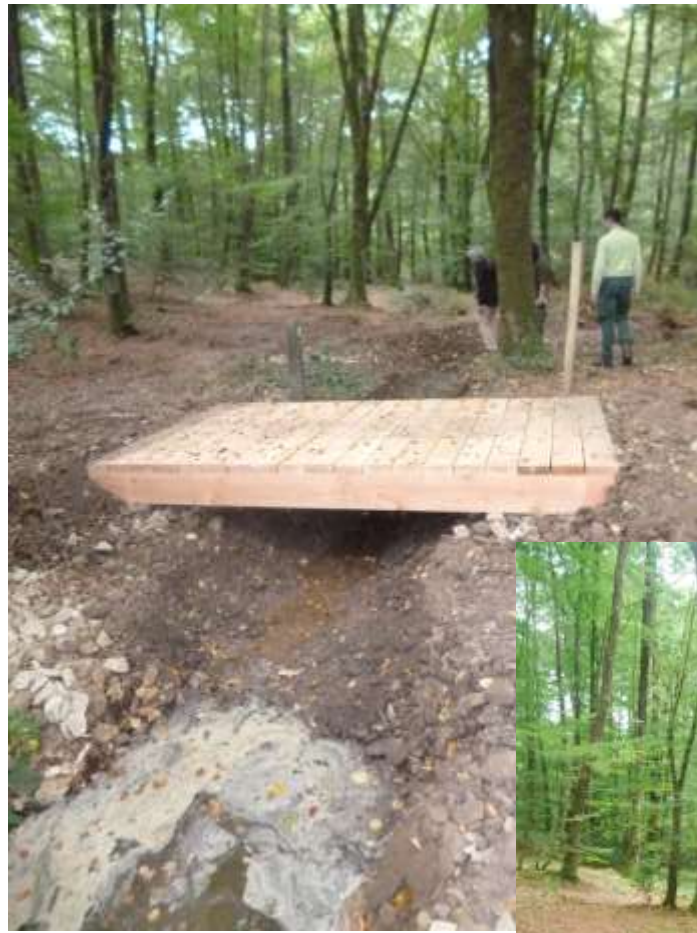
Ancien lit :
comblé
partiellement

Remise du cours
dans son ancien lit

Amorce de lit
vers l'ancien
tracé
méandrique

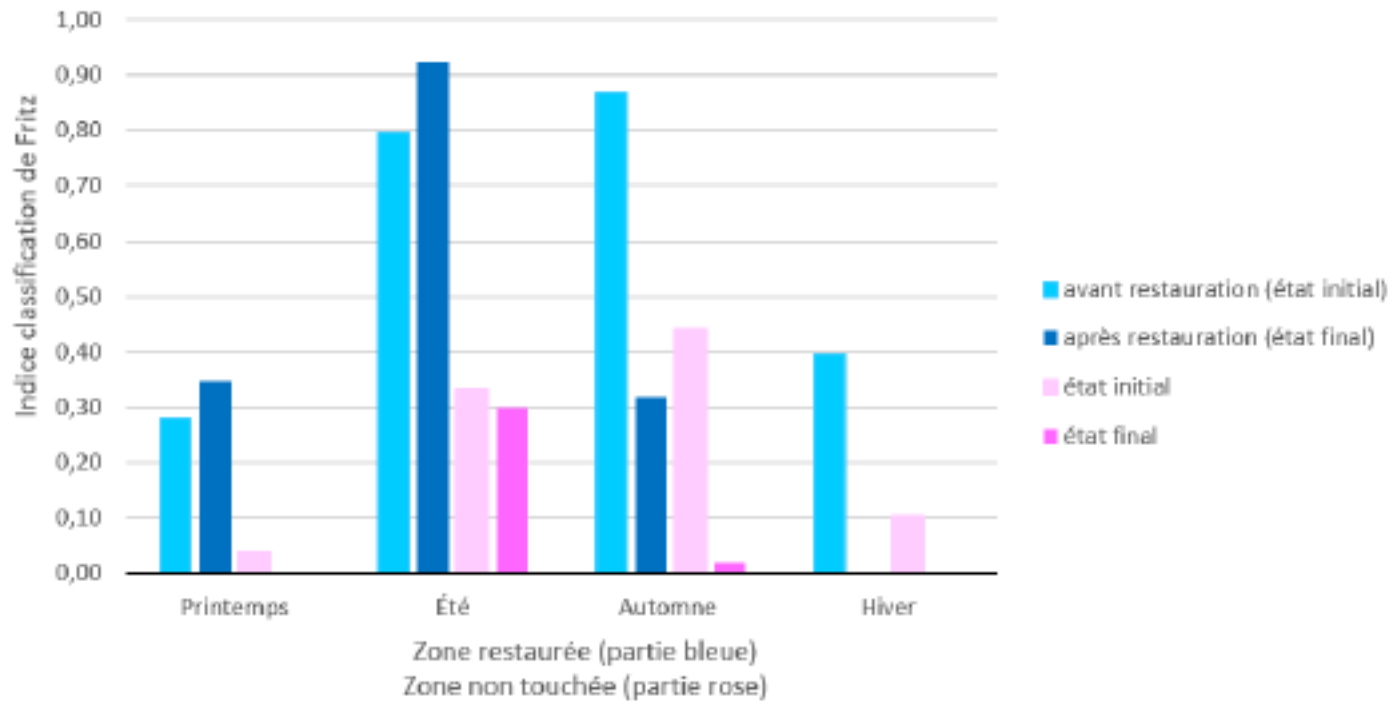
0= écoulement permanent et continu
1= absence d'eau

- Sur le cours d'eau recrée (gabarit 20*20 cm): intermittence plus forte au printemps et en été , moins forte en automne et hiver
- Sur la portion de cours d'eau non modifiée en aval : intermittence moins forte en toute saison et notamment en automne

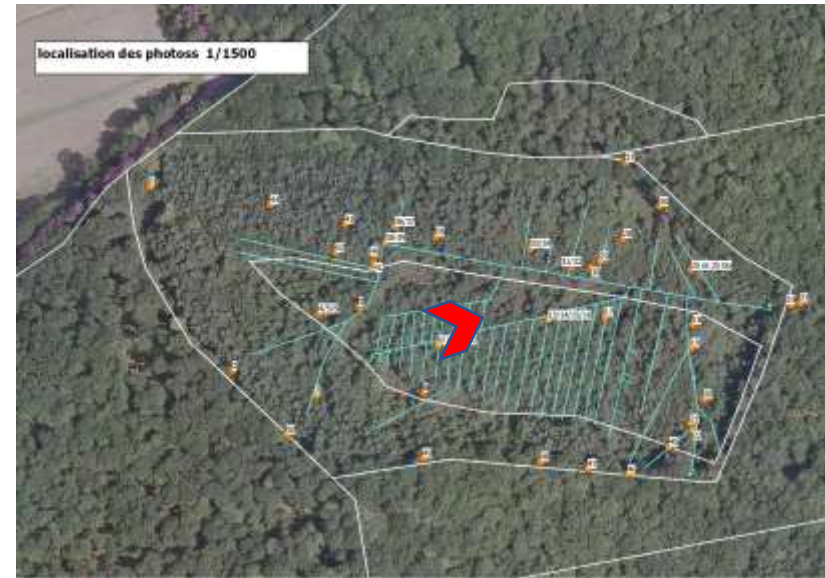
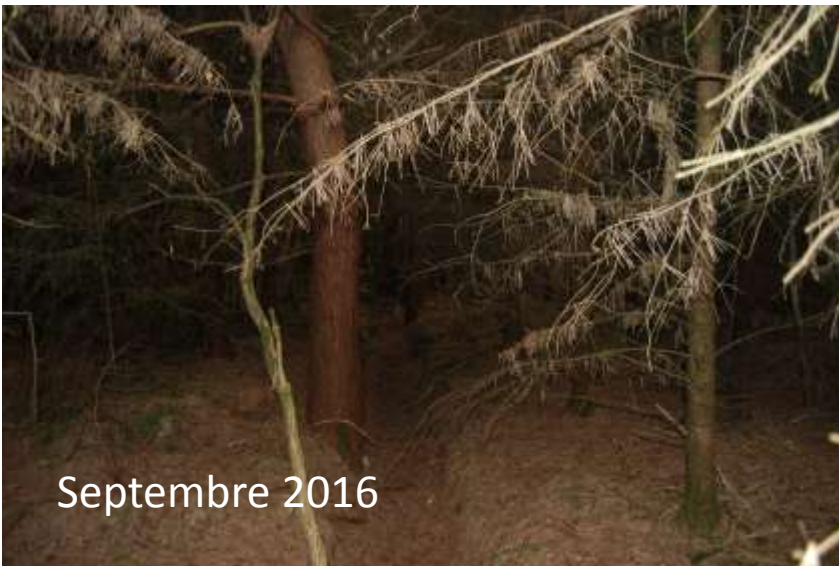
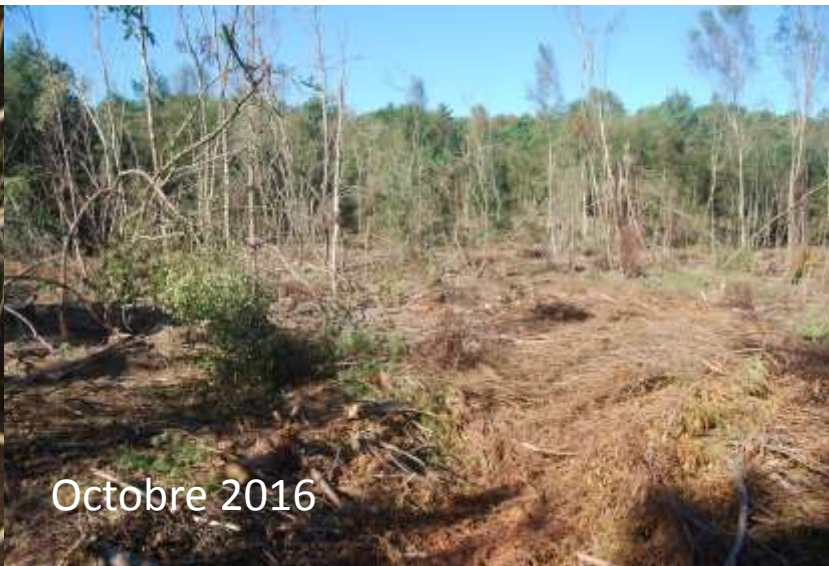
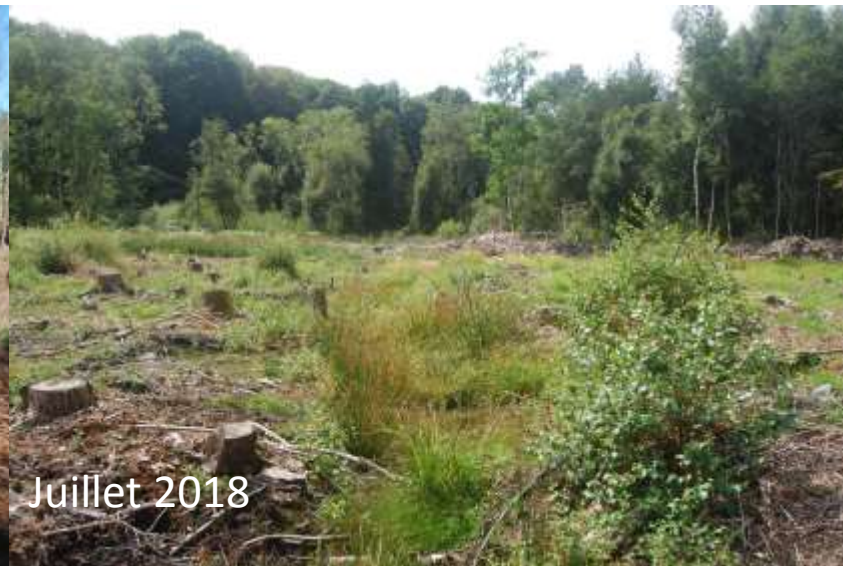
Point 8

- Une rehausse de nappe satisfaisante mais pas suffisante pour restaurer un fonctionnement optimal des horizons tourbeux
- Des « divergences » entre indicateurs piézométriques et botaniques
- 2 bouchons qui ont fuit (affouillement par le fond, érosion par le dessus), pas assez de bouchons sur fossés à forte pente
- Meilleures conditions d'écoulement dans le cours d'eau (part de l'effet de la coupe des résineux ?)

Des compléments de travaux hydrauliques envisagés
