# Éléments techniques pour **la préservation des ruisseaux**

Retour d'expériences du programme LIFE  
*Ruisseaux de têtes de bassins et faune patrimoniale associée*  
2004 - 2009

LIFE 04NAT/FR/000082

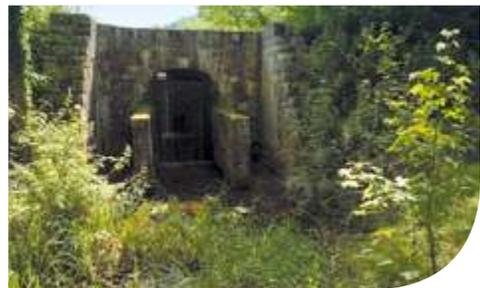
*Les digues d'étangs constituent des obstacles pour les espèces aquatiques, mais aussi un piège au flux sédimentaire.*

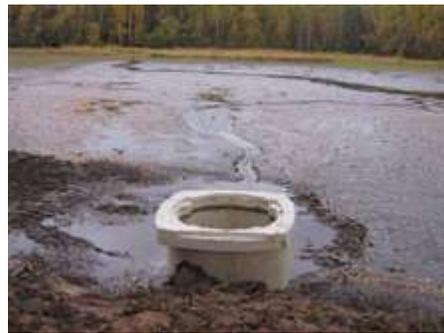
Avec un moine, la baisse du niveau de l'étang lors de la vidange se fait progressivement, en retirant successivement les planches supérieures. Il est donc possible de vider de manière quasi-totale le plan d'eau, afin de réaliser la pêche, le curage ou les travaux d'entretien, sans libérer la vase du fond.

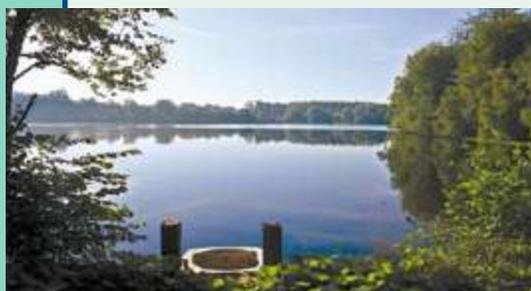
**L'étang Fortier** (Champeau-en-Morvan, 21), situé sur le haut bassin du Cousin, d'une surface de 24 Ha, a été équipé de 2 moines qui permettent une vidange plus efficace compte tenu du volume d'eau retenu. Afin de garantir un débit réservé de 20 l/s, deux trous de 7 cm de diamètre ont été réalisés dans les planches, à 1 mètre sous le niveau du plan d'eau.

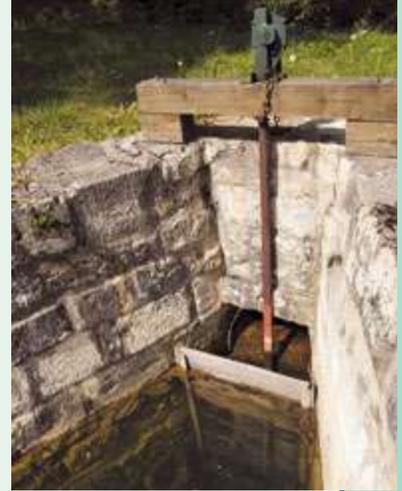
Deux rails sont fixés dans la digue, 1 mètre en amont de la surverse. Les planches sont glissées dans la rainure et bloquées en haut et en bas par un boulon.

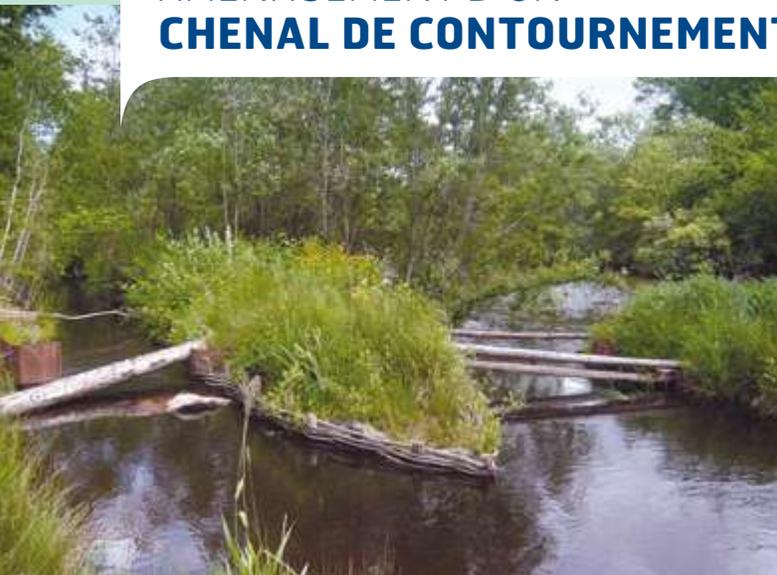
**Dans le cas d'un étang en barrage, la création d'une dérivation permet de garantir un flux d'eau ne transitant pas par le plan d'eau.**

L'eau transitant par le chenal de contournement sera nettement moins soumise aux effets de l'évaporation. Sauf pertes liées à des fuites, l'eau entrant dans la dérivation sera intégralement restituée à l'aval de l'étang. Un écoulement permanent pourra donc être garanti.

En fonction des caractéristiques du terrain, le chenal de contournement peut être un moyen efficace d'effacer la différence de dénivellation entre l'amont de l'étang et la base de la digue, recréant ainsi des conditions favorables à la circulation de la faune aquatique.

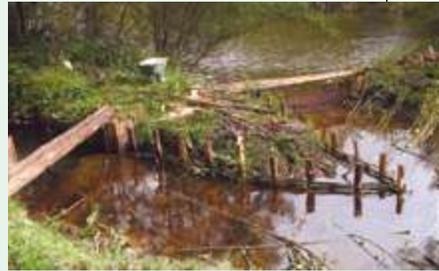
En septembre 2006, l'ancien chenal de dérivation, créé pour l'alimentation d'un moulin à l'aval, a été remis en eau. Durant l'étiage, l'alimentation est répartie à part égale entre le plan d'eau et le chenal de contournement. Afin de ne pas déstructurer les berges du chenal durant les crues, ce sont les deux tiers du débit qui partent vers l'étang. Le système de partage des eaux a été réalisé au moyen de palplanches métalliques découpées pour respecter une répartition constante et pour absorber les crues.

*L'ensemble de l'ouvrage a été stabilisé et revégétalisé à l'aide de fascines.*

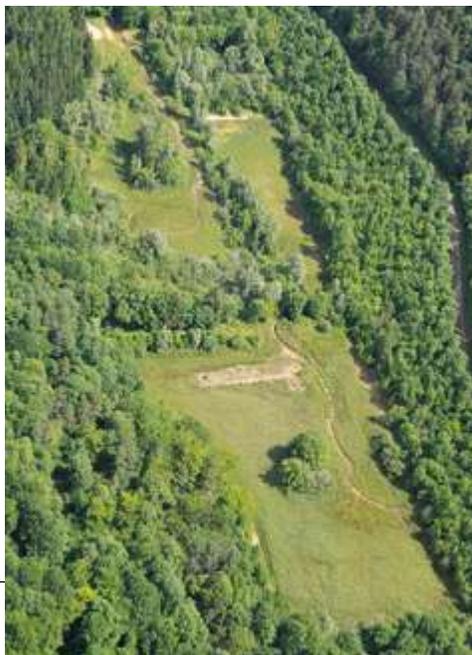
Évolution et restauration d'un ruisseau trois ans après l'assec.

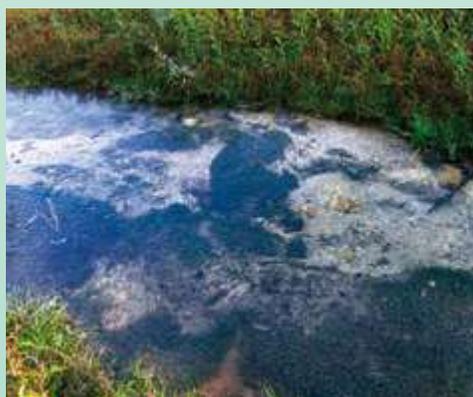
*Sans apport solide, la restauration du substrat peut être longue.*

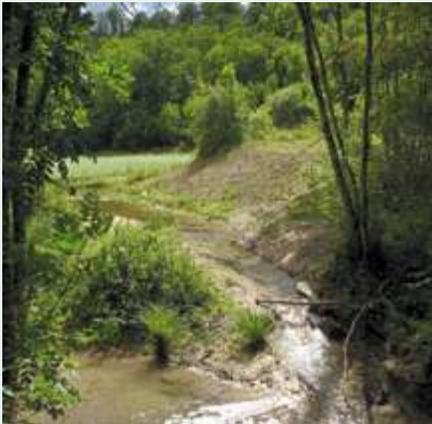
*Un an après l'ouverture de la digue, le ruisseau retrouve un équilibre.*

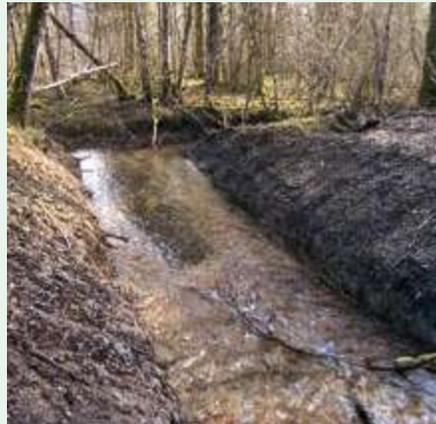
*L'ouverture de cette digue est légèrement sous-dimensionnée, la restauration complète du ruisseau sera plus longue.*

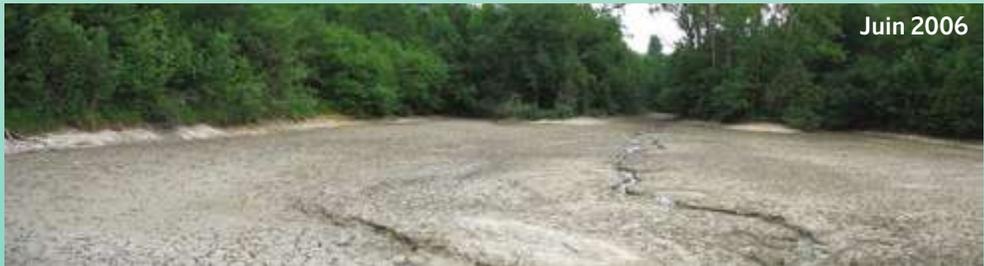
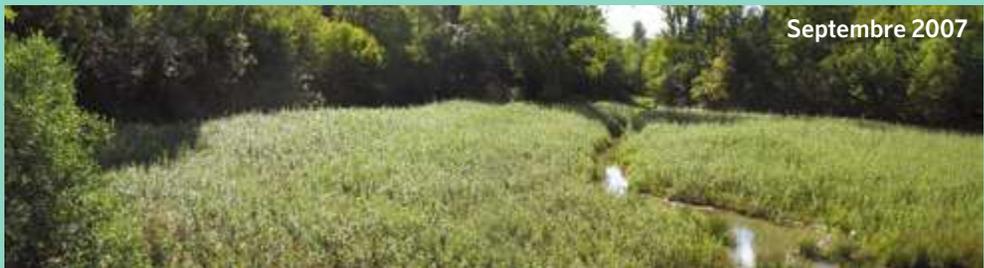
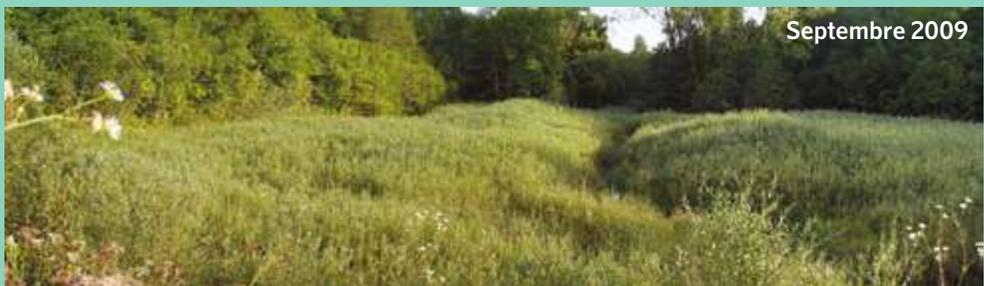
En un an, le ruisseau retrouve un tracé méandriforme et la reprise de la végétation permet de stabiliser les sédiments accumulés dans l'ancien étang. Au bout de trois ans, des saules apportent déjà de l'ombre au ruisseau.

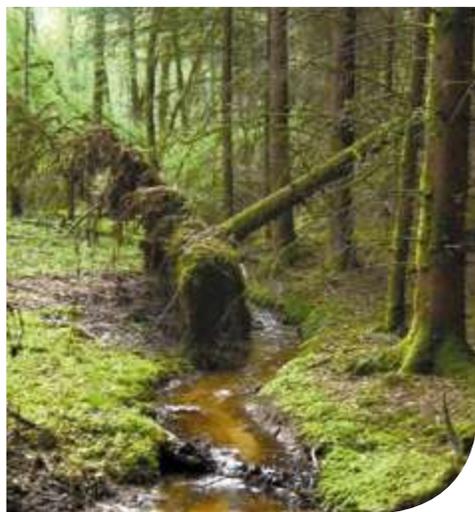
Le système racinaire de l'Épicéa n'est pas adapté aux sols hydromorphes rivulaires, le peuplement est très instable.

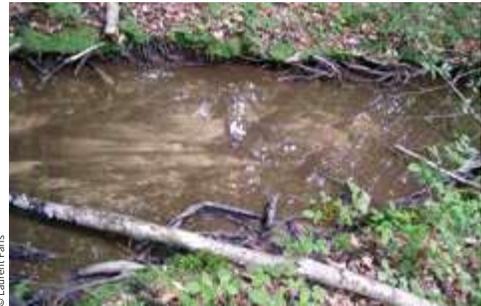
*Lit colmaté après une exploitation forestière.*

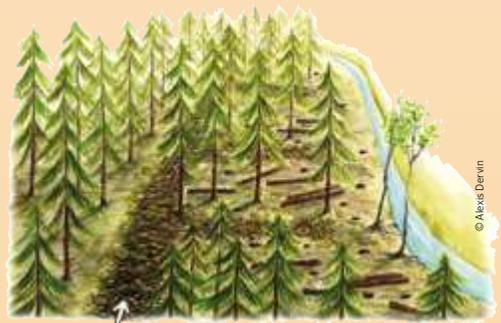
*Cloisonnement en épi avec tapis de rémanents.*

Le choix de la période d'exploitation est primordial. Intervenir en période de gel ou de sécheresse limite fortement les dégâts au sol. Le cloisonnement principal d'exploitation, de 4 mètres de large, est installé parallèlement au cours d'eau, à une distance comprise entre 6 et 30 mètres de celui-ci. En fonction des besoins,

des cloisonnements en épi, environ tous les 15 mètres, peuvent être ouverts s'arrêtant au minimum à 6 mètres du ruisseau pour maintenir une zone tampon.

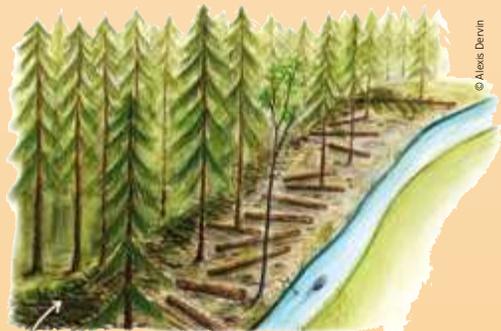
*Cloisonnement parallèle avec tapis de rémanents.*

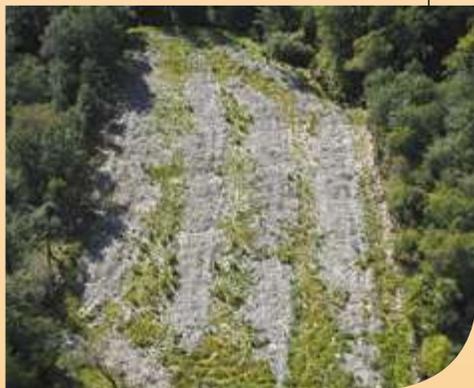
*Cheminements sur la parcelle  
avec des tapis de branches.*

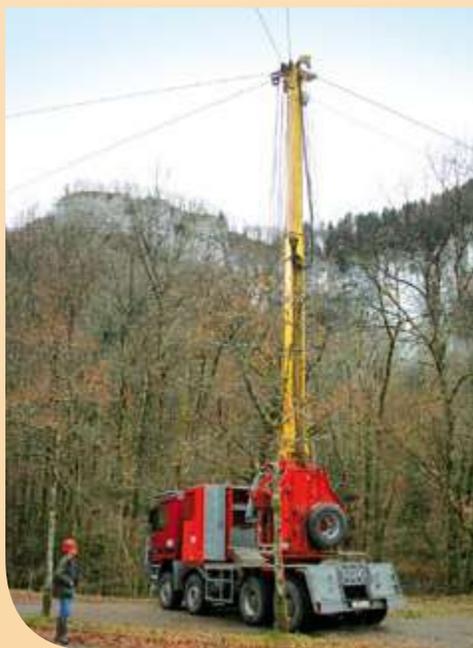
L'utilisation du câble-mât permet de sortir les bois, même sur terrain plat, sans que des engins lourds ne pénètrent dans la parcelle.

Les bois sont portés par un câble et ne causent ainsi aucun dégât profond sur les sols. Cela permet également de franchir des obstacles, comme un ruisseau, sans perturbation.

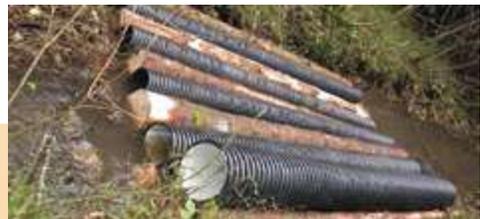
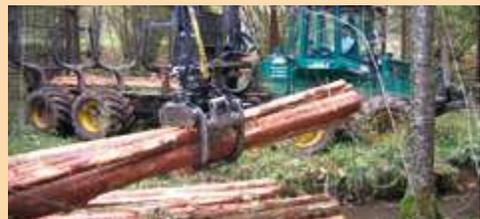
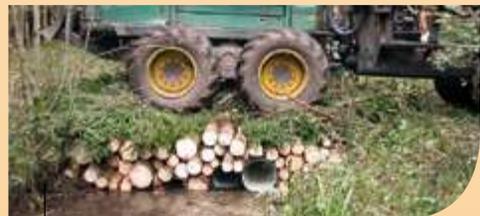
Un "pont de bois" installé temporairement, le temps de l'exploitation, se compose de billons issus de l'exploitation placés dans le lit, parallèlement au sens du courant. Des tubes en

Installation d'un pont de billons avec des tubes PEHD dans le Châtillonnais (21).

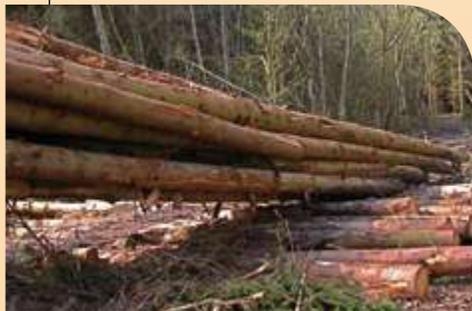
*Ouvrage sur gué plat lors d'un débardage avec traîne des bois. Rémanents pour filtrer la boue venant du chemin.*

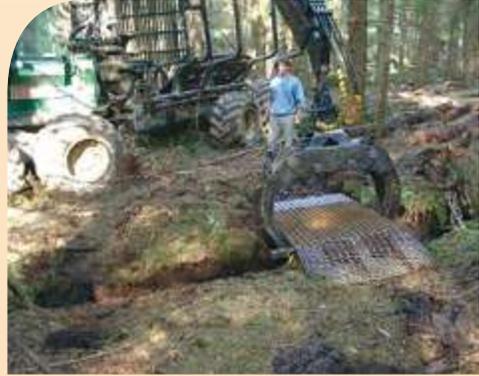
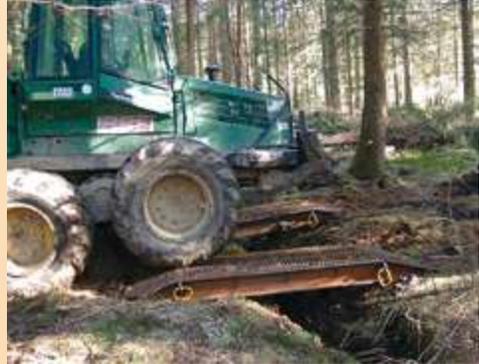
*Mise en place du prototype de rampes grâce à la pince d'un porteur.*

Les rampes métalliques amovibles, d'une portée de 3 mètres, pèsent de 500 à 700 kg et peuvent supporter une charge de 25 à 30 tonnes. Chaque rampe est formée de deux longerons, distants de 50 centimètres reliés entre eux par des traverses. Des caillebotis métalliques ou une grille viennent ensuite se fixer sur cette ossature.

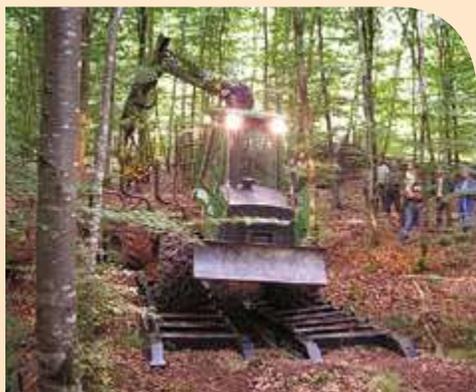
Utilisation des rampes "Hultdins" lors d'un test réalisé par l'ONF.

Cette technique est efficace contre la dégradation physique des berges et du lit du cours d'eau. Cependant, elle ne permet pas d'éviter la mise en suspension de matières fines.

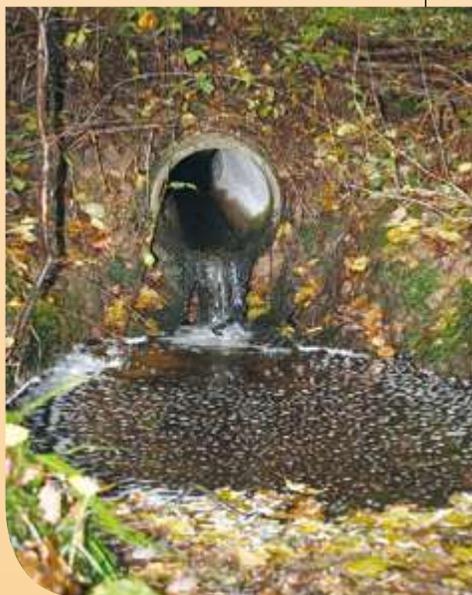
Buse ronde avec chute d'eau de 60 cm à l'aval infranchissable pour la faune aquatique.

Généralement, les dispositifs de franchissement permanents sont réalisés avec des buses rondes en béton. C'est la technique la plus économique mais elle n'est pas sans présenter des inconvénients en termes de préservation de la qualité des cours d'eau et des espèces. En effet, **les buses rondes sont souvent sous-dimensionnées et/ou mal posées et peuvent être infranchissables pour la faune aquatique**. Leur installation demande d'intervenir sur le lit du ruisseau, ce qui peut engendrer des dégradations problématiques pour la faune aquatique en aval.

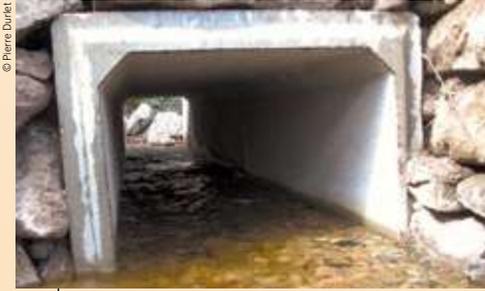
*Dalot sur le ru d'Avau (21), avec reconstitution d'un lit naturel.*

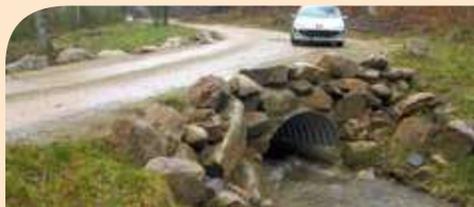
Arche métallique et sur semelle béton dans le Morvan.

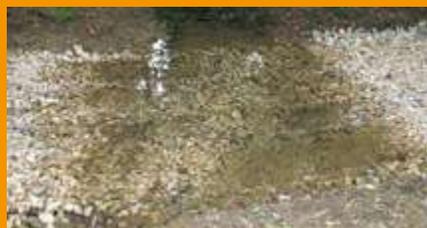
Le faible coût a permis d'aménager une trentaine de sites et de matérialiser les points de franchissement identifiés dans le cadre du plan d'exploitabilité "orienté eau". Ces ouvrages ne préservent les cours d'eau que s'ils sont utilisés en période d'assec.

Passage à gué empierré sur un ruisseau temporaire de la forêt de Chaux.

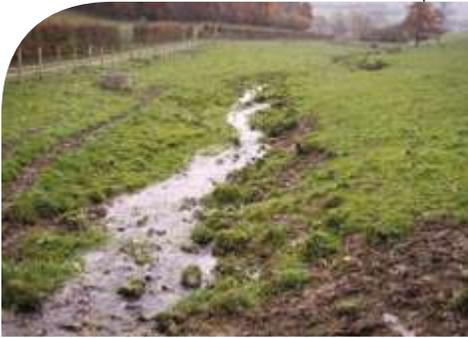
*Les descentes répétées des bovins vers les ruisseaux de petites dimensions causent un affaissement des berges et la disparition des habitats favorables à la faune aquatique.*

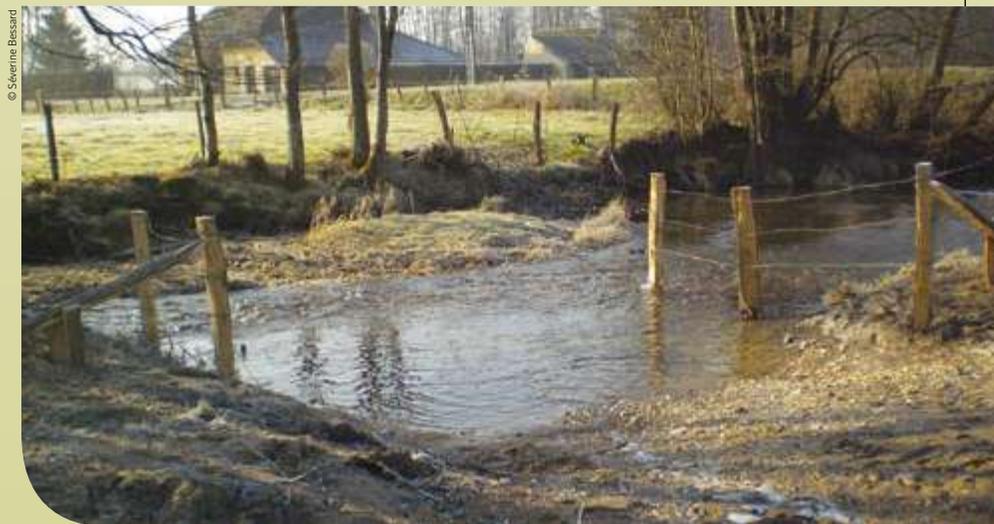
*Exemple d'abreuvoir en enrochement sur la Clauge (La Vieille-Loye, 39).*

Les abreuvoirs concentrent le piétinement en un seul point, limitant ainsi la dégradation du linéaire de berges. Pour diminuer l'effet de cette concentration, il est important de stabiliser la descente vers le ruisseau en l'empierant ou en utilisant d'autres techniques.

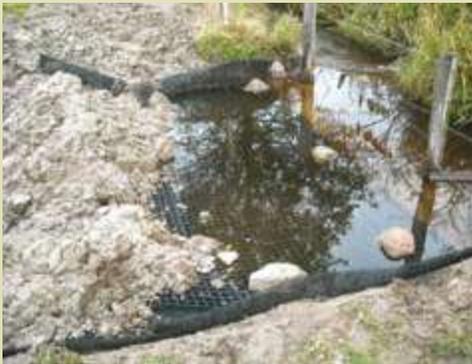
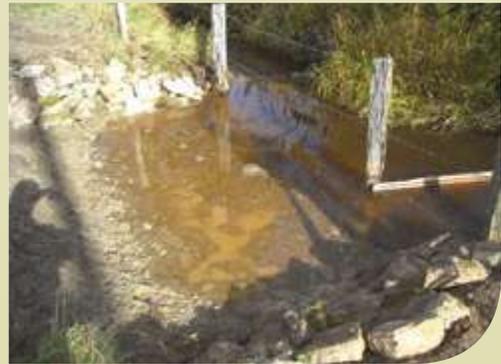
Afin d'éviter que les dalles se déchaussent, il est important qu'elles soient posées sur une surface bien plane. Avant de remettre le bétail dans la pâture, il est préférable que la végétation se soit correctement réinstallée sur la descente de l'abreuvoir.

*L'utilisation du "Bi-stable" doit éviter que le bétail s'enfoncé et ainsi permettre de revégétaliser durablement la descente à l'eau et ainsi éviter la mobilisation de matières fines.*

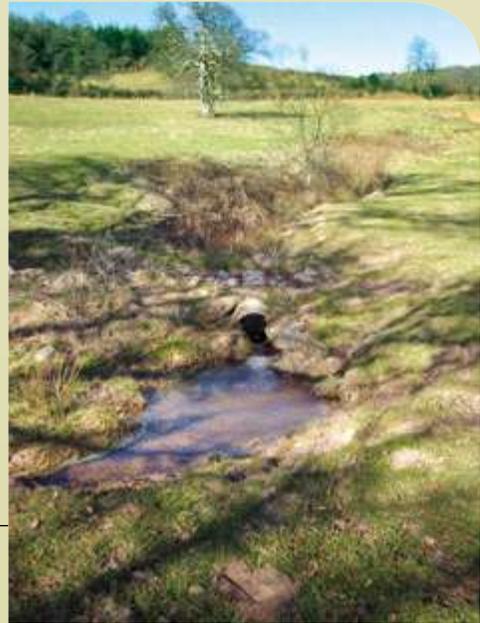
*Les buses bétons classiquement installées par les exploitants agricoles dans leurs parcelles représentent des obstacles à la circulation de la faune aquatique.*

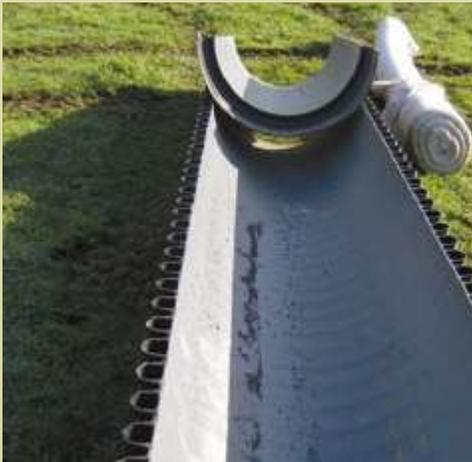
*Buses PEHD coupées dans le sens de la longueur pour faire une arche.*

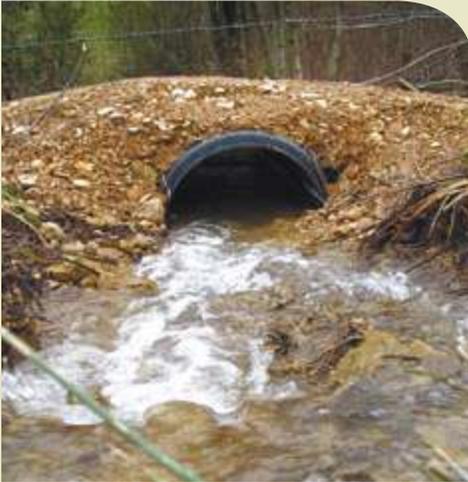
Sur un gué plat, une fois remblayé, l'ouvrage formera un dos d'âne.

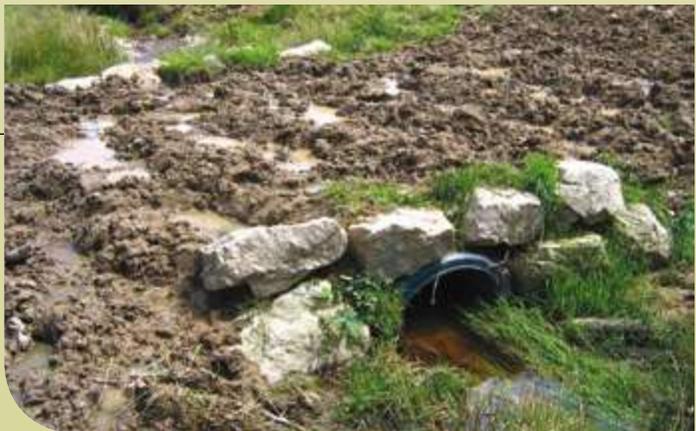
*Les arches de 4 mètres permettent la traversée des engins agricoles alors que celles de 2 mètres conviennent aux animaux.*

C'est la qualité et l'épaisseur du remblai qui conditionne l'essentiel de la solidité de l'ouvrage.

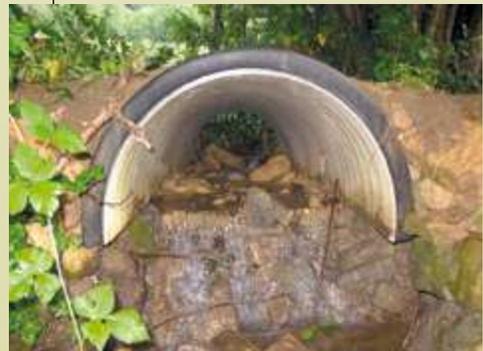
*L'accélération de l'eau liée au sous-dimensionnement de l'arche a causé, à l'aval de l'ouvrage, une érosion importante due à la dissipation de l'énergie.*

*Ce seuil, en plus d'être difficilement franchissable pour la faune aquatique, risque à terme de déstabiliser l'ouvrage.*

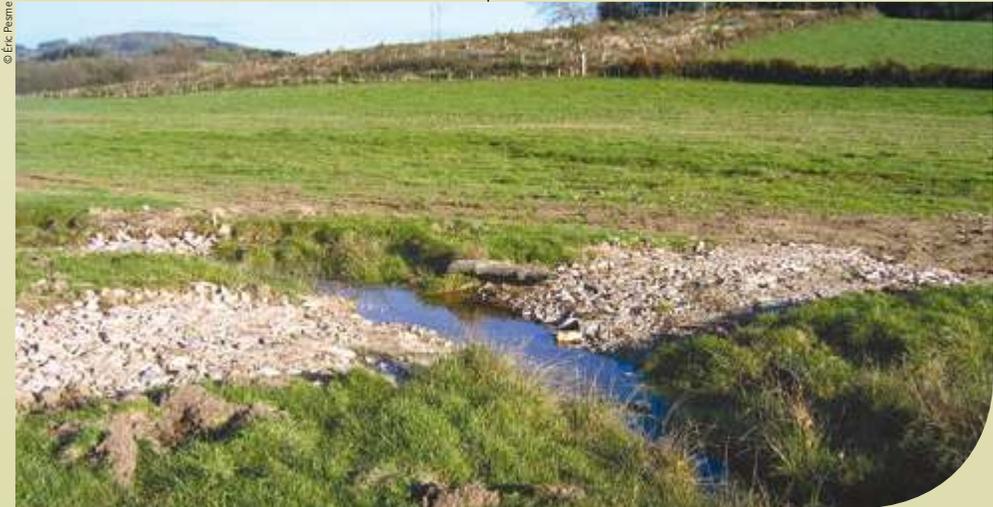
La stabilisation des passages à gué est une technique très souvent utilisée. Elle permet de limiter la mobilisation des particules fines lors des traversées par les engins ou les troupeaux. Les passages servent également d'abreuvoir pour le bétail. Afin de ne pas risquer des blessures du bétail, il est recommandé de ne pas utiliser de cailloux trop gros sur la couche superficielle de l'empierrement du passage à gué.

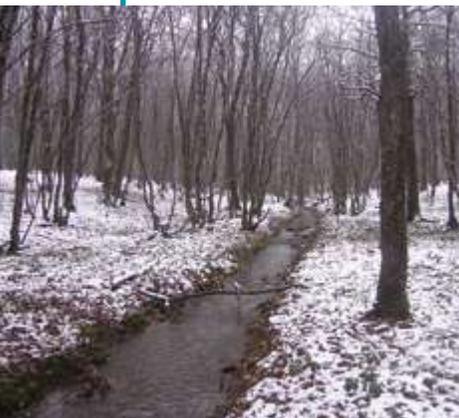
Cours d'eau rectifié.

*Comparaison des échanges potentiels entre nappe et cours d'eau en période de hautes eaux. Le cours d'eau rectifié limite fortement la recharge hivernale de la nappe.*

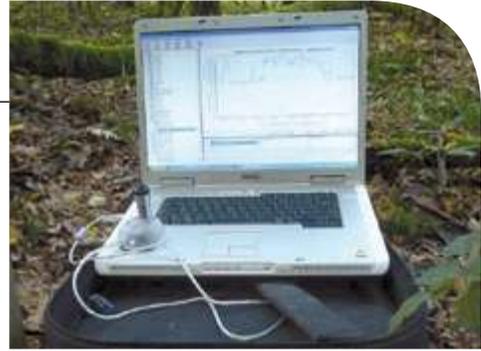
*Les piézomètres équipés de sondes enregistreuses permettent un suivi plus précis que les relevés manuels, souvent trop espacés dans le temps.*

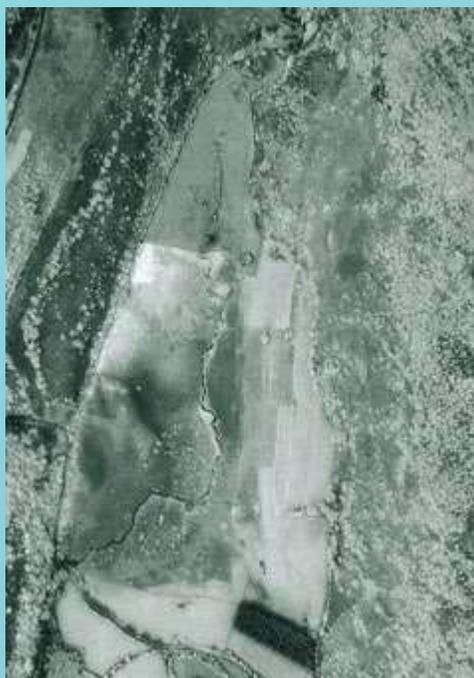
*Les photographies infrarouges, proposées par l'IGN, permettent de détecter les zones plus humides d'un terrain (zones plus sombres). Dans le cas du marais d'Ecrille (39), elles ont permis de mettre en évidence des tronçons abandonnés depuis plus de 200 ans et de servir de base au calcul du nouveau tracé.*

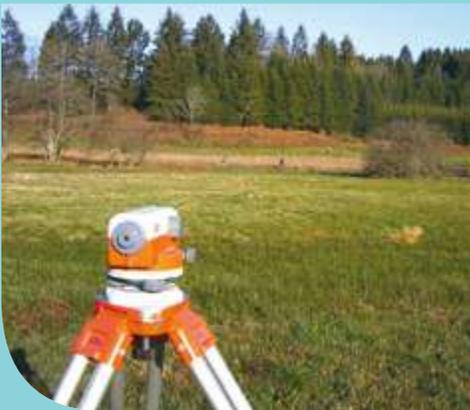
*L'utilisation d'un niveau de géomètre va permettre en phase finale de baliser le futur tracé en s'adaptant à la microtopographie du terrain, pas toujours perceptible à l'œil nu en période de végétation.*

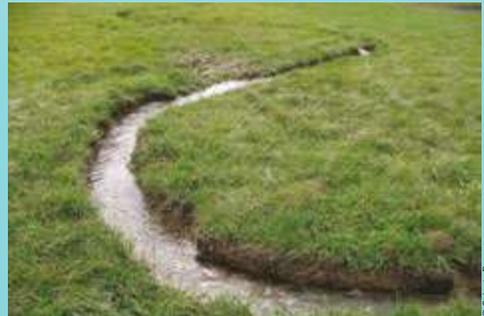
*Le lit est sous-dimensionné et les berges sont verticales pour permettre à l'érosion de recréer une diversité morphologique. Ici l'exemple du Merlue dans le marais d'Écaille (39).*

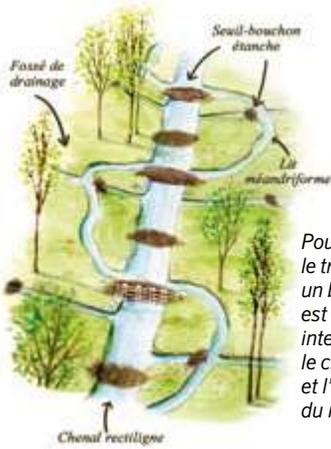
Pour réactiver le tracé méandrique, un bouchon étanche est implanté à chaque intersection entre le chenal rectiligne et l'ancien tracé du ruisseau.

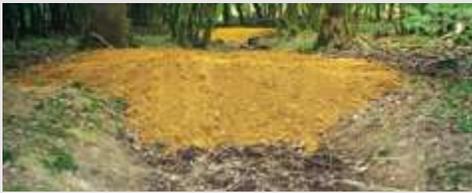
Afin d'éviter les affouillements en hautes eaux et de limiter l'effet drainant résiduel du chenal rectiligne relictuel durant l'étiage, un contre-bouchon intermédiaire est implanté chaque fois que l'altitude du pied du bouchon amont est supérieure au sommet du bouchon aval.

Les bouchons sont constitués d'un géotextile de rétention des fines, tendu sur un bardage de bois et placé au cœur d'un remplissage en tout-venant. Ce matériau est prélevé à quelques dizaines de mètres de distance, après décapage des 50 premiers centimètres du sol.

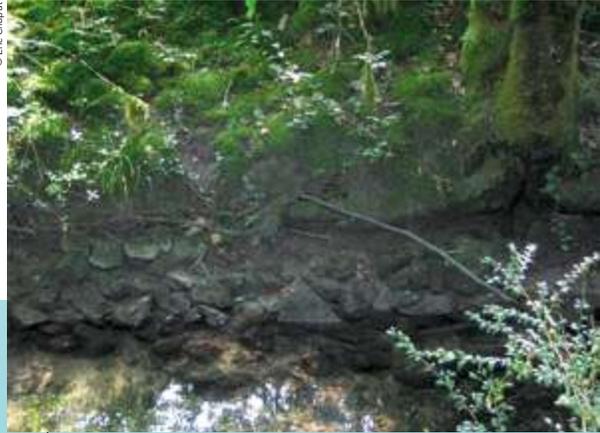
*Sur un cours d'eau sur élargi, les sous-berges sont rapidement exondées rendant le cours d'eau moins biogène*

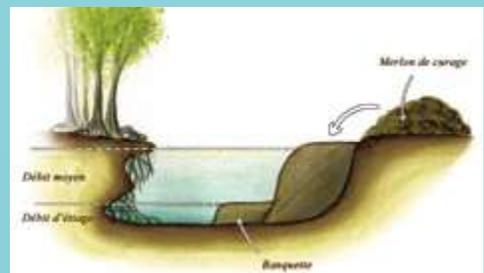
Dans le cadre du programme LIFE "Ruisseaux", des rampes de fond en "selle à cheval", conçues sur le modèle testé par Téléos lors de différentes restaurations physiques dans le Doubs ont été utilisées. Ces rampes sont constituées de pierres plates imbriquées et bloquées entre elles à l'aide du godet d'une pelleuse, afin de résister aux crues.

Rampe en pierres granitiques sur le ruisseau de Vaucorniau (Brassy, 58). 23 rampes ont été installées sur 450 mètres.

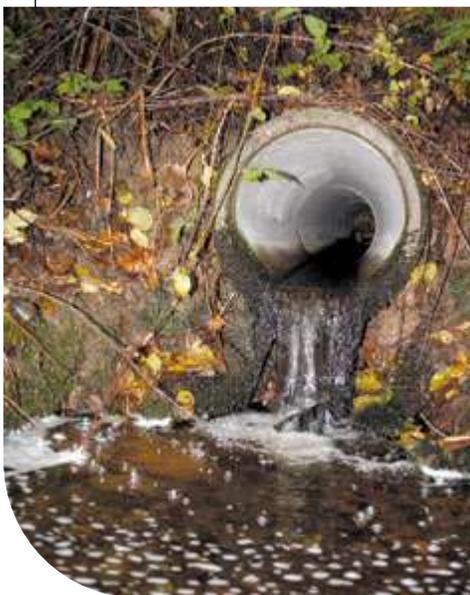
*Les buses sont souvent sous-dimensionnées et réduisent ponctuellement la largeur du ruisseau causant une importante accélération du courant.*

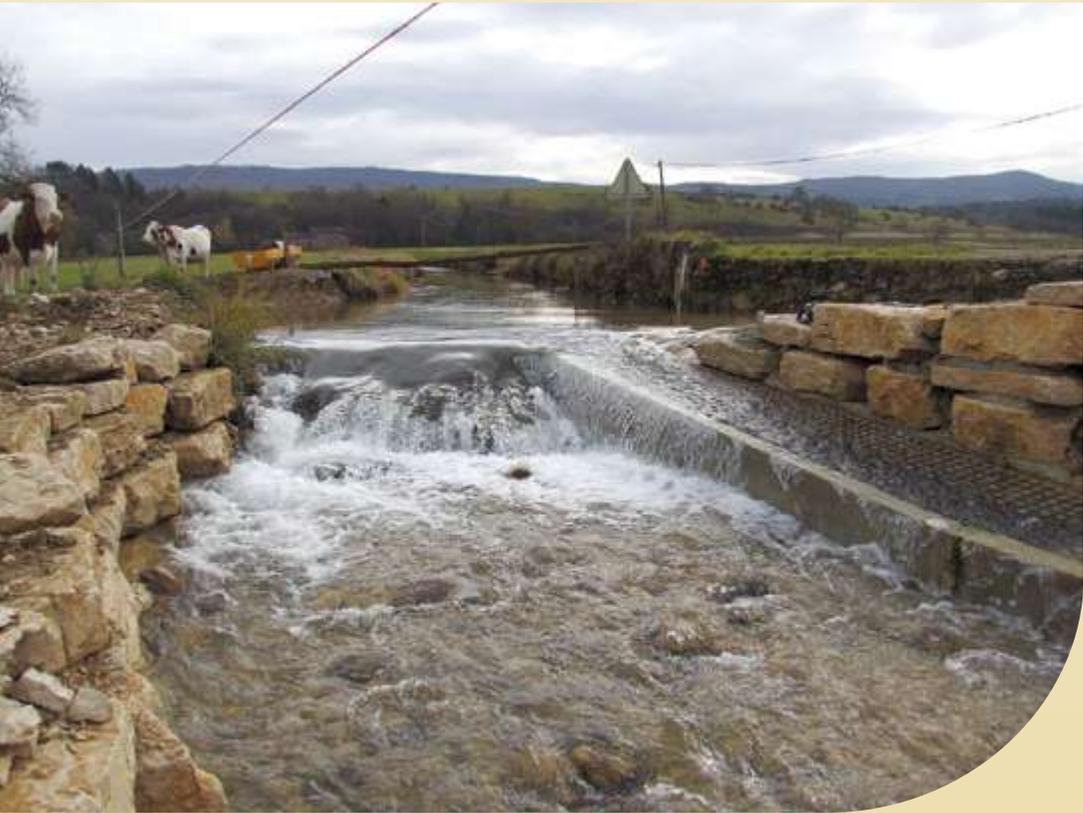
- Une pente globale de la passe de 8% maximum.
- La rampe doit être calée pour que le débit maximal observé soit de 37,5 l/s/m de largeur.
- La hauteur d'eau au dessus des plots "evergreen" ne doit pas excéder 1 à 1,5 fois la hauteur du plot. D'un point de vue hydraulique, le poids de la tranche d'eau pour une hauteur plus importante modifie le régime d'écoulement entre les plots. Pour garantir un fonctionnement dans

*Le substrat offrant le meilleur rapport coût / efficacité / durabilité semble être les plots béton de type « Evergreen », proposés par l'entreprise SOTUBEMA.*

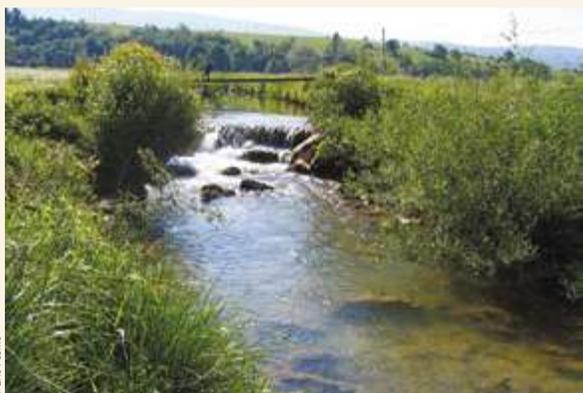
*Le seuil forme une chute de 80 cm de hauteur.*

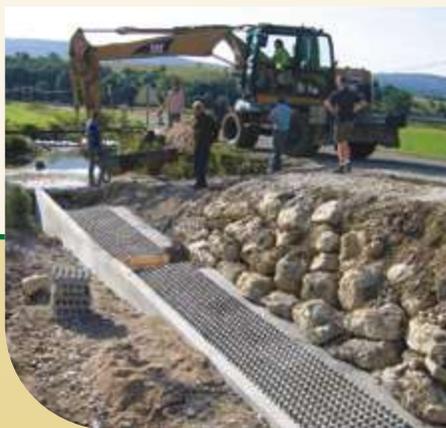
*Lors d'une crue importante (débit de 2 m<sup>3</sup>/s), la rampe est totalement ennoyée et non fonctionnelle pour les petites espèces. Cependant, l'ensemble du seuil devient franchissable pour les salmonidés en migration.*

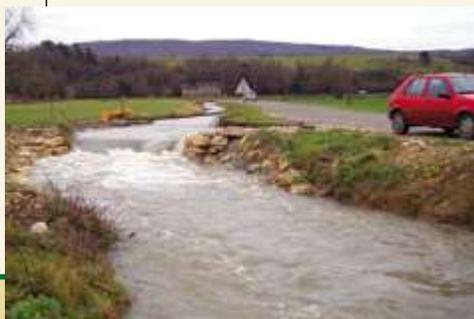
*Les travaux ont nécessité la dérivation du ruisseau afin de court-circuiter un tronçon et de pouvoir travailler à sec.*

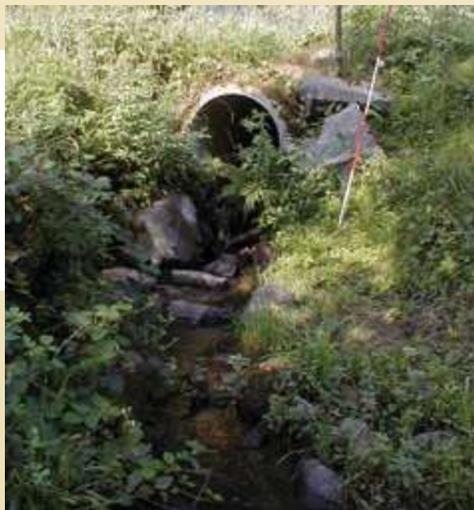
*Chute aval générée par le passage busé du ruisseau de la Saint-Nicolas (90) avant son aménagement.*

- un seuil de 60 cm de dénivellation en sortie de buse et l'absence de fosse d'appel,
- une pente et une faible rugosité à l'intérieur de la buse créant des conditions de vitesse d'écoulement trop élevées et uniformes à fort débit et une trop faible lame d'eau à faible débit. Vitesse mesurée avant aménagement = 3 m/s en eau moyenne.

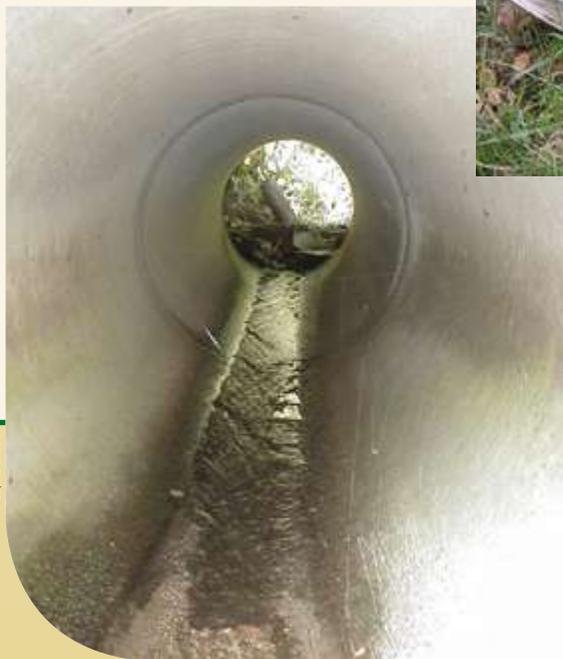
*La faible lame d'eau ainsi que les vitesses trop élevées empêchent le déplacement des poissons.*

Le passage cumule deux défauts le rendant infranchissable par les espèces aquatiques :

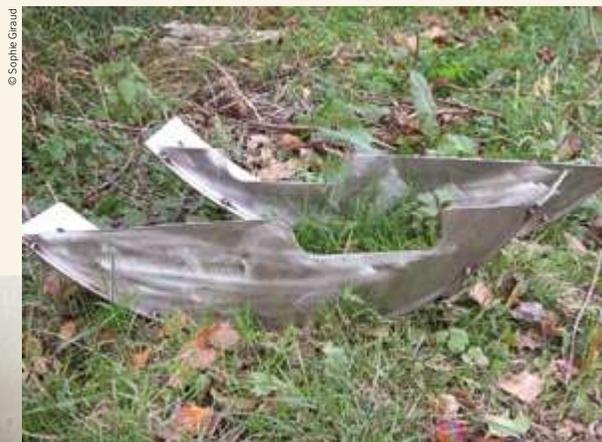
Détail des seuils en acier inoxydable.

Afin de diversifier et de ralentir l'écoulement laminaire, la buse a été équipée de 7 seuils (un tous les mètres) avec échancrures alternées. Les pièces, en acier inoxydable, ont été façonnées sur mesure et fixées à l'aide de tire-fonds.

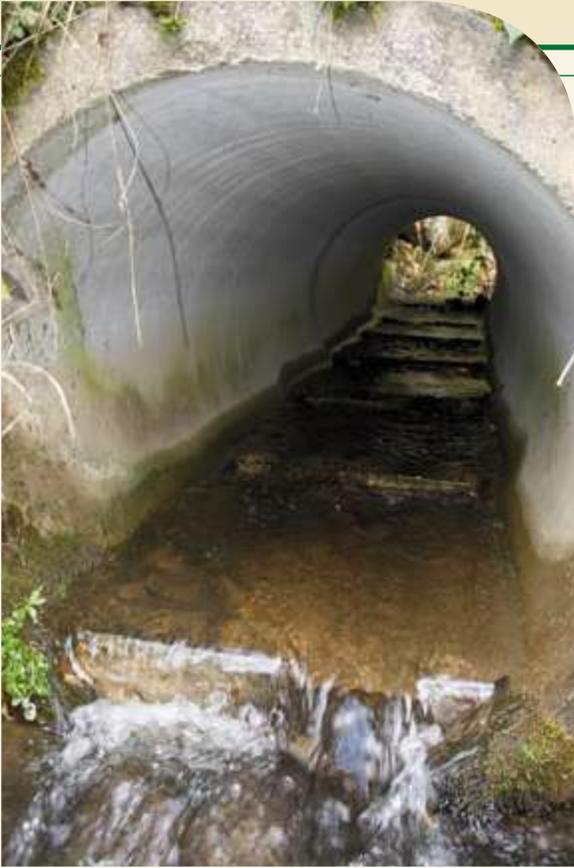
*Les seuils installés dans la buse réhaussent la lame d'eau, ralentissent l'écoulement et fixent le sédiment.*

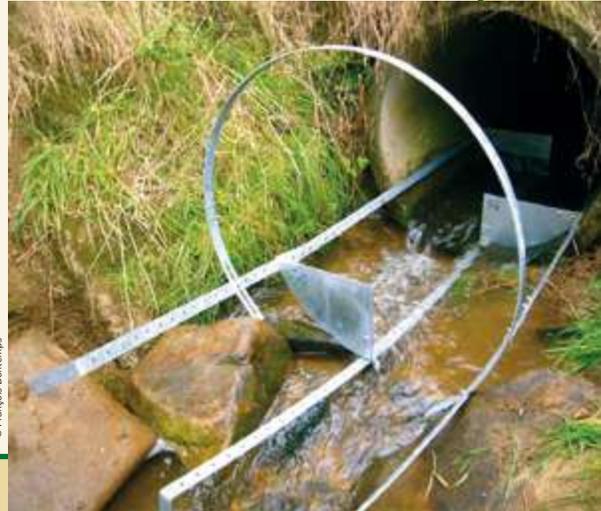
*Ce système pré-monté se glisse dans la buse et permet de fixer les seuils sans pénétrer dans l'ouvrage. Technique réalisée par EDT.*

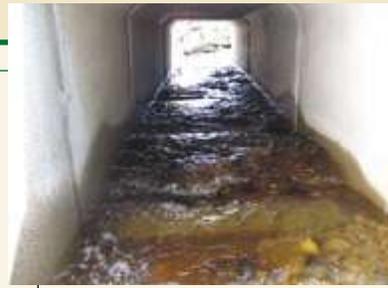
Vue amont du dalot du ruisseau d'Avau montrant les "barrettes" de fixation de sédiment.

Le ruisseau d'Avau traverse une route communale avant de confluer avec le Cousin. L'aménagement des deux buses infranchissables était très difficile. Il a été préféré de les remplacer par un dalot carré de 1 mètre de côté. Cependant, pour que ce nouvel ouvrage ne devienne pas infranchissable avec le temps, certaines précautions ont été prises :

- l'intérieur du dalot a été aménagé de "barrettes" transversales de 10 centimètres de haut, constituées de rebords de trottoir en ciment. Positionnées tous les mètres, ces "barrettes" fixent les sédiments et permettent de recréer un lit de ruisseau à l'intérieur de l'ouvrage.
- L'ouvrage a été positionné avec une pente de 3 %.
- L'aval de l'ouvrage est enterré jusqu'au sommet de la "barrette aval".
