FREDON
BRETAGNE

Expérimentation de techniques pour la gestion des algues sur les cales de port

FREDON BRETAGNE	RAPPORT D'ESSAI Version n°1 du 6 mai 2022	Année : 2021
	Code de l'essai : ZNA2101

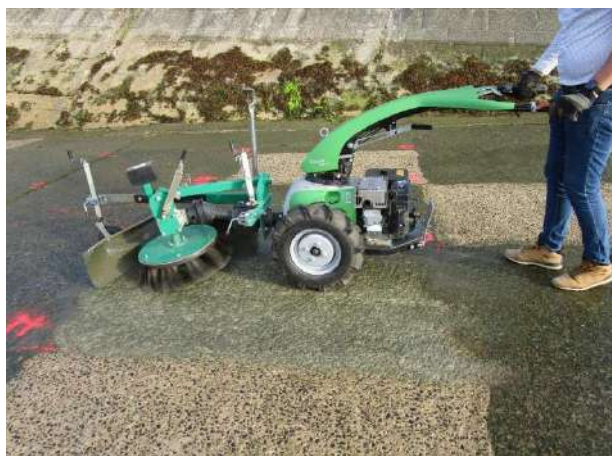
Photo n°1 : Brosse mécanique (Innovations & paysage)

Le porte brosse utilisé est un Rapid Mondo (Innovations et Paysage) de 9cv associé à une monobrosse dure (brins en métal).

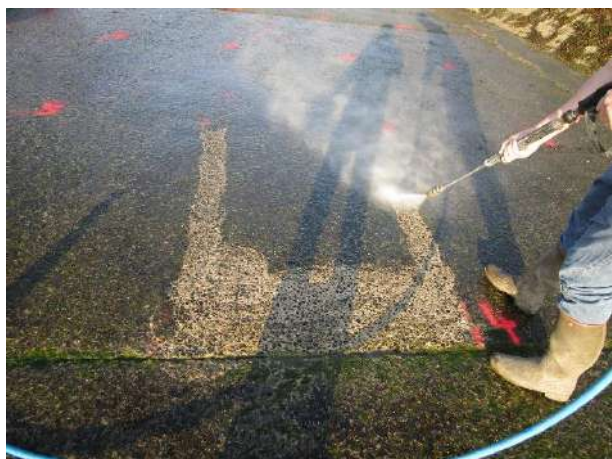
Photo n°2 : Nettoyeur haute pression (NHP)

Le nettoyeur haute pression utilisé est un Brendon LTB à une pression de 207 bars avec un débit de 15l/min et équipé d'une rotobuse.

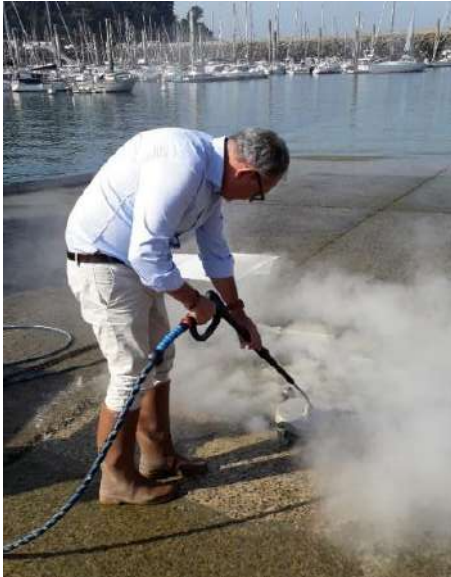
Photo n°3 : Eau chaude(Oeliatec)

La machine utilisée pour les modalités eau chaude est une Houat 500 haute-pression de la marque Oeliatec réglée à 120°C et une pression de 90 bars. L'eau chaude est appliquée avec une cloche hydrojet de 30cm de diamètre.

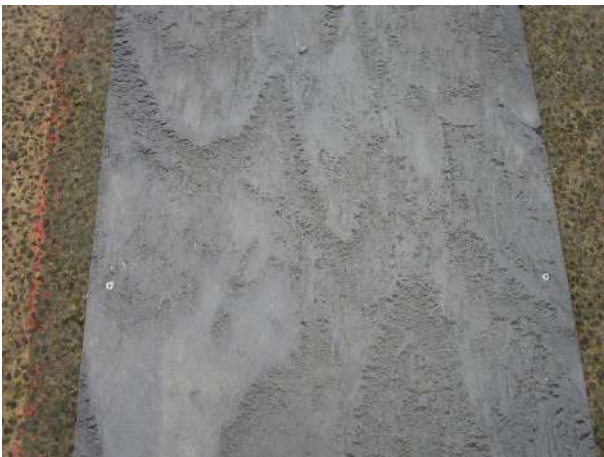
Photo n°4 : Novaplak

Le Novaplak est un revêtement ayant des propriétés antidérapantes, conditionné sous forme de plaque de 1 m de large par 1.8 m de long sur une épaisseur de 12 mm. Il est fixé sur la cale avec des goujons d'ancrage.

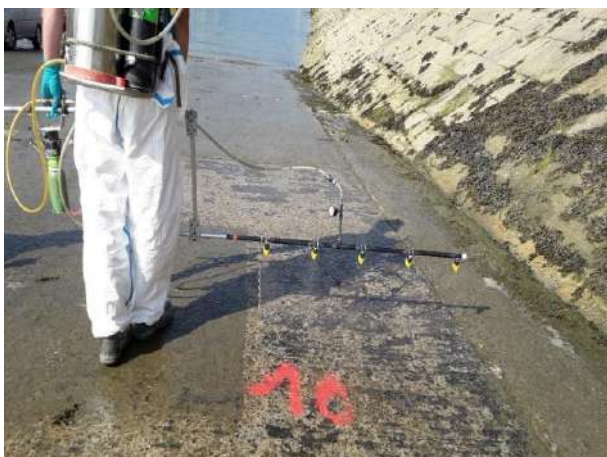
Photo n°5 : Pulvérisation des produits chimiques

L'application du Rénoface, du Démoucet et du vinaigre a été réalisée avec un pulvérisateur d'expérimentation de marque ATH équipé d'une rampe de 1m25 de large avec cinq buses Teejet XR 80015VS utilisées à 2 bars de pression. Ce matériel suit les procédures de contrôles et d'étalonnage en conformité avec les procédures du référentiel de bonnes pratiques d'expérimentation (BPE).

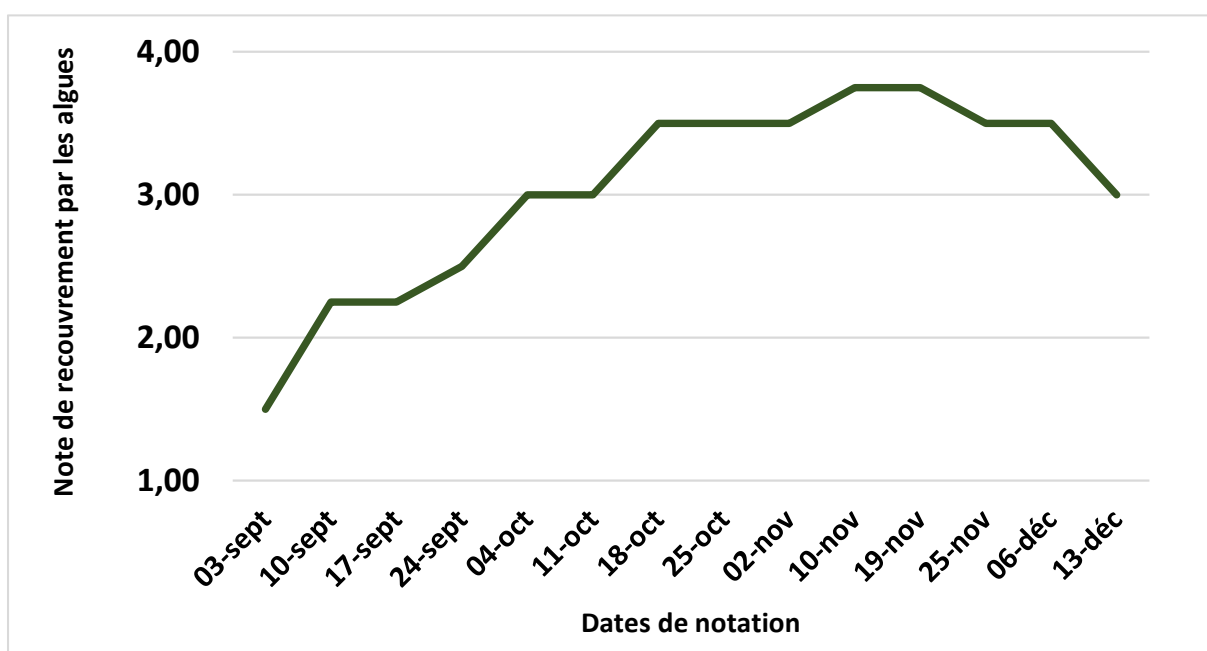
Graphique n°1 : Evolution de la note de recouvrement dans les témoins sur la période de l'essai

Le suivi du développement des algues dans le témoin montre que le recouvrement augmente de semaine en semaine. Cela permet de s'assurer que la réduction du recouvrement dans les modalités testées est bien liée à l'utilisation du produit et/ou de l'intervention mécanique.

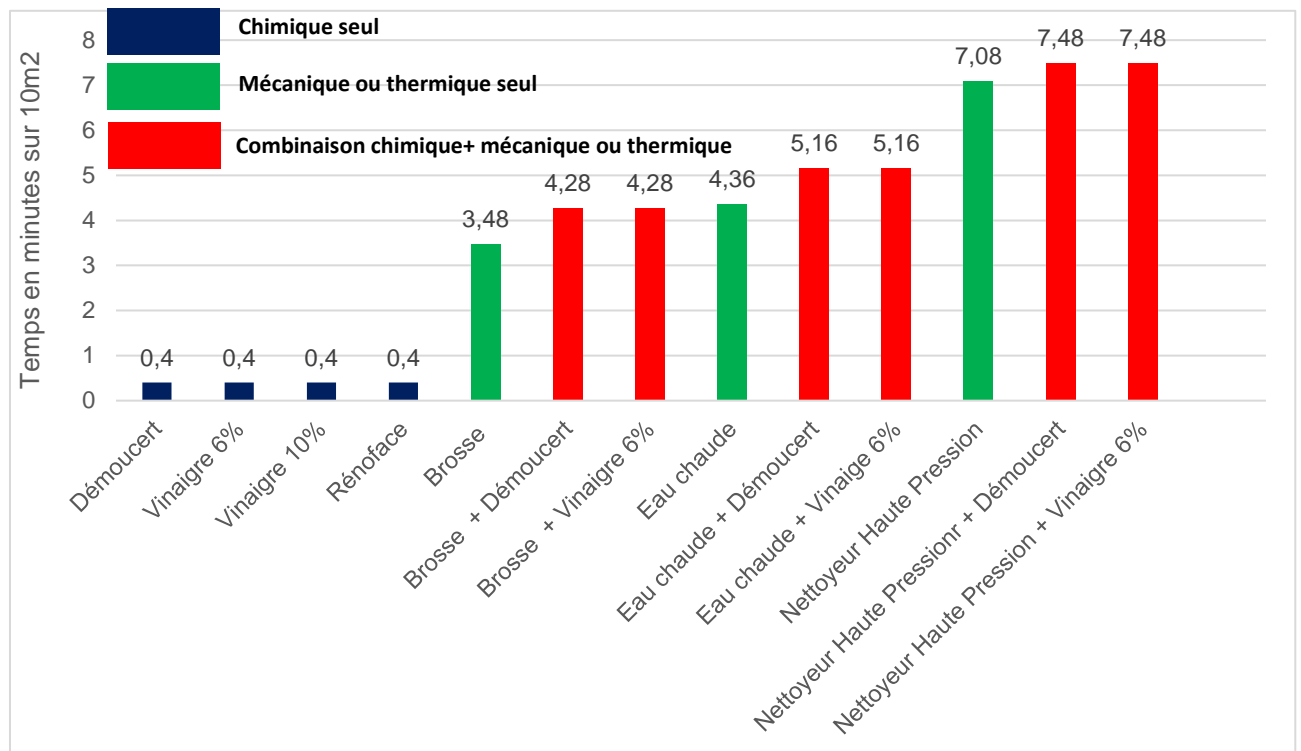
Graphique n°2 : Temps d'application des différentes modalités sur 10m²

Le temps d'intervention ne prend pas en compte le temps d'installation/rangement du matériel. Il ne prend en compte que le temps de mise en œuvre de la modalité (chronométrée sur chaque micro-parcelle).

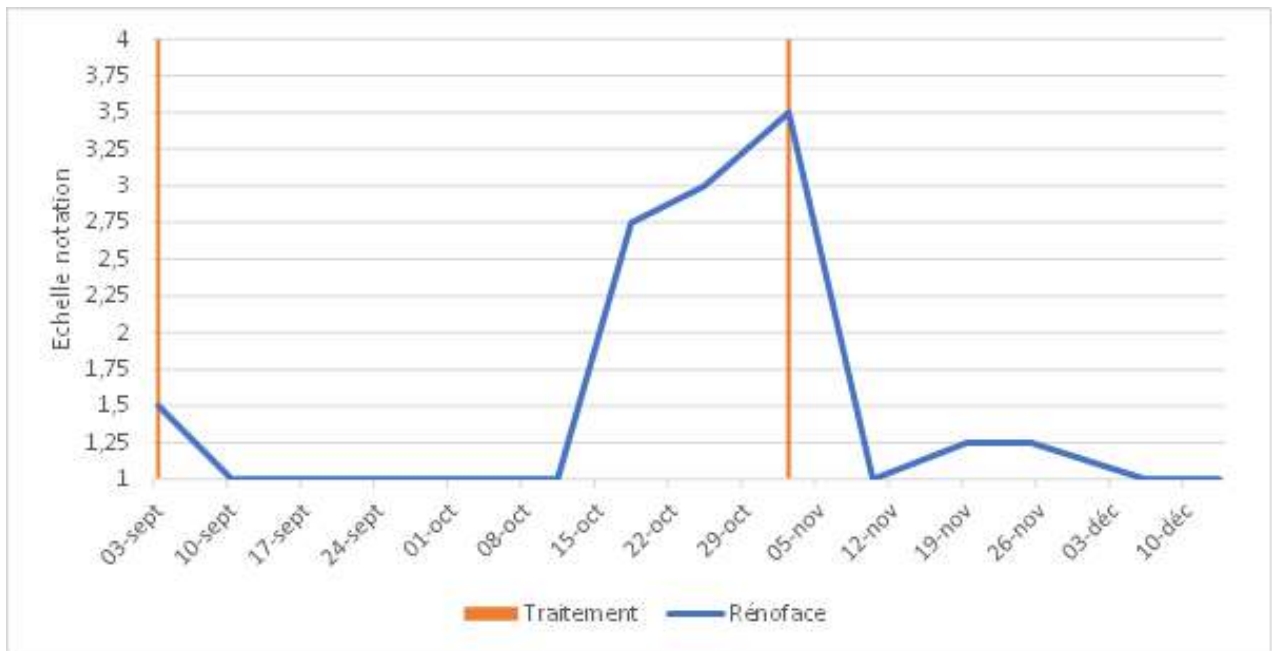
Graphique n°4 : Evolution de la modalité Rénoface sur la période de l'essai

modalité est passée de tolérable à inacceptable, avec un développement important de la population d'algues (cf photos ci-dessous).

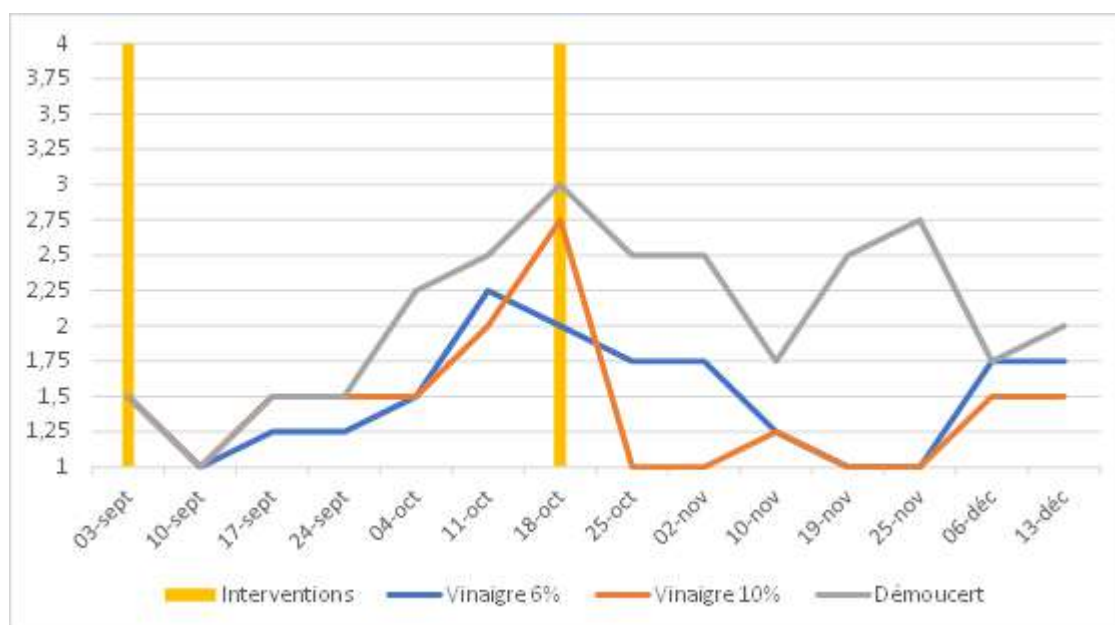
Graphique n°5 : Evolution des efficacités des modalités en pulvérisation

En comparant les deux modalités vinaigre, on constate une dégradation plus rapide des algues avec un vinaigre concentré à 10%.

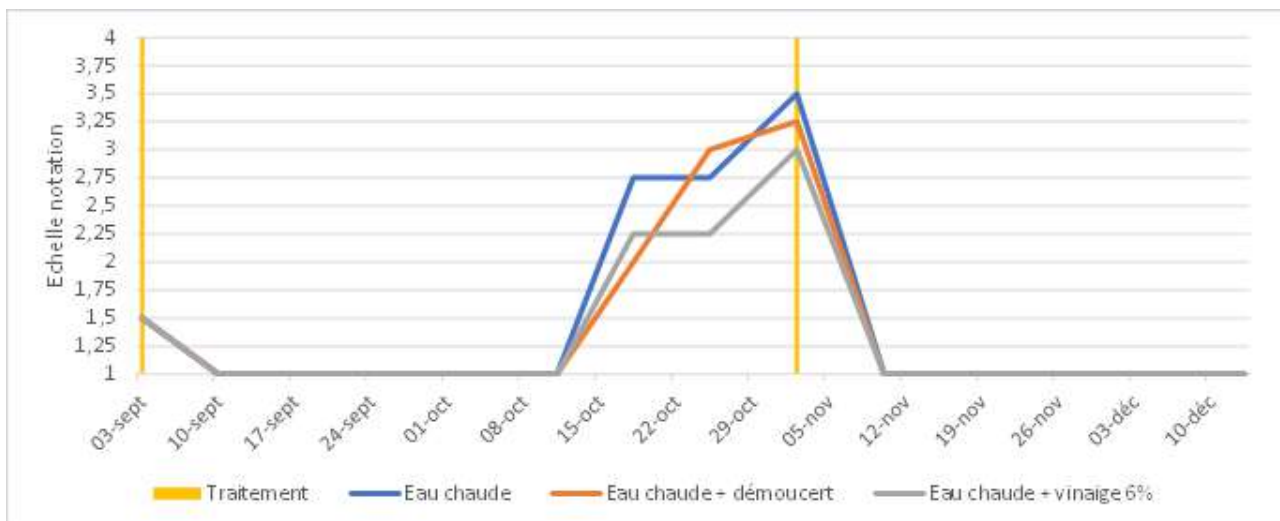
Graphique n°7 : Evolution des notes des différentes modalités eau chaude

Par contre les différentes modalités traitées à l'eau chaude seule ou en combiné ont connu le développement des algues le plus soudain et le plus important à partir du 18 octobre 2021. Cette situation ne s'est pas reproduite après la deuxième application d'eau chaude le 5 novembre 2021.

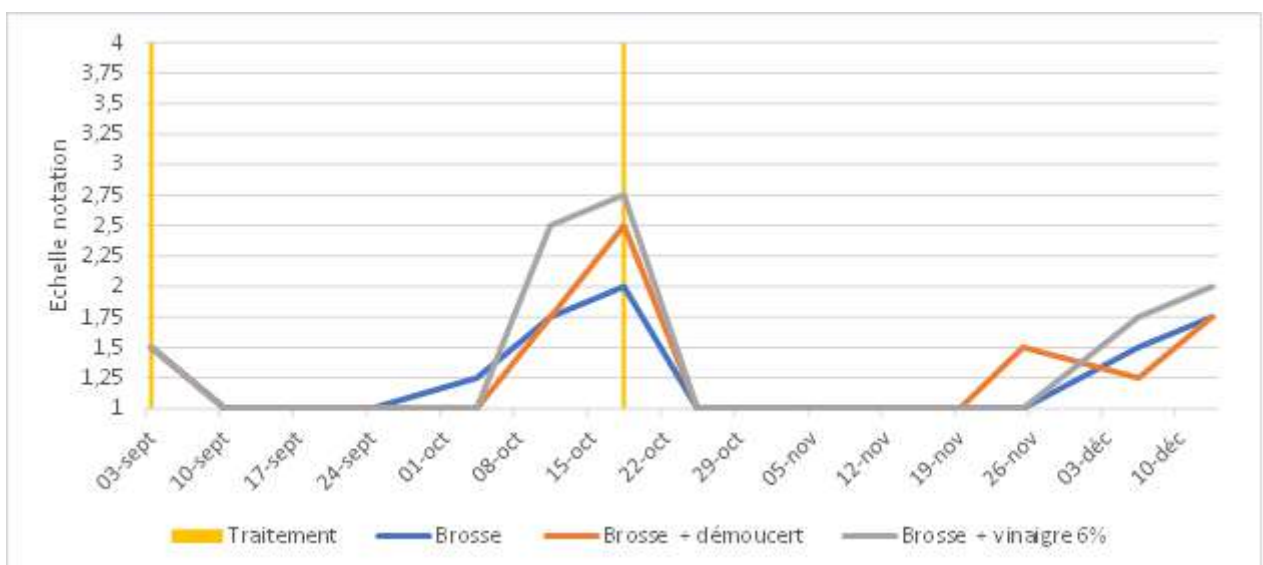
Graphique n°8 : Evolution des notes des différentes modalités avec la brosse

Les courbes des notes montrent qu'après la première application, les algues ont commencé à se développer à partir du 11 octobre 2021 soit 37 jours après la première mise en œuvre et à partir du 6 décembre 2021, soit 49 jours après la deuxième intervention.

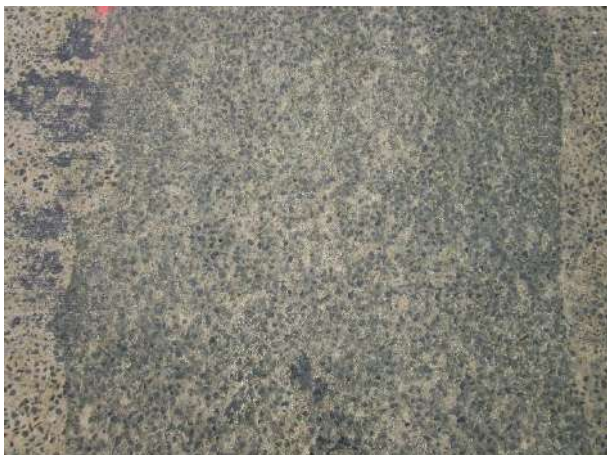
Par contre, après le passage de la machine, le rendu laisse un dépôt grisâtre et les algues ont commencé à se développer plus rapidement.

Photo n°21 : Aspect grisâtre après le passage de la brosse

La brosse a bien retiré les algues mais n'a jamais donné un résultat aussi convainquant que les deux autres modalités « mécaniques » (nettoyeur haute pression et eau chaude) à cause du dépôt grisâtre laissé après l'intervention.

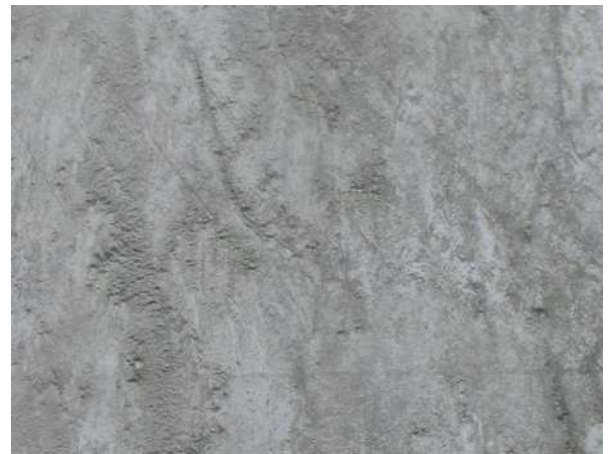
*Photo n°28 : Novaplak bloc B le 13 décembre 2021
(plaque plus lisse sans colonisation d'algue)*

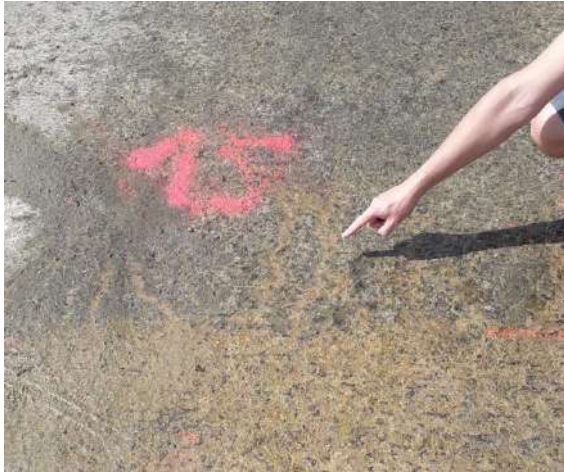
L'application des produits chimiques sur une surface humide peut entraîner un ruissellement pouvant impacter légèrement l'efficacité au début des parcelles adjacentes.

Photo illustrant le ruissellement. Ici du Rénoface sur une parcelle traitée au vinaigre. Le Rénoface a une action directe après application (brunissement), ce qui n'était pas le cas du vinaigre.

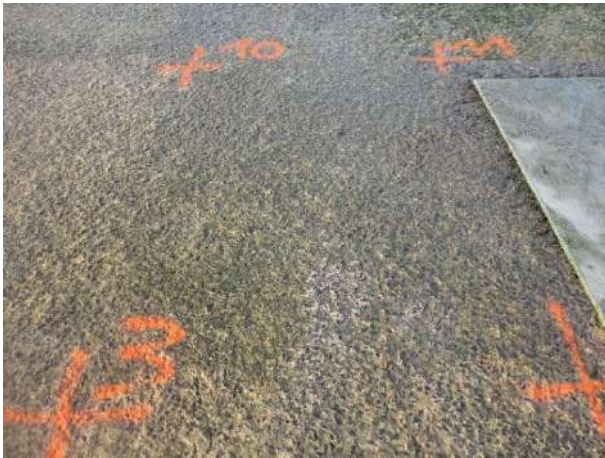
*Photo n°40 : Nettoyeur haute pression le 2 novembre 2021 (bloc C)
Note de 2*

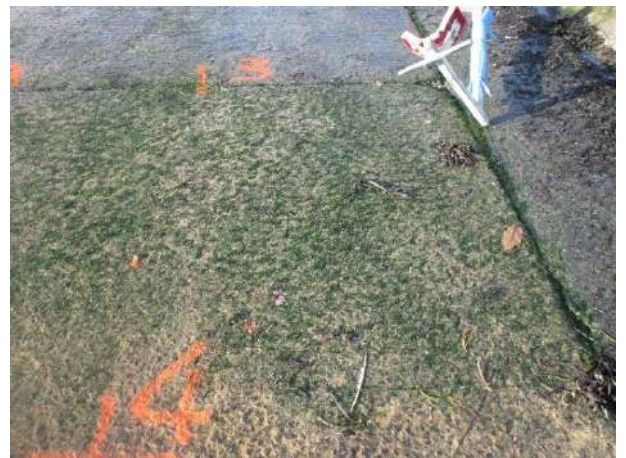
*Photo n°41 : Eau chaude le 2 novembre 2021 (bloc C)
Note de 4*
