Retours d'expérience :

Château de Fougères et ruisseau de Pron Éléments théoriques

> ATBVB, Ville de Fougères, SLM, ASTER35 24.04.2024

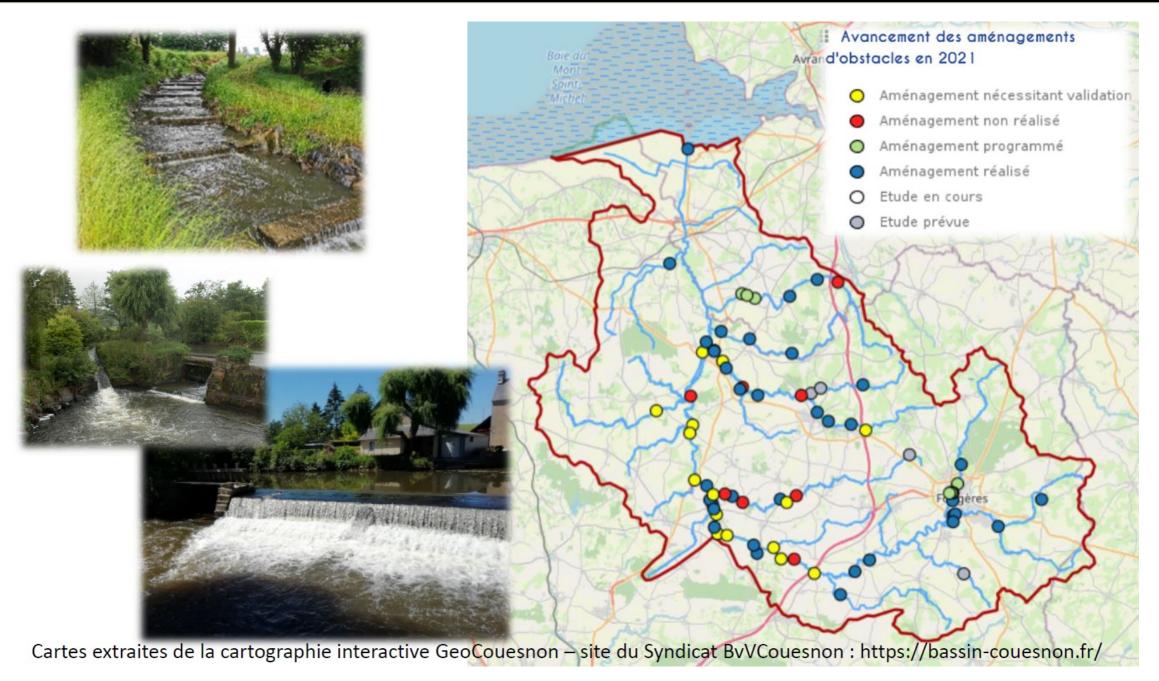
Résultats IA SAT BV Couesnon 2002-2023

IA pondéré 2023 = 5,7

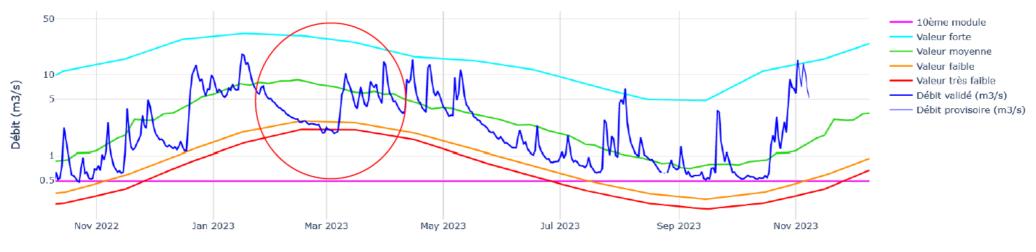
J0121510 - Le Couesnon à Romazy

Source: DREAL Bretagne 2023

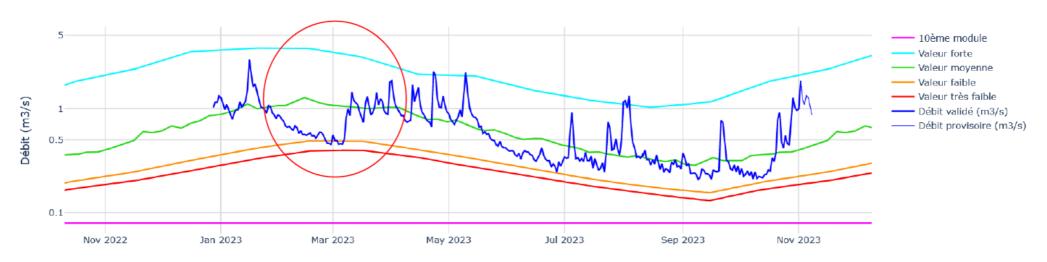
J0144010 - La Loysance à Saint-Ouen-la-Rouërie

Source: DREAL Bretagne 2023

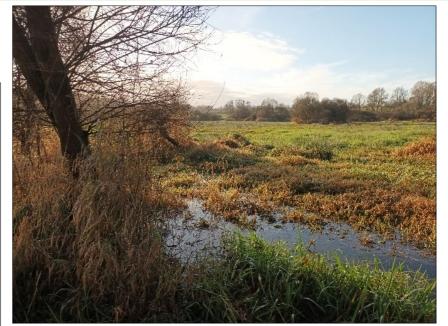
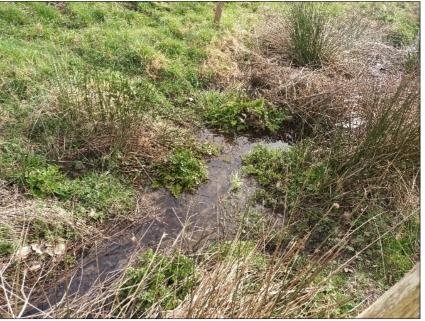
- Rang 0 : sous BV situés à l'amont des cours d'eau R1, ensemble des zones de source et d'apparition des premiers écoulements, espaces de transition entre sources et cours d'eau
- Chenaux de transition : écoulements présents au sein des R0, ne présentant pas les caractéristiques cours d'eau réglementaires
- Limite entre R0 et R1 : difficilement discernable...

Rangs 0 (?) sur le BV du Couesnon

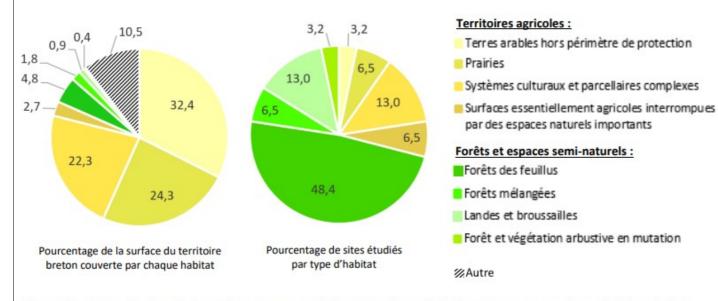
Figure 11 : Occupation du sol ; à gauche : pourcentage de la surface du territoire breton couverte par chaque habitat ; à droite : pourcentage de sites étudiés par type d'habitat (données Corine Land Cover, 2018)

- Biais des éléments de référence : une occupation du sol bien différente des milieux que l'on restaure...
- Prépondérance des milieux forestiers et prairiaux extensifs
- Des milieux préservés au cours du temps, car peu accessibles
- Une productivité en MO importante de la part de ces milieux

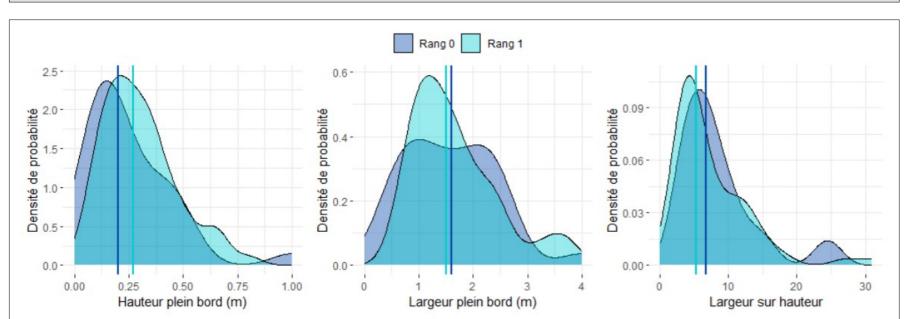
Figure 22 : Distribution des variables "hauteur à pleins bords", "largeur à pleins bords" et "largeur sur hauteur" sur les sites de référence de rang 0 (Yvin, 2023) et rang 1 (Jan, 2013 ; Bossis, 2014) ; les lignes verticales indiquent les valeurs de médiane

- Caractéristiques de forme : proximité avec les résultats sur les cours d'eau de référence ?
- Rapport de forme largement en faveur de la largeur plein bord...
- O Des écoulements **fortement évasés, de très faibles hauteur plein bord** permettant une importante divagation dans l'emprise disponible
- À mettre en lien avec la taille des éléments présents dans l'écoulement, très réduite...

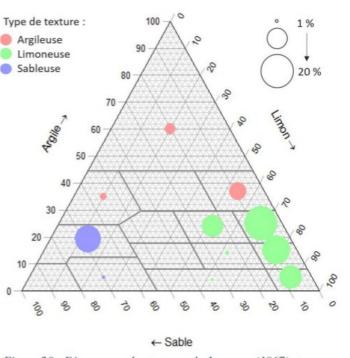
Figure 20 : Diagramme des textures de Jamagne (1967) et proportion de chaque texture observée sur les 29 sondages en zone humide

Texture des éléments présents dans l'écoulement : surtout fine, prépondérance des limons et des sables (bien des BV granitiques dans les références)

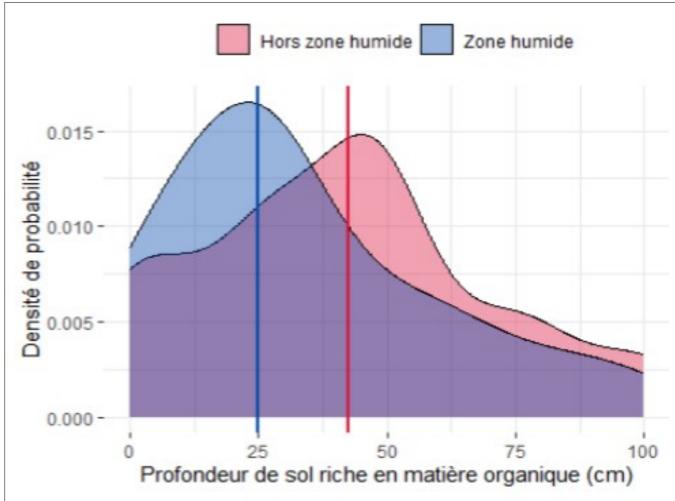
Figure 19 : Distribution de la profondeur de sol riche en matière organique en zone humide et hors zone humide ; les lignes verticales indiquent les valeurs de médiane

- Restaurer un R0, c'est restaurer une zone humide : il faut donc connaitre les caractéristiques fonctionnelles de celle-ci!
- Sur les sites de référence : importance de l'horizon organique, avec une médiane autour des 25cm, considérable (à comparer au 30cm de sol disponible sur certains terroirs schisteux du département...)
- Un R0, c'est un milieu riche : interface entre milieu aquatique et milieu terrestre, générateur de la base de la chaine trophique de l'hydrosystème, donc entrée nécessaire de MO / de carburant pour initier les relations trophiques entre les différents compartiments
