# Réhabilitation de cours d'eau

Restauration lourde réhaussement du lit,  
suppression de busage

## Syndicat Loisanse Minette

Maen Roch, Pron, le ruisseau des Coursières

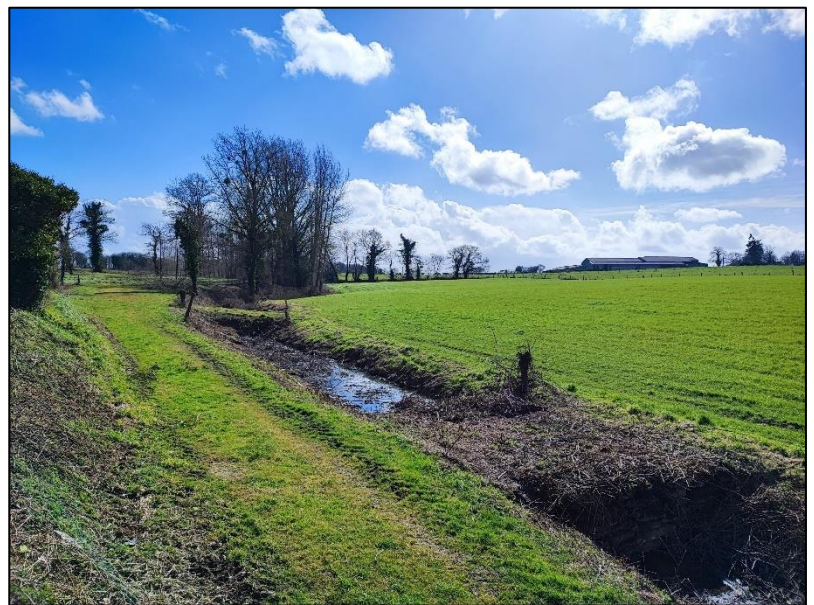
Lit mineur avant travaux

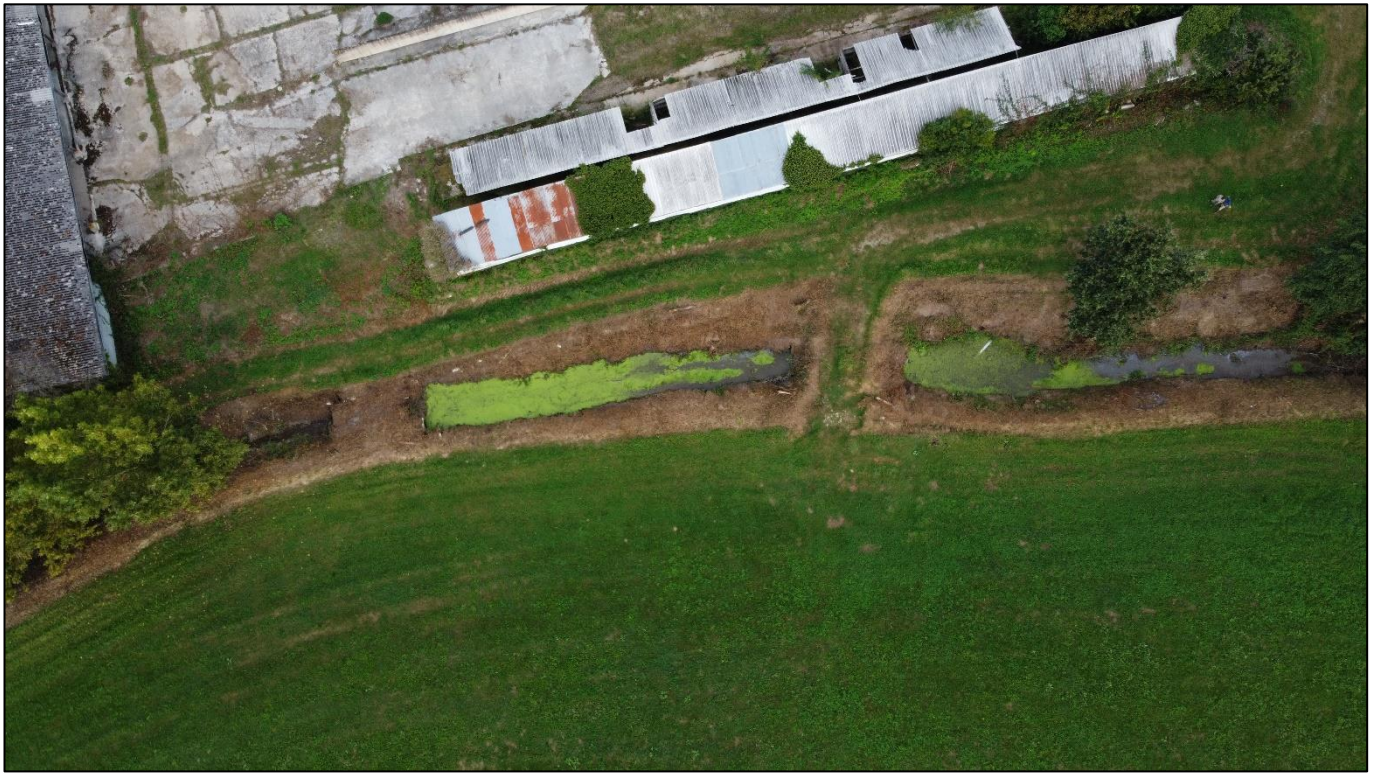
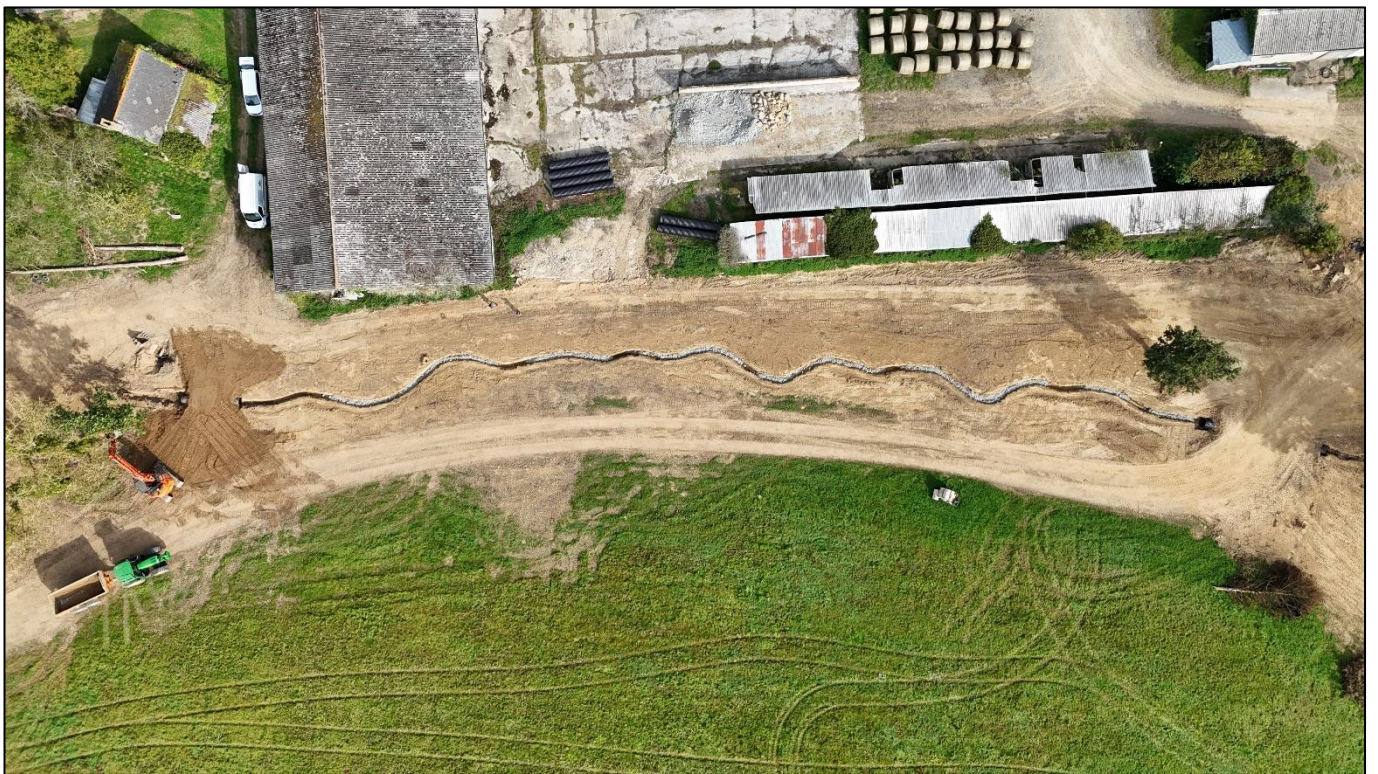
Vue aérienne avant et pendant les travaux.

La restauration du gabarit du lit mineur qui mesurait jusqu'à 3 mètres de profondeur pour 8 mètres de largeur plein bord ! Ces travaux se traduisent par : la remise à ciel ouvert sur une trentaine de mètres linéaires, la suppression d'un ancien étang connecté au cours d'eau, l'abattage d'une quarantaine de peupliers poussant directement dans le lit du cours d'eau ainsi que la création de talus et d'une mare collectant les drains et les eaux pluviales de l'exploitation. Aujourd'hui les caractéristiques structurales du ruisseau sont proches du naturel avec 15 à 20 cm de fond pour 50 cm de large.

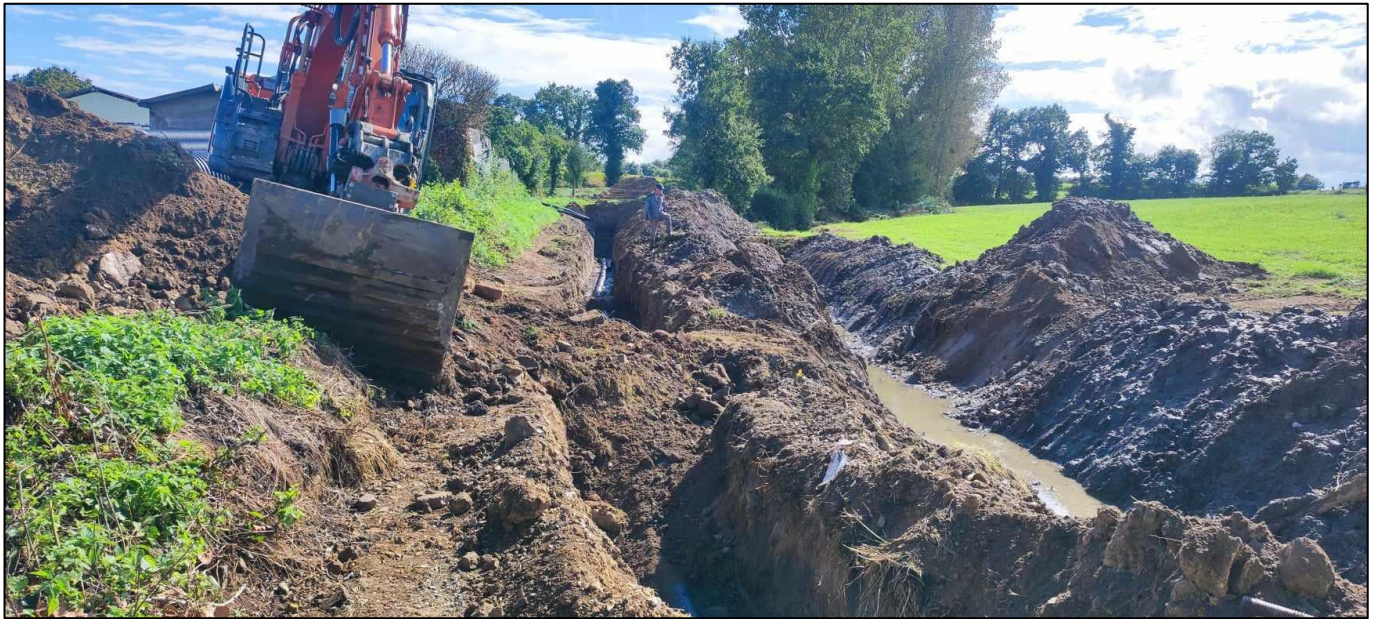
Reprise du pluvial de l'exploitation et des drains de la fosse à lisier dans une conduite PEHD Ø300

La reprise des réseaux d'évacuation d'eaux pluviales et de drainages agricoles était la première contrainte de cette restauration. Une mare d'environ 100 m<sup>2</sup> a été créée pour permettre le réhaussement du lit en déconnectant les arrivées directes au cours d'eau.

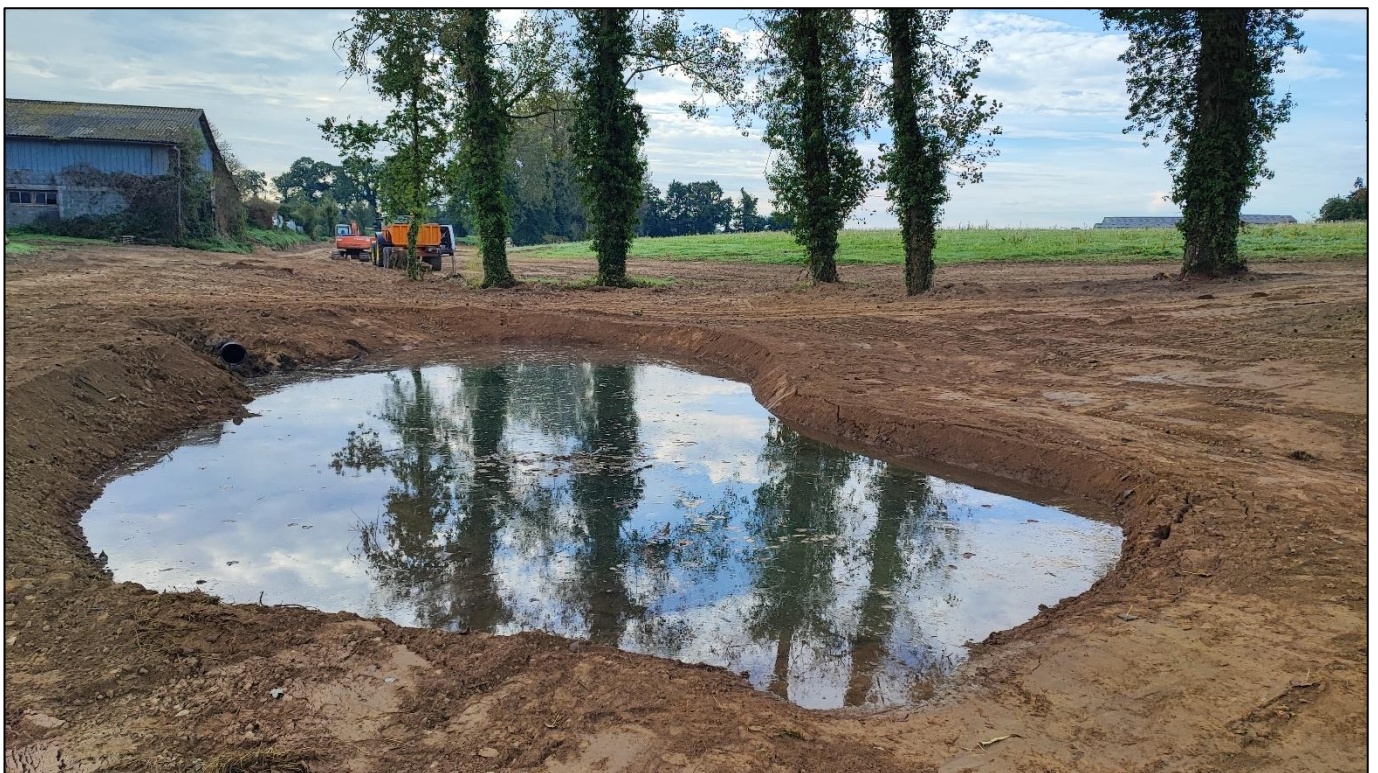
Création de la mare

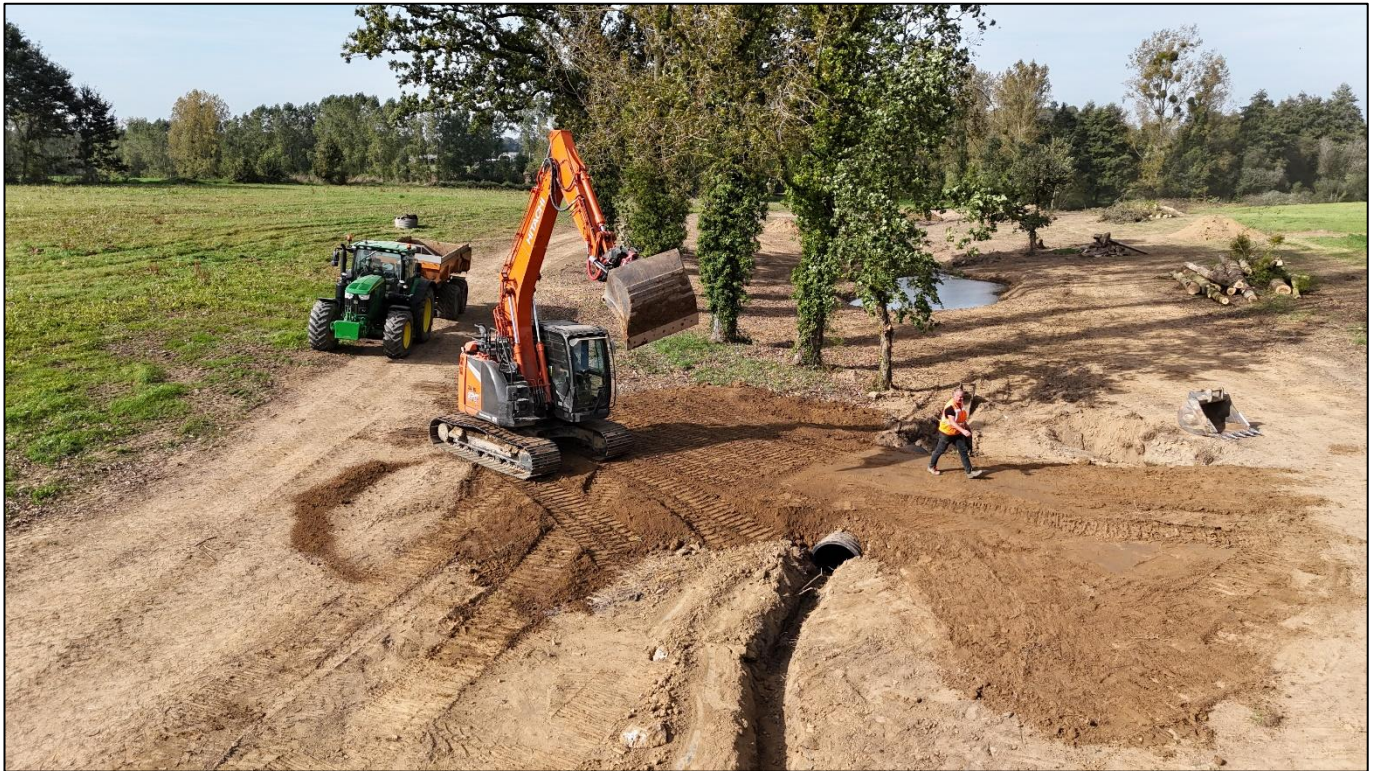
Mise en place d'un franchissement agricole

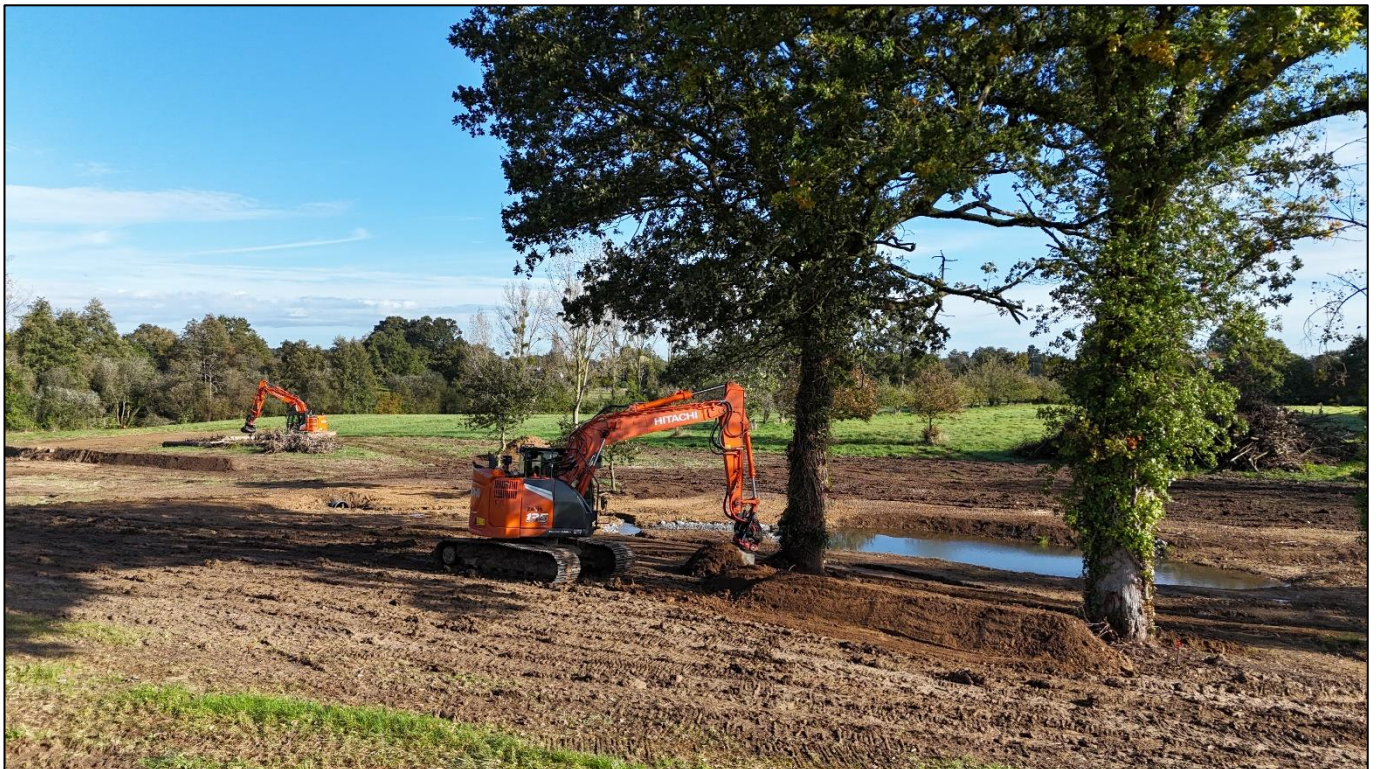
Création des talus

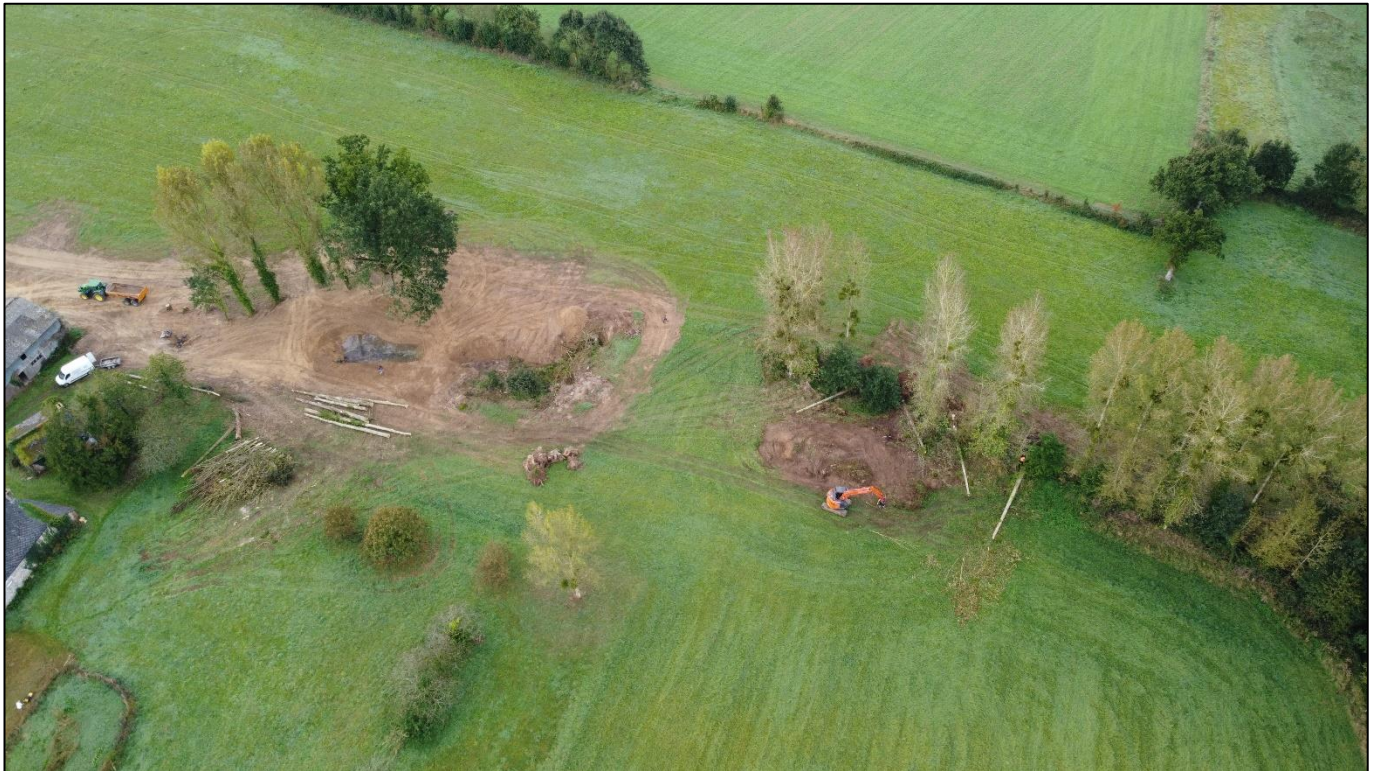
Abattage des peupliers
