Vue du projet de restauration sur les cours d'eau de la Loisanse, la Chesnardière et du Sévinais.

#### Travaux :

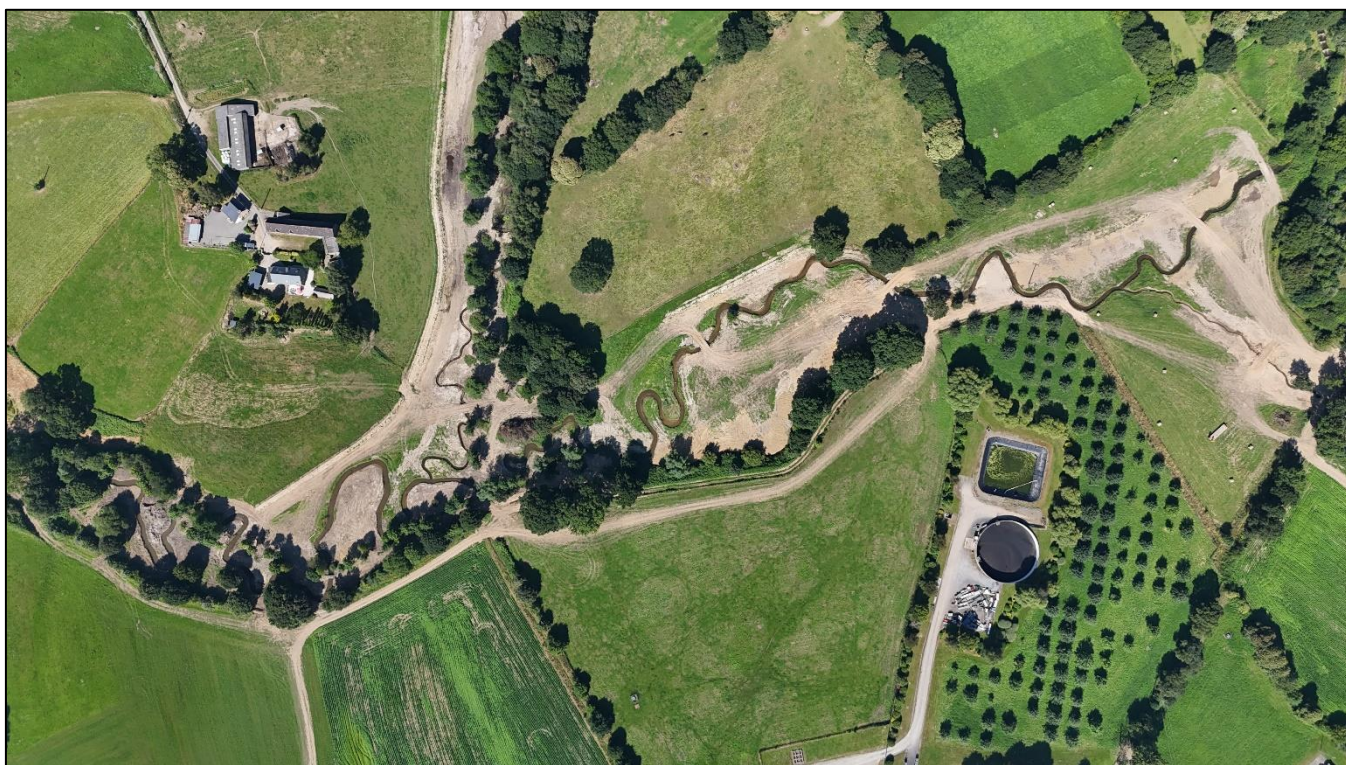
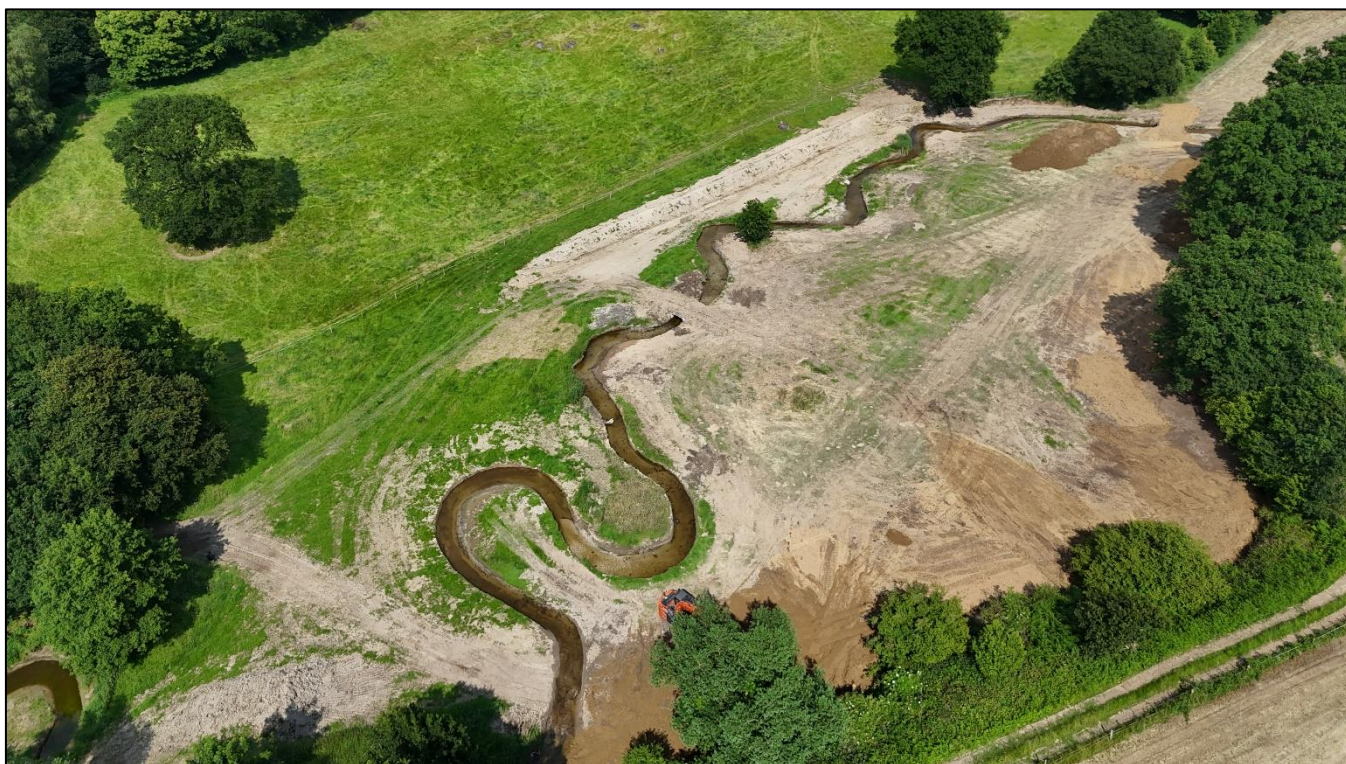
Vues pendant travaux.

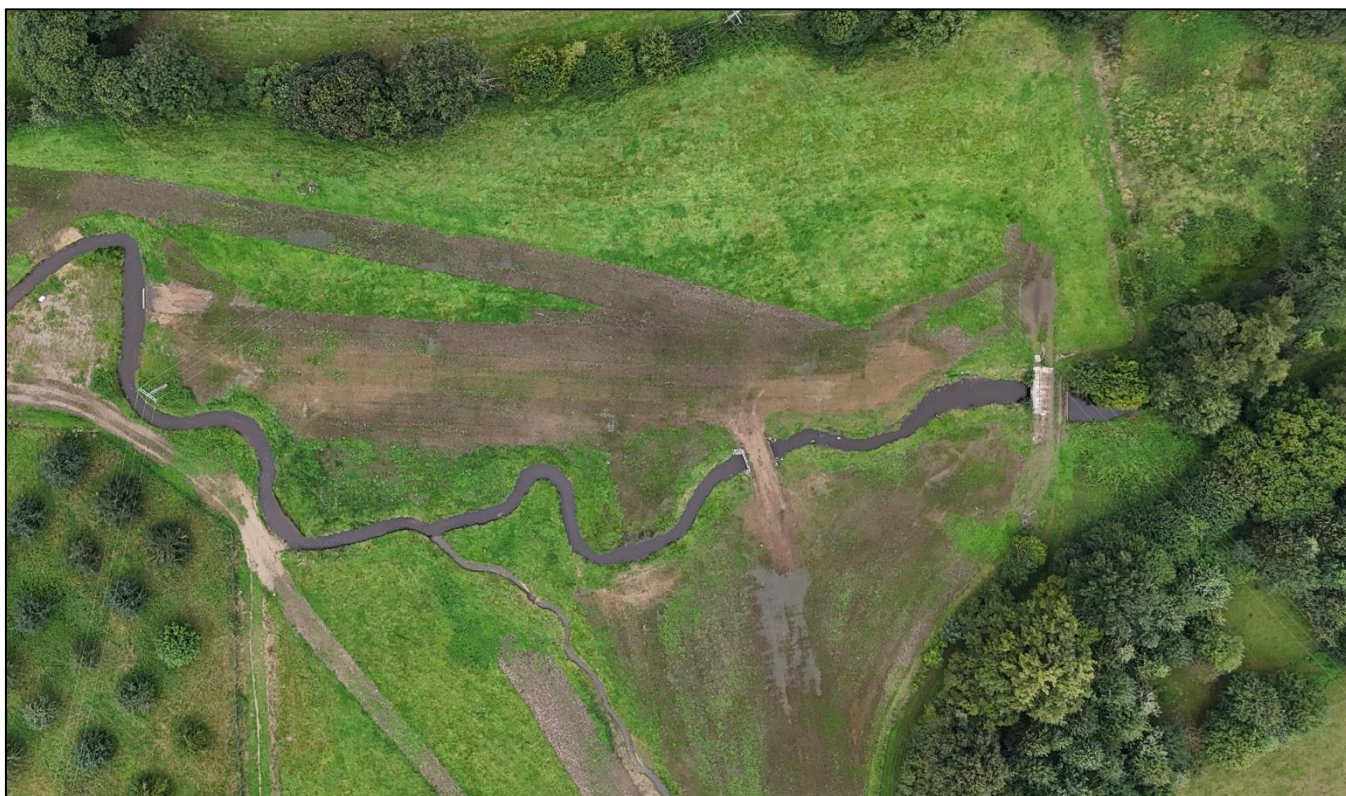
Vue de la Loirance et de la Chesnardière après travaux.

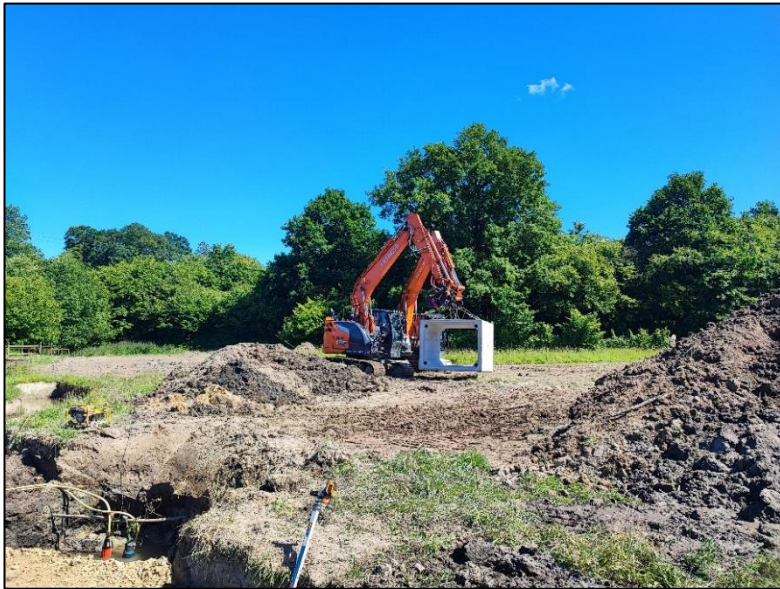
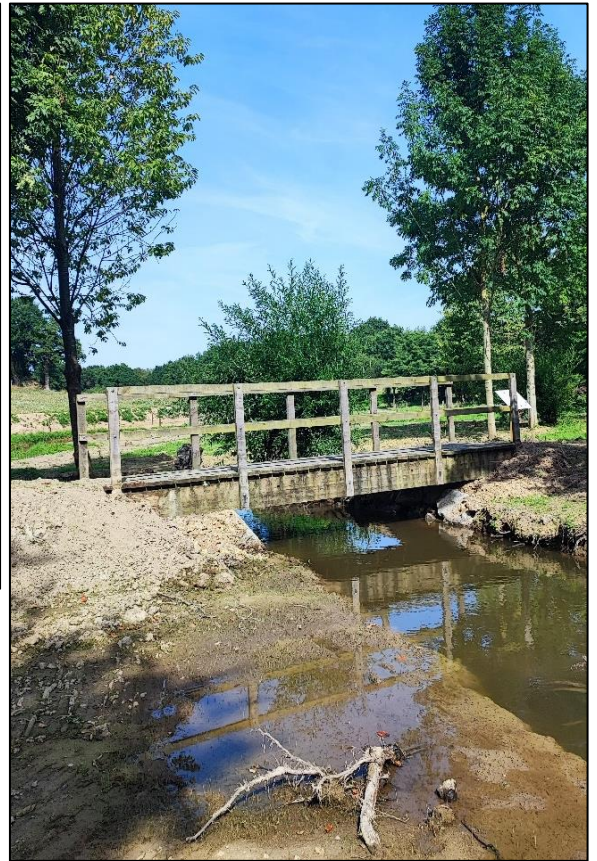
**Photos 1 et 2** : installation pont cadre – **3** : passerelle chemin de randonnée – **4** : mare le long de la restauration du Sévinois – **5** : panneau de communication (réalisation 2023).

Le redécoupage parcellaire induit par ces travaux de restauration est la principale contrainte pour les exploitants/propriétaires des terrains. La mise en place d'ouvrages de franchissements permet de faciliter l'accessibilité des parcelles aux engins agricoles ainsi qu'au pâturage.

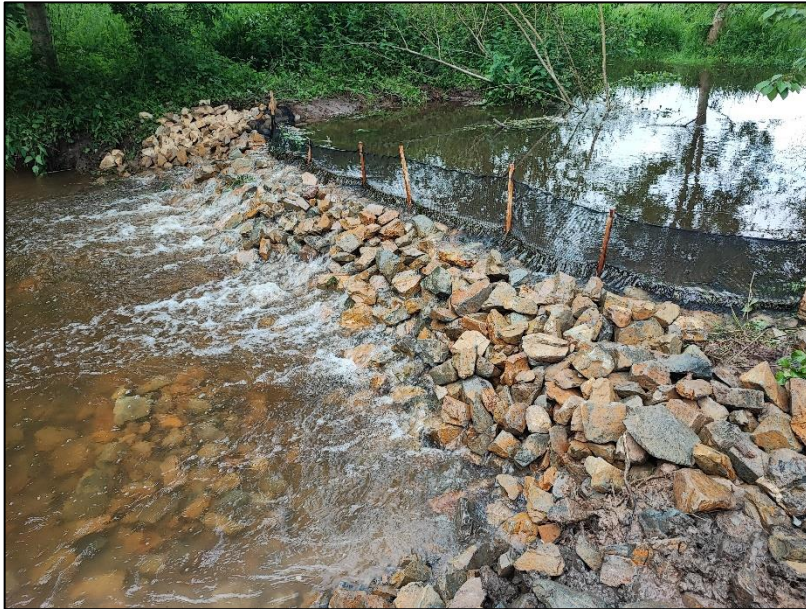
**Photos 1 :** filtre aval sédiment et anti-montaison – **2 :** réalisation d'une vidéo par l'entreprise [Hitachi Construction Machinery France \(HCMF\)](#) pour leur client (Agrioservices) – **3 :** pêche électrique de sauvegarde – **4 :** panneau de communication bassin versant – **5 :** passerelle du chemin de randonnée - **6** panneau de communication le bocage.

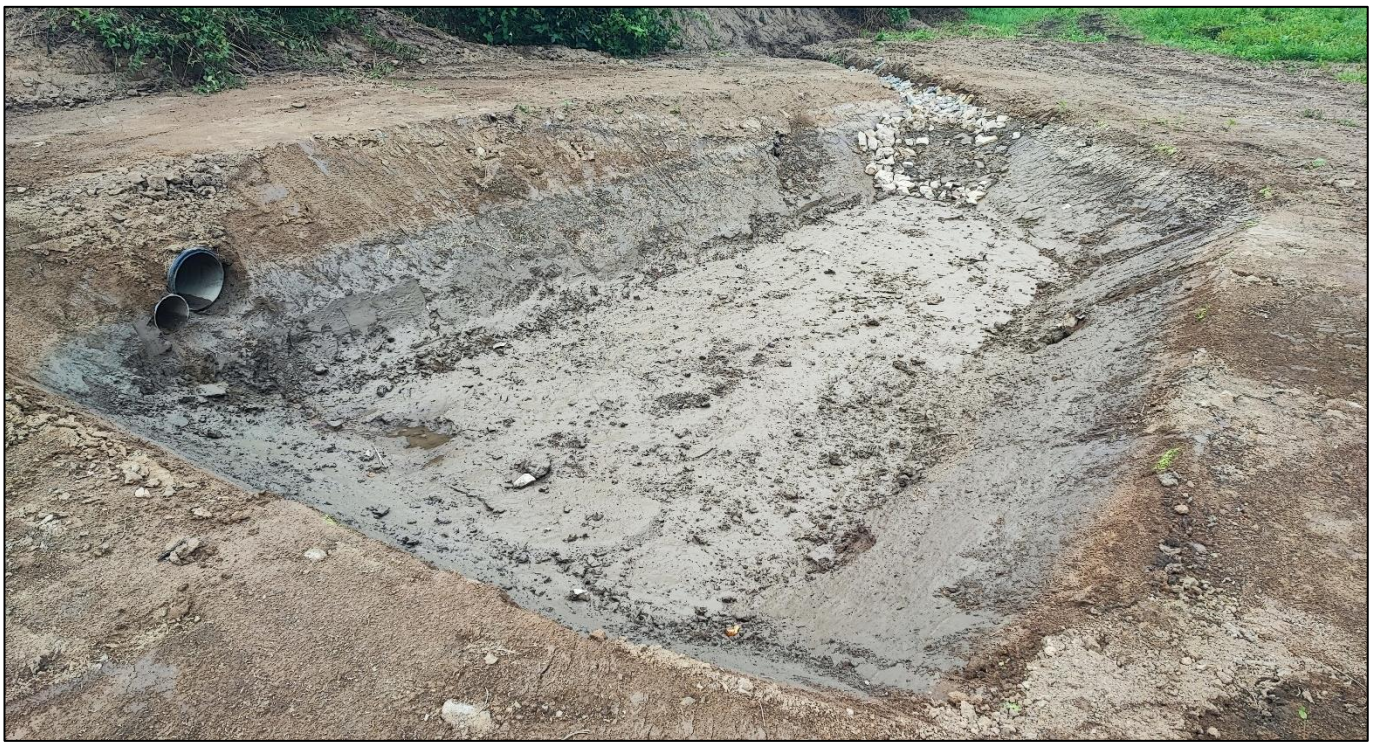
**Photos 1** : bassin tampon eaux pluviales – **2** : ruisseau de la Sévinais quelques semaines après restauration – **3** : installation d'un abreuvoir.

Dans sa globalité, ce projet représente 2,3 kilomètres de restauration (+ 600 m<sup>l</sup> de cours d'eau) et est complété par la création de mares et bassin tampon (déconnexion des arrivées d'eaux pluviales + STEP ABERA).

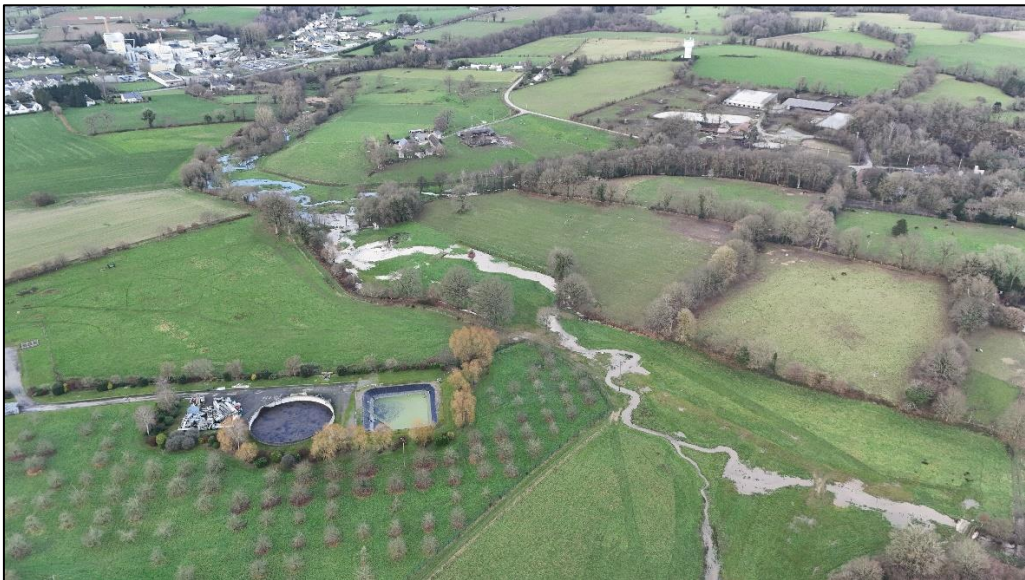
**Photos 1** : Inauguration des travaux – **2** : Crue du 9 janvier 2025 – **3** : Prise de vue du 13 janvier 2025.
