Réhabilitation de cours d'eau

Restauration lourde par suppression de busage

2^{ème} partie (350ml sur 500 ml)

Romagné, la Grouennerie, le ruisseau du Couard

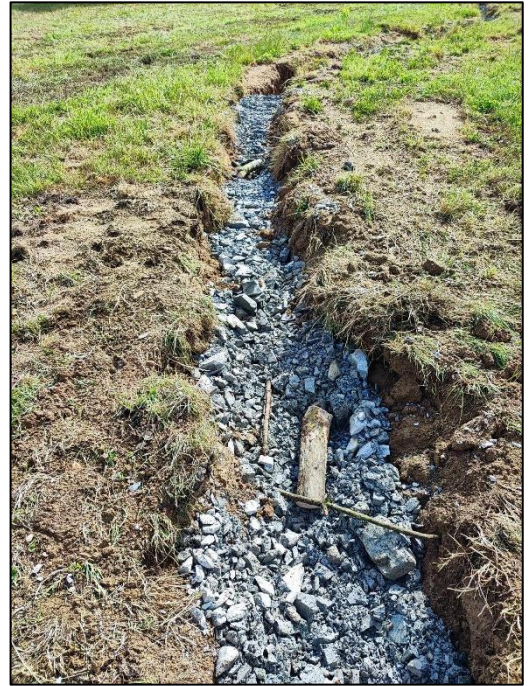
Mare collectant l'eau pluviale, ainsi que l'eau de l'ancien busage passant sous le bâtiment (le busage restant en place sous le bâtiment celui-ci capte l'eau de la nappe).
