INRAE

NOTE TECHNIQUE

Retour d'expérience suite à la suppression du plan d'eau de Pont-Calleck (56)

Février 2025

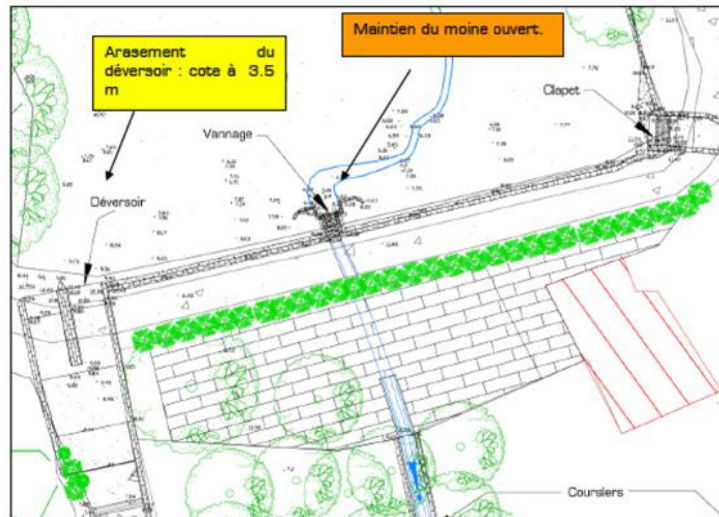
Figure 3 : Vue en plan de l'aménagement projeté en 2011 (Hydro Concept, 2011)

A l'issue d'un débat sur l'ensemble des solutions proposées, les propriétaires se sont prononcés en faveur de la suppression du plan d'eau. En 2012, le projet d'arasement partiel de l'ouvrage est validé par le service instructeur (DDTM56). Il consiste en l'implantation d'un pont cadre, muni d'une banquette à loutre, sur la rive droite du barrage actuel (**Figure 3**).

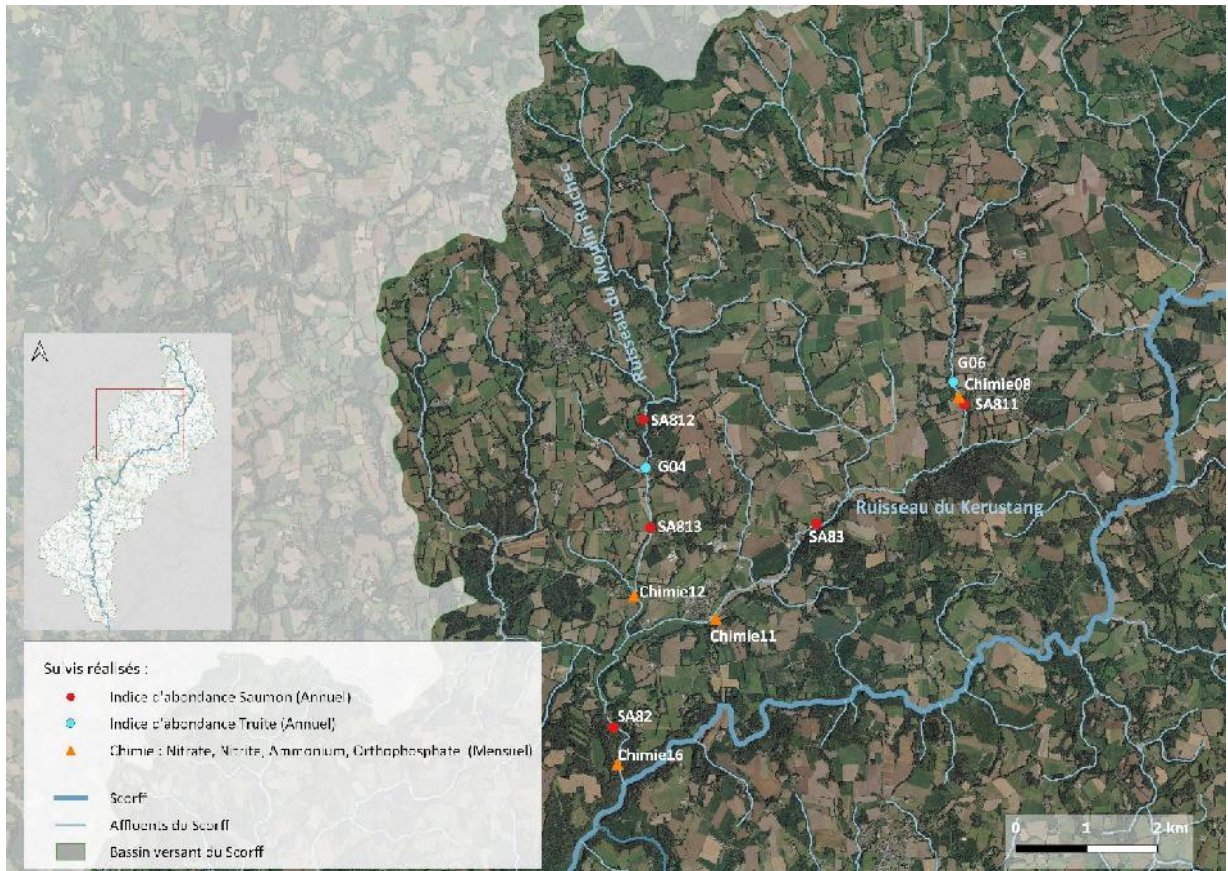
Figure 6 : Suivis piscicoles et environnementaux menés sur le bras de Pont-Calleck et ses affluents (©INRAE, 2024)

Plusieurs points de suivi piscicoles et environnementaux sont prospectés sur le bras de Pont-Calleck et ses affluents : 5 indices d'abondance saumon (SA82, SA813, SA812, SA83, SA811) et 2 indices d'abondance truite (G04 et G06) (**Figure 6**). D'un point de vue historique, seule la station du Bras de

Pont-Calleck (SA82) et la station la plus amont du Kerustang (SA811) étaient suivies initialement pour le suivi saumon. A partir de 2012, suite à l'ouverture de l'étang de Pont-Calleck, trois stations (SA83, SA812 et SA813) ont été rajoutées afin de compléter le réseau de suivi (Quendo *et al.*, 2024).

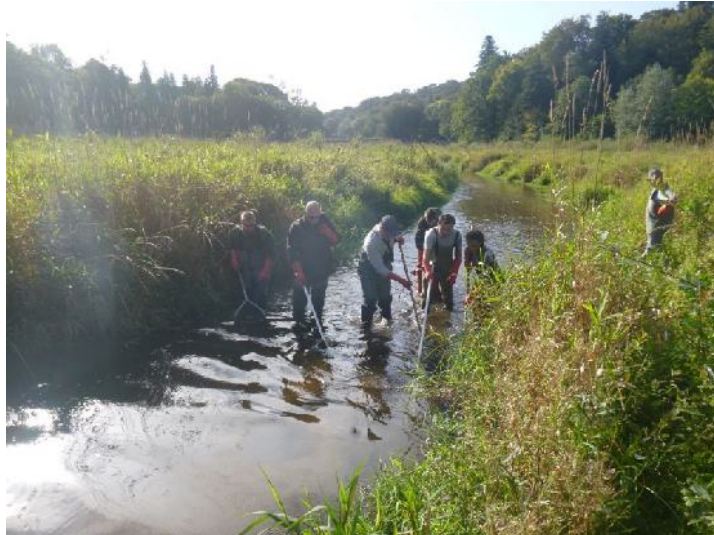
Figure 19 : Pêche électrique complète en septembre 2015 (©OFB)

En 2010, le plan d'eau présentait un peuplement piscicole composé de brochets, perches gardons, rotengles, brèmes, carpes (com. Pers. SD56 OFB). Cinq pêches électriques (de type pêche complète à deux passages, 2 anodes et 3 épuisettes) réalisées entre 2012 et 2019 (station SANDRE n°04189832) ont permis de suivre l'évolution du peuplement piscicole suite à la vidange accidentelle du plan d'eau (**Figure 19**).

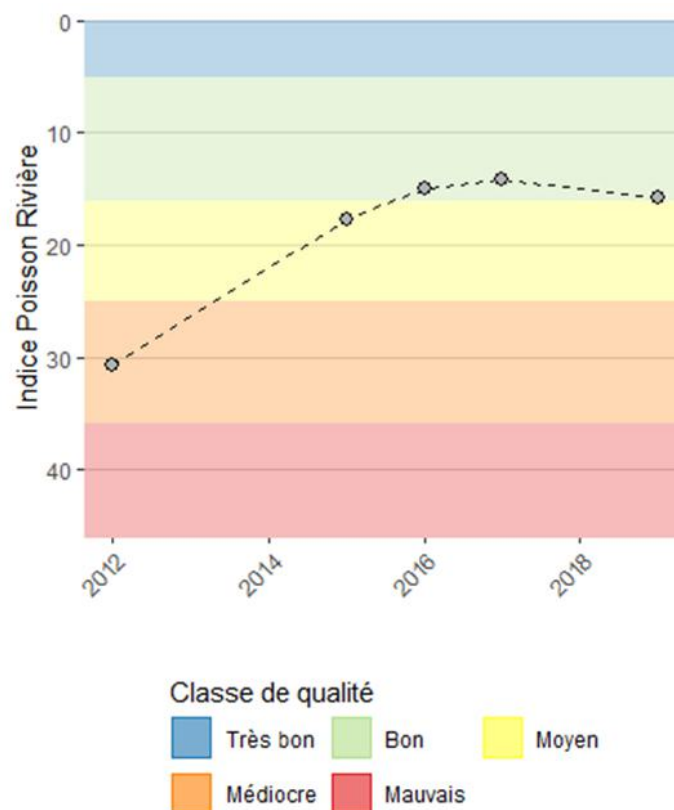
Figure 20 : Evolution de l'Indice Poisson Rivière (IPR) de 2012 à 2019 sur le ruisseau de Lignol à Kernascléden (56)

Le calcul de l'Indice Poisson Rivière met en évidence **l'amélioration significative de l'état du peuplement piscicole sur cette station, passant d'un état médiocre en 2012 à un bon état à partir de 2016 (Figure 20).**

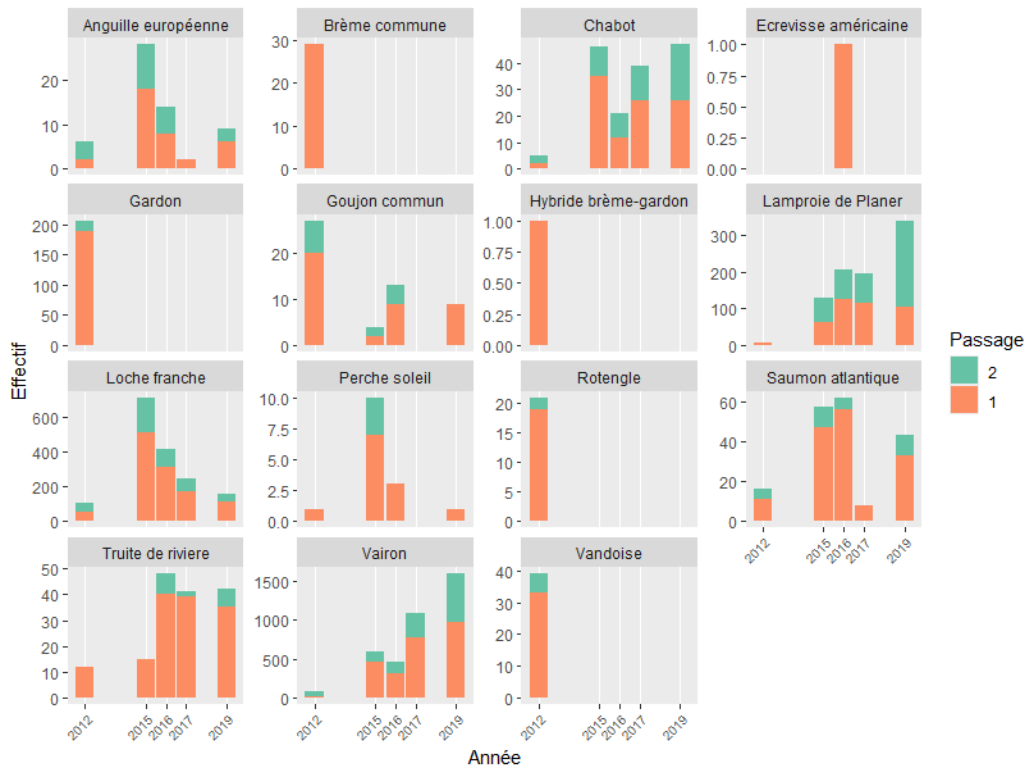
Figure 21 : Evolution des peuplements piscicoles de 2012 à 2019 sur le ruisseau de Lignol à Kernasclédén (56) ; en orange : effectifs au premier passage de pêche ; en vert : effectifs au second passage.

Cette forte amélioration s'explique par une transformation radicale de la composition du peuplement avec une disparition de toutes les espèces limnophiles caractéristiques du plan d'eau (gardon, rotengle, brème) concomitante à une recolonisation d'espèces attendues dans ce type de cours d'eau (truite, saumon, lamproie de planer, vairon, chabot, anguille) (**Figure 21**).

La régression progressive des densités de loche au profit du vairon traduit une baisse progressive de la charge organique liée aux apports du plan d'eau. Le vairon étant favorisé par une charge plus modérée que la loche franche. Le retour du chabot, espèce lithophile pétricole, traduit une amélioration de la fonctionnalité du substrat et de la qualité d'eau. La suppression de l'ouvrage a certainement favorisé une meilleure répartition de l'anguille sur le bassin versant.

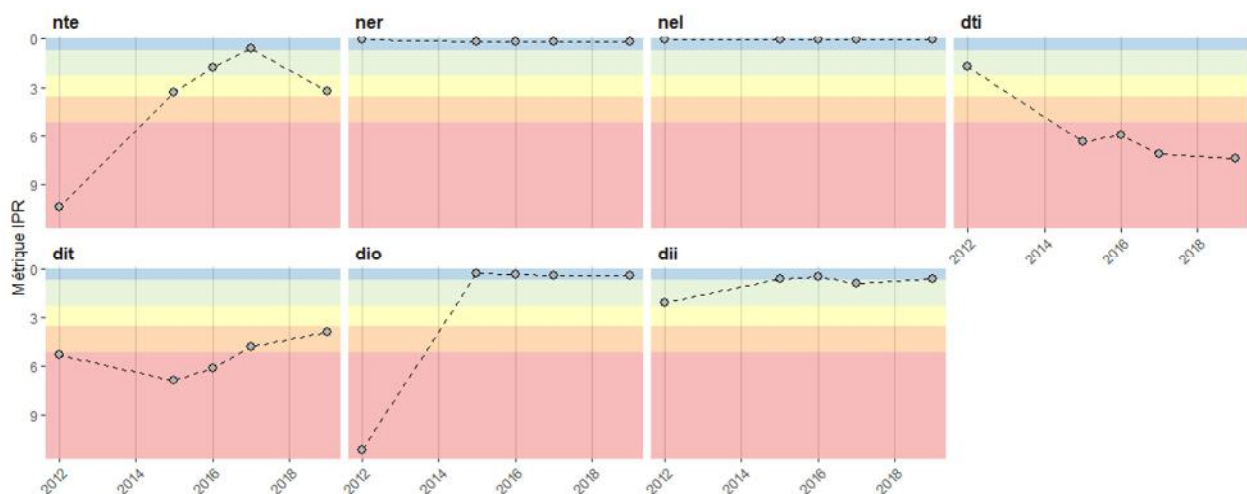
Les métriques de l'IPR (**Figure 22**) donnent des indications sur les types d'altération s'exerçant sur le peuplement et permettent ainsi d'affiner le diagnostic écologique au-delà du score de l'IPR.

Quatre métriques (nte : nombre total d'espèces, dit : densité d'individus tolérants, dio : densité d'individus omnivores, dii : densité d'individus invertivores) baissent nettement pour s'approcher de la situation de référence (valeur = 0). L'amélioration est essentiellement due aux métriques nte et dio. Seule la métrique « dti : densité totale d'individus » augmente, s'écartant de la référence. Cette valeur est liée à une forte densité de vairons (**Figure 19**).

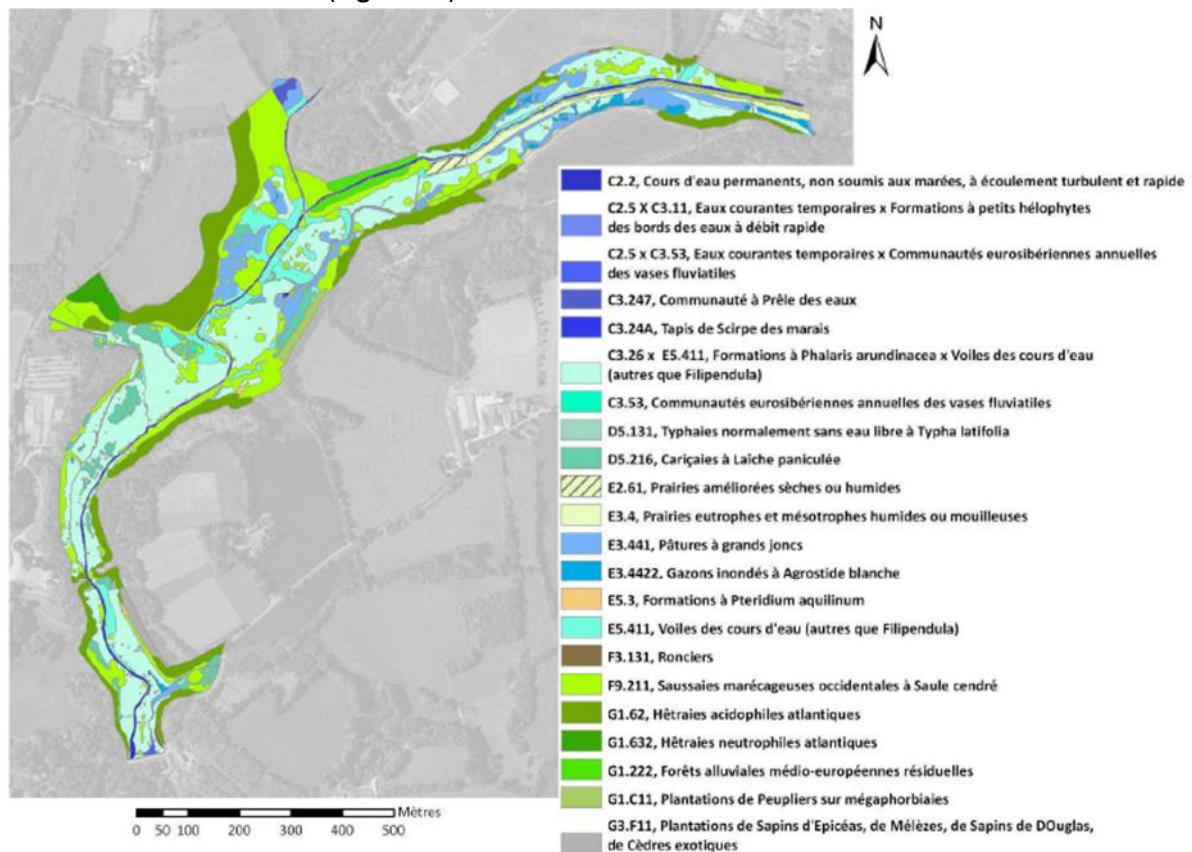
Figure 23 : Carte des habitats de l'ancien étang de Pont-Calleck en 2021, selon la typologie EUNIS (Fouillet P. & Stephan A., 2022)

L'inventaire et la cartographie des habitats réalisés en 2021 sur la seule zone alluviale ont permis de recenser **17 habitats Eunis** (**Figure 23**).

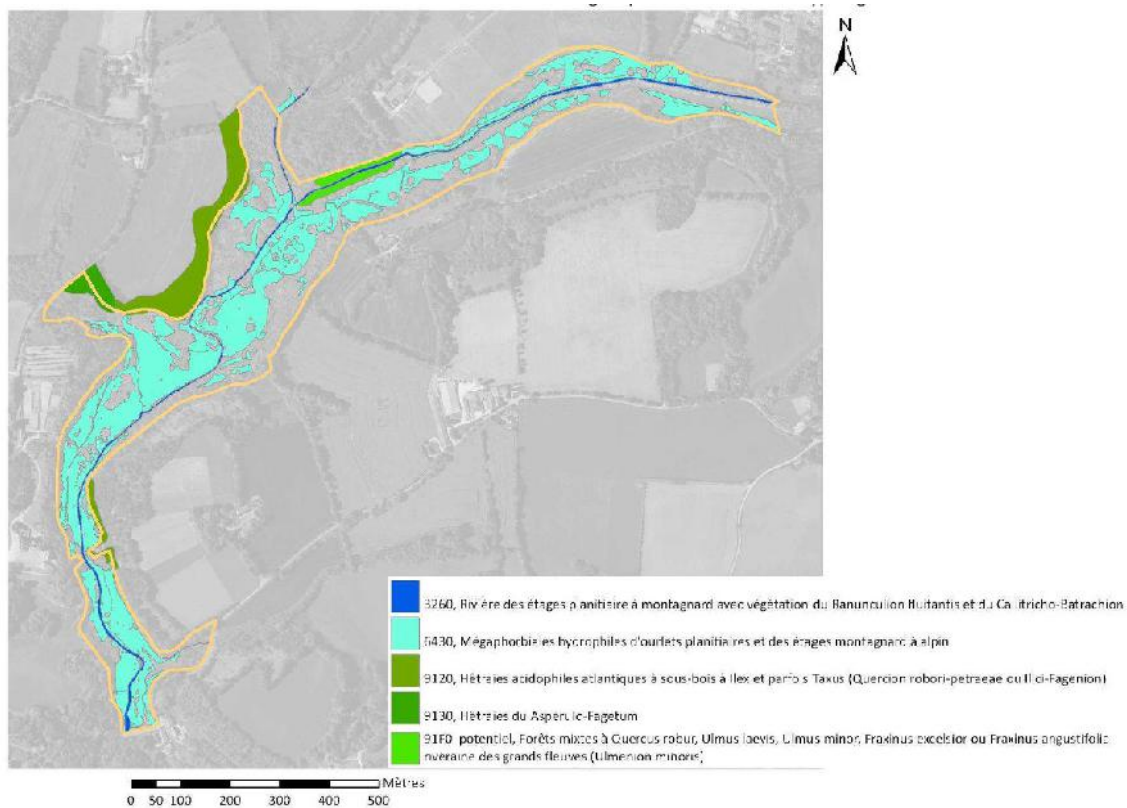
Figure 24 : Carte des habitats d'intérêt communautaire de l'ancien étang de Pont-Calleck (Fouillet & Stephan, 2022)

- Les différents ruisseaux marqués par leurs herbiers d'hydrophytes. Ils se rattachent à l'habitat "Rivière des étages planitiaire à montagnard avec végétation du *Ranunculion fluitantis* et du *Callitricho-Batrachion*" (3260) ;
- La formation à *Phalaris arundinacea* rattaché à l'habitat d'intérêt communautaire "Mégaphorbiaies hydrophiles d'ourlets planitairiens et des étages montagnard à alpin" (6430) (**Figure 24**).

Le linéaire des rivières avec végétation du *Ranunculon fluitantis* et du *Callitriche-Batrachion* a augmenté de 1440 mètres linéaires (1140 mètres pour le ruisseau de Kerustang et 300 mètres pour son affluent le ruisseau du Moulin du Ruchec). **Couvrant antérieurement 5,85 ha sur la zone d'étude, la surface de mégaphorbiaies atteint désormais 13,17 hectares.** Les inventaires floristiques et faunistiques réalisés de mai 2021 à mai 2022 ont permis de définir la liste des espèces observées sur l'ancien étang de Pont-Calleck (Fouillet P. & Stephan A., 2022 ; pages 63-68 et pages 69-74/78).
