Réhabilitation de cours d'eau

Restauration lourde du ruisseau et des berges,
réhaussement du lit

Syndicat Loisanse Minette

Maen-Roch, La Desnière, le ruisseau de la Villette

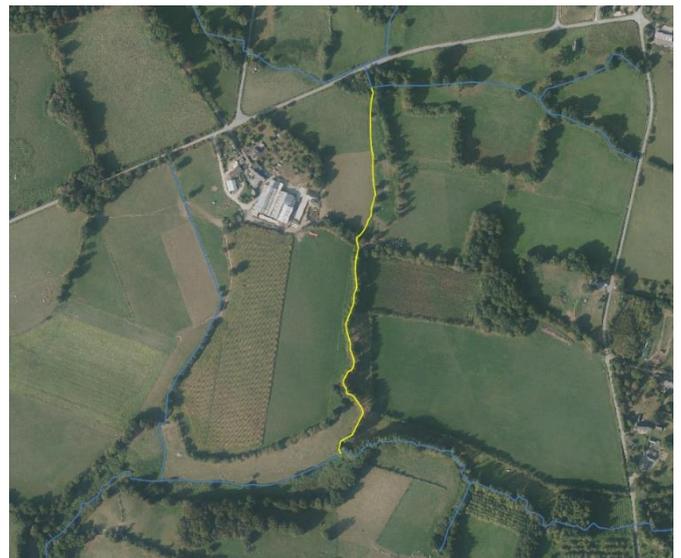
Photos avant – après travaux.

Les travaux de restauration sont multiples sur ce site : la restauration du cours d'eau, de ses annexes hydrauliques, des berges et de la ripisylve. Les travaux ont débuté par un entretien de la végétation. Une pêche de sauvetage a été réalisée avant que les travaux ne soient entrepris dans le lit mineur. Sur 560 mètres linéaires, 1 anguille et une dizaine de loches ont été capturées, puis relâchées en aval de la zone de travaux.

La restauration du gabarit du ruisseau est une action qui permet l'amélioration de la diversité des habitats du lit mineur et des berges en favorisant une plus grande diversité de faciès d'écoulement, de végétation des berges, et en favorisant les zones de dépôts ou d'érosion. Elle permet également une meilleure connexion du ruisseau avec la nappe et la zone humide.
