Pollution bactériologiques sur le BV du Ris

Diagnostic parcellaire et

Diagnostic des chemins

Programme d'actions mis en place suite à l'arrêté préfectoral du 24/02/2020 pour diminuer la concentration bactérienne dans les eaux se déversant à la plage du Ris

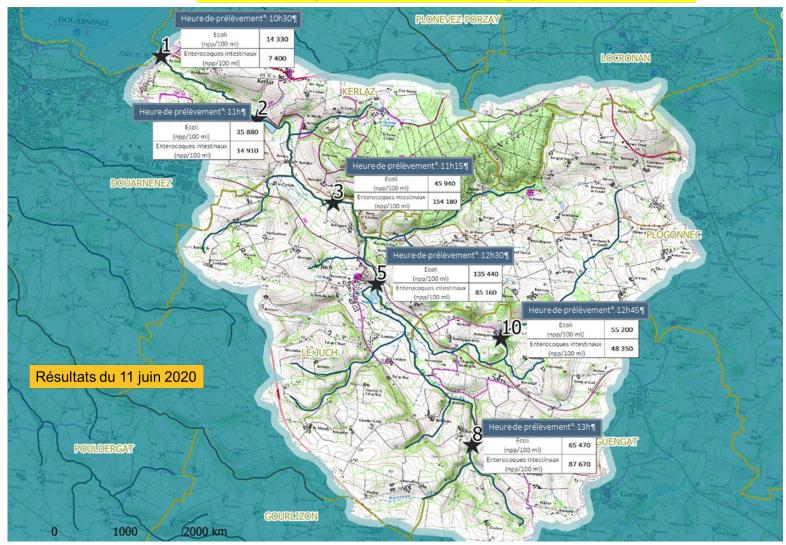
Etat de la qualité bactériologique des rivières

La qualité des eaux des rivières passe de :

Bonne à passable par temps sec (93-90%)

Passable à très mauvaise par temps de pluie (95-97%)

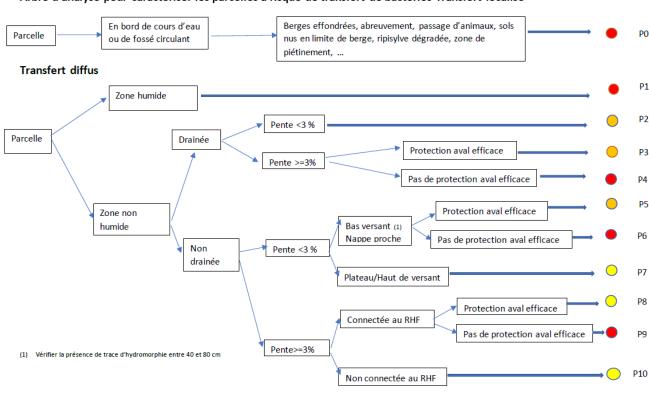
Documents extraits du diagnostic bactério

Analyse des parcelles à risque : Arbre d'analyse pour caractériser les parcelles à risque de transfert de bactéries Transfert localisé

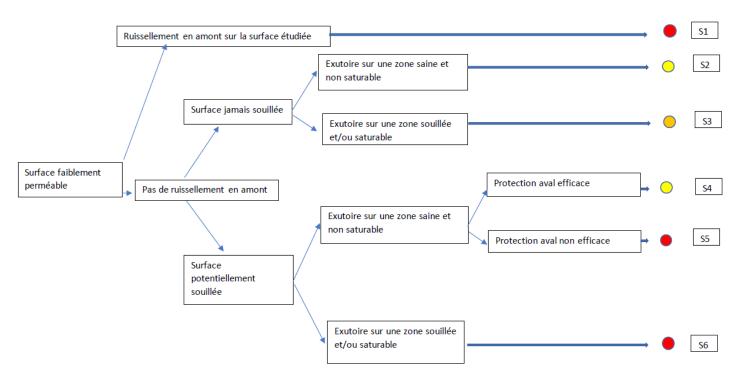
Documents extraits du diagnostic bactério

Analyse des surfaces faiblement perméables :
 Arbre d'analyse de la gestion des eaux pluviales des surfaces faiblement perméables

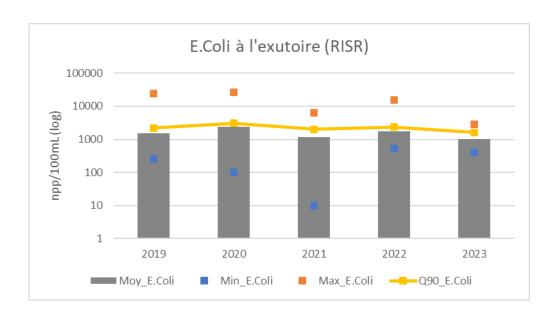
Suivi des améliorations :

On observe une tendance à la diminution de la dispersion des résultats

Pas de tendance significative à la baisse

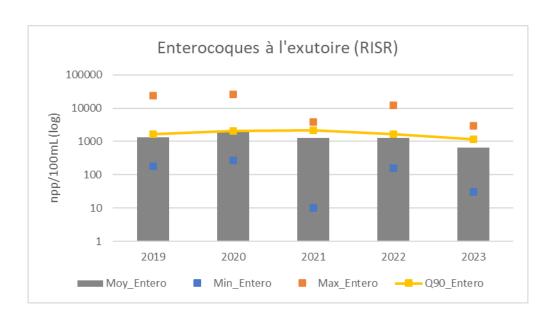
Suivi des améliorations :

On observe une tendance à la diminution de la dispersion des résultats

Pas de tendance significative à la baisse
