Réunion sur les diagnostics bactériologiques des sièges d'exploitation entre les techniciens agricole du Finistère

Retour expérience EPAGA

Quimper le 12 novembre 2024

Accompagnement des agriculteurs pour reconquérir la qualité des eaux de la zone conchylicole de l'estuaire du FAOU

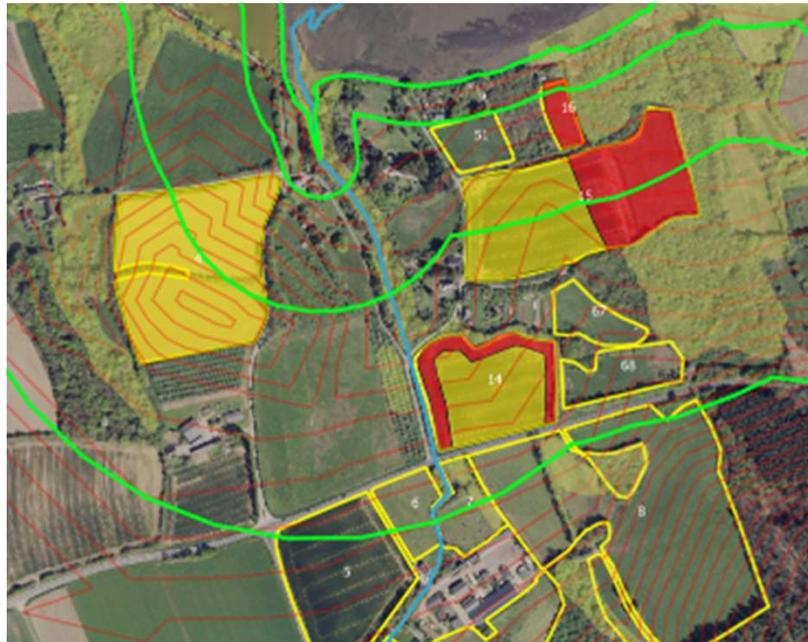
Parcelles dans la bande des 500 mètres:

Ex: Identifier les parcelles dérogatoires

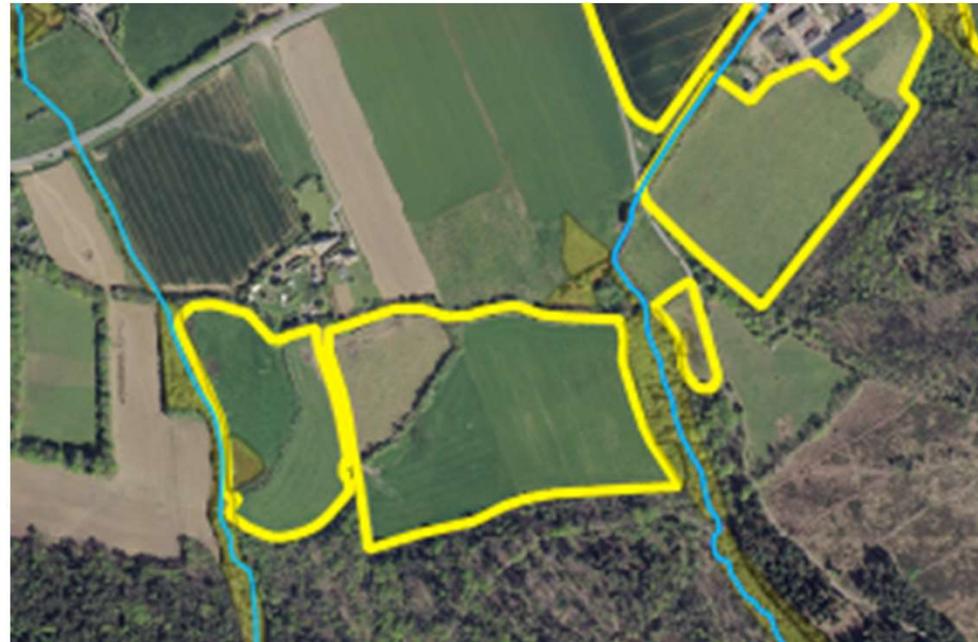
Parcelles le long des cours d'eau:

Ex: Identifier les zones d'abreuvement

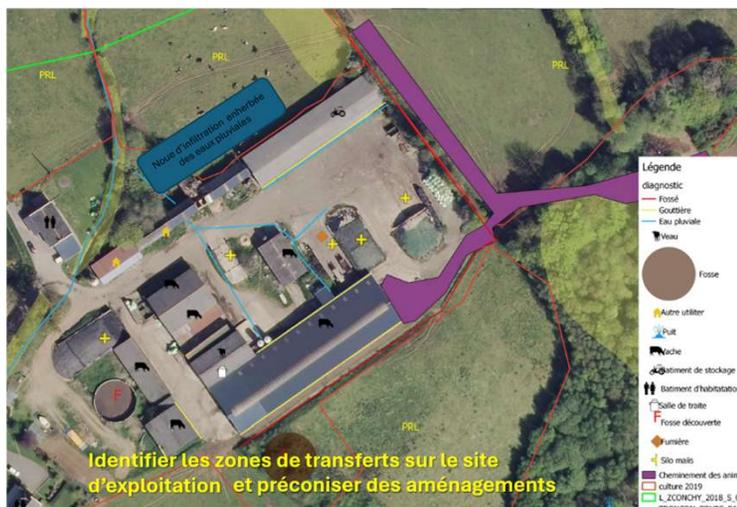
Les aménagements proposés et financés

Suite à une étude hydraulique et concertation avec l'agriculteur:

- Modification des fossés
- Création de deux zones d'épuration (roseaux)

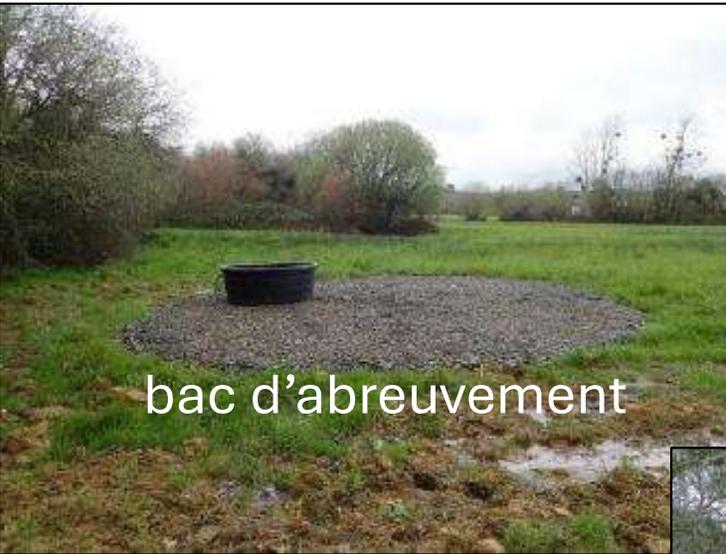
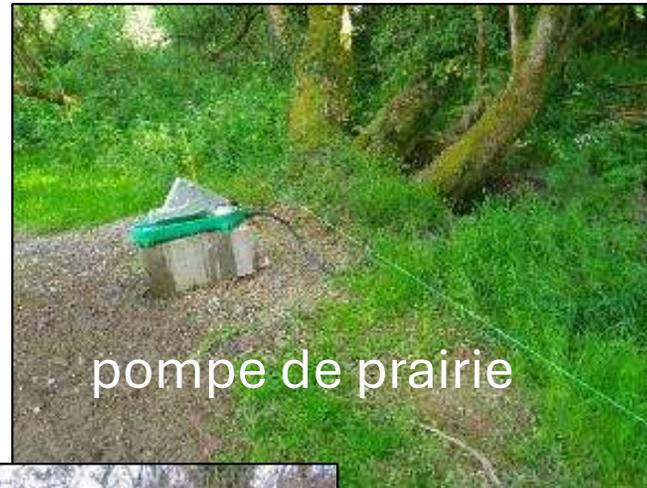
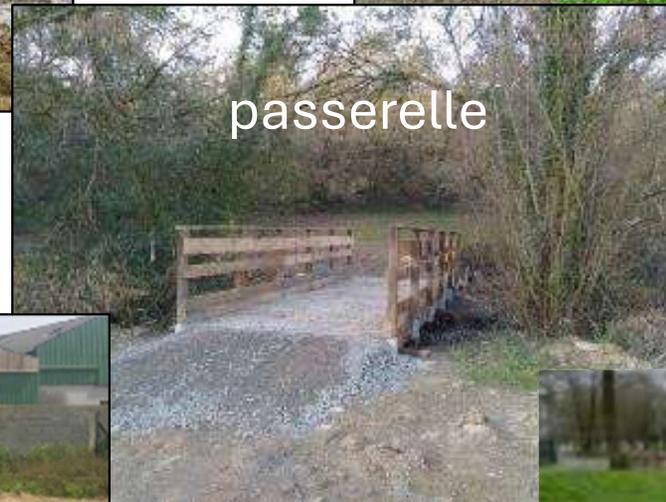
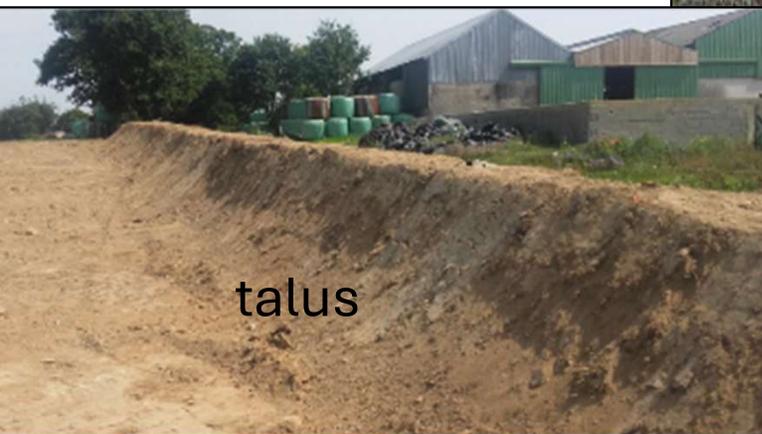
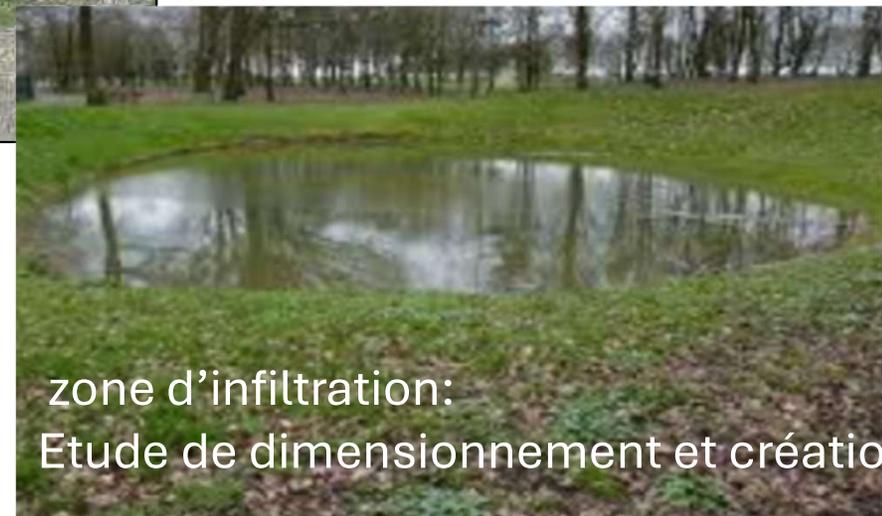
Autres aménagements proposés et financés

- Pompes de prairies
- Bacs gravitaires
- Talus
- Gouttières
- Bassins d'orage
