Mission d'étude pour réduire les impacts du  
carénage sur le milieu marin

Rapport phase 3 :

**Réduire l'application d'antifouling  
par la démonstration  
et l'incitation**

**Rapport Final  
décembre 2013**

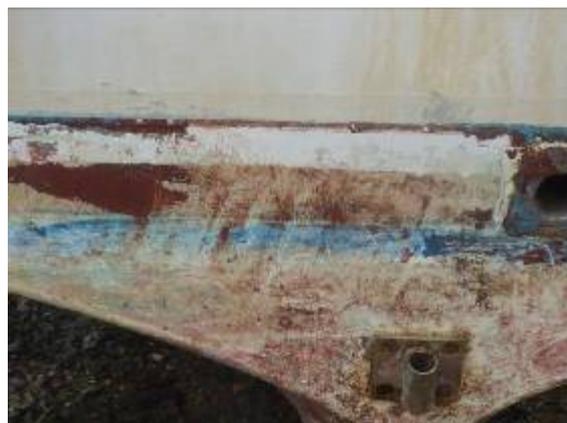
Tableau arrière après décapage

Le bateau présentait deux types de peintures, une bleue et une bordeaux. La première couche a été relativement facile à enlever mais la seconde ayant été appliquée en couche épaisse, notamment au dessus de la ligne de flottaison, il a

fallu racler la coque de manière énergique avec la spatule. L'usage de ce décapant nécessite un temps de travail important et ne semble pas suffisamment efficace sur des anciennes peintures appliquées en couches épaisses. Il serait donc à privilégier pour un décapage de la coque assez régulier (tous les deux ans par exemple) pour éviter l'accumulation des couches.

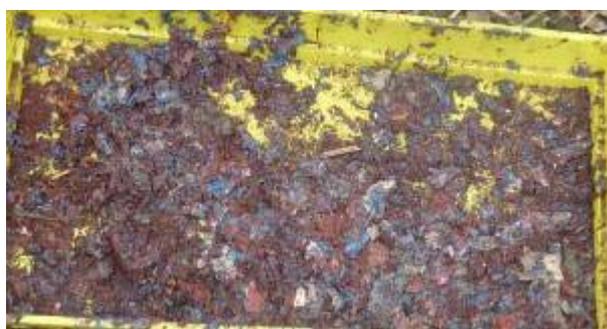
"Pâte" récupérée après décapage.

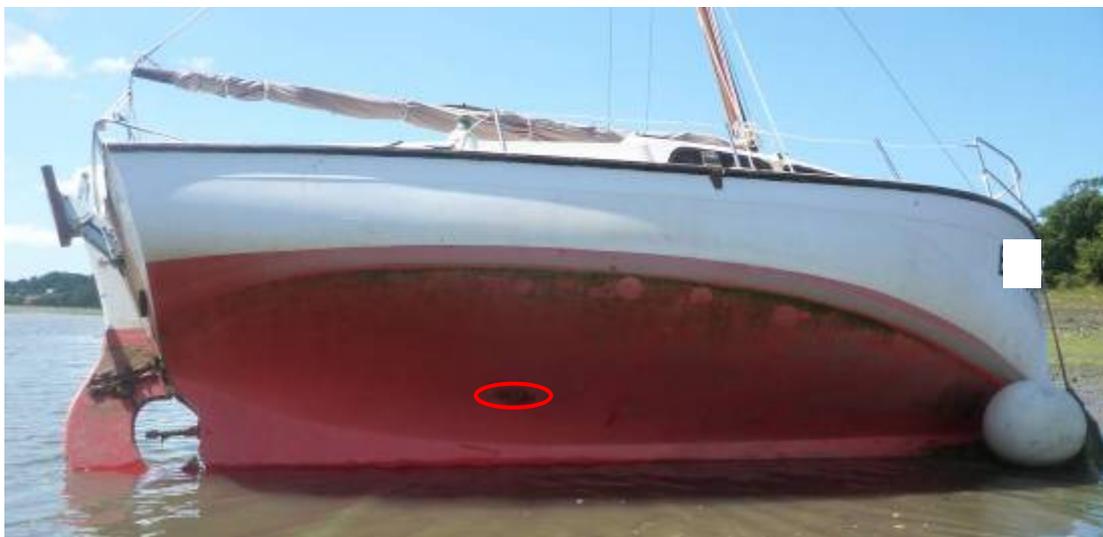
**4<sup>ème</sup> suivi : 20 août (114 jours)**

Après quatre mois d'immersion et des conditions de températures et d'ensoleillement idéales pour le développement de fouling, on observe une présence d'algues vertes relativement importante sur le safran, y compris plus en profondeur. A noter également l'érosion de la peinture par endroit (le safran n'avait reçu qu'une seule couche de peinture contre deux sur la carène, et pas de primaire).

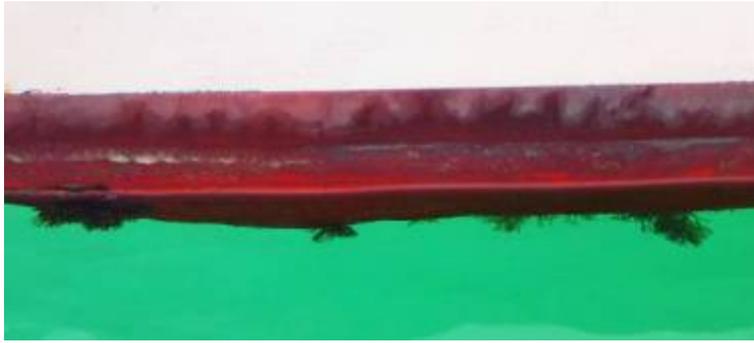
4<sup>ème</sup> suivi : 4 octobre (130 jours)

On observe la présence d'algues rouges sous la ligne de flottaison à l'avant de la carène.

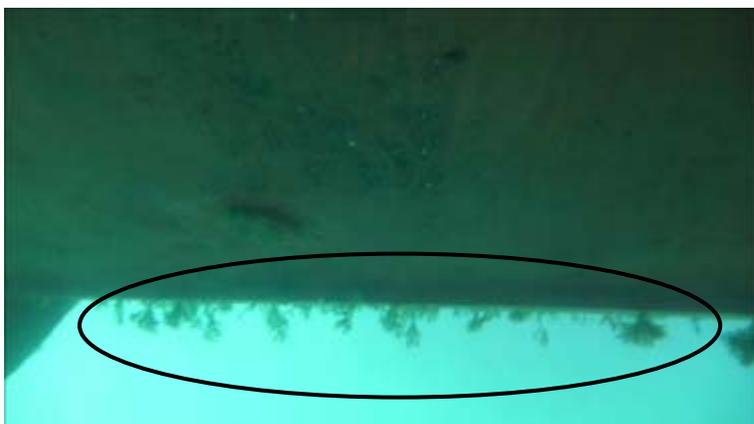
Colonisation algale sur la partie plane sous la carène.

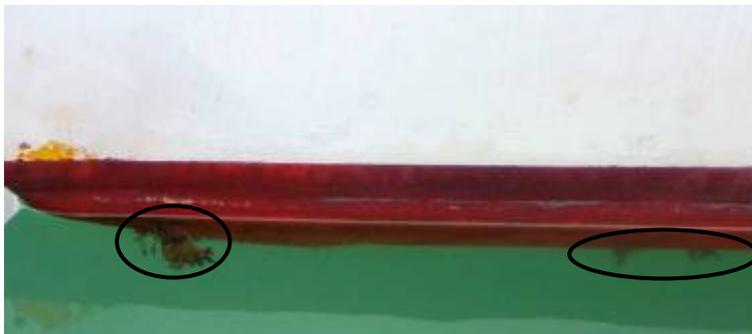
5<sup>ème</sup> suivi : 4 novembre (161 jours)

Toujours les mêmes algues rouges que lors des précédents suivis, en même quantité et même taille.

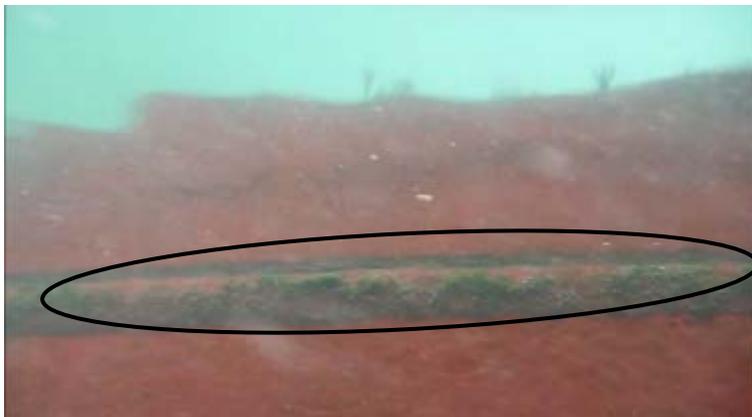
Le liseré d'algues vertes est également toujours présent mais semble se décomposer.

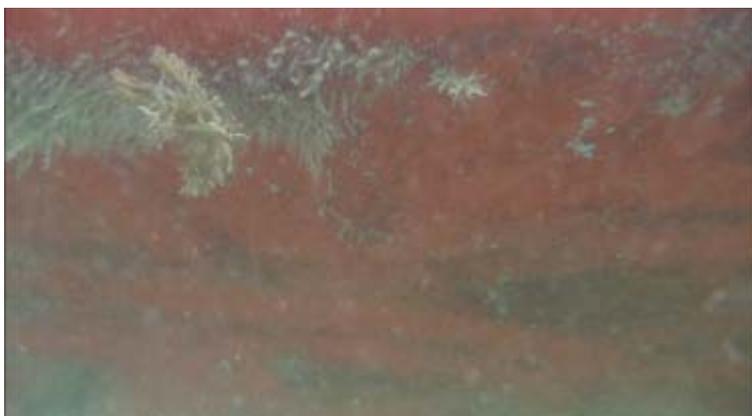
Algues brunes se fixant préférentiellement sur les tranches de la carène.

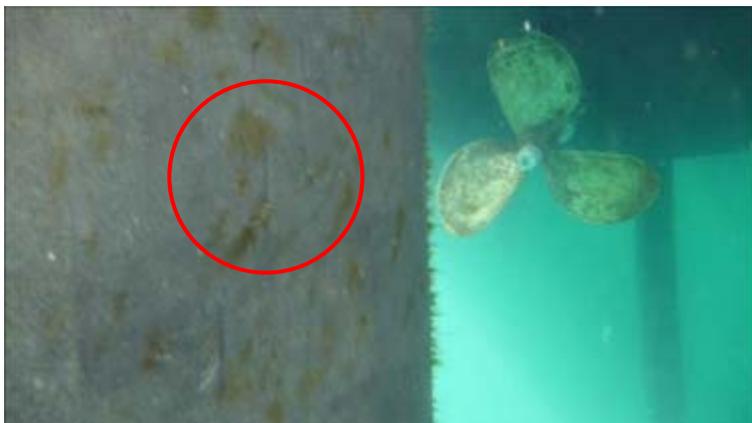
Des algues éparses sur le safran, se développent surtout au niveau de la tranche.

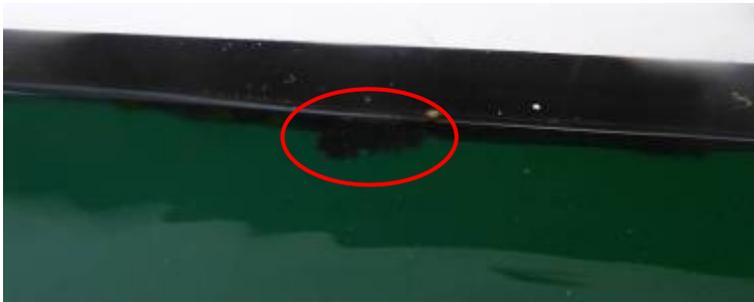
Evacuations vue de la surface.

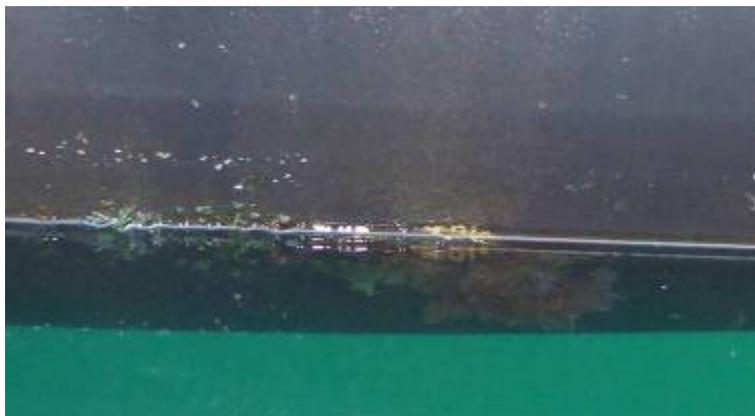
**3<sup>ème</sup> suivi : 7 octobre (97 jours)**

Les algues ont continué à se développer au niveau des évacuations, ainsi que sur la ligne de flottaison.

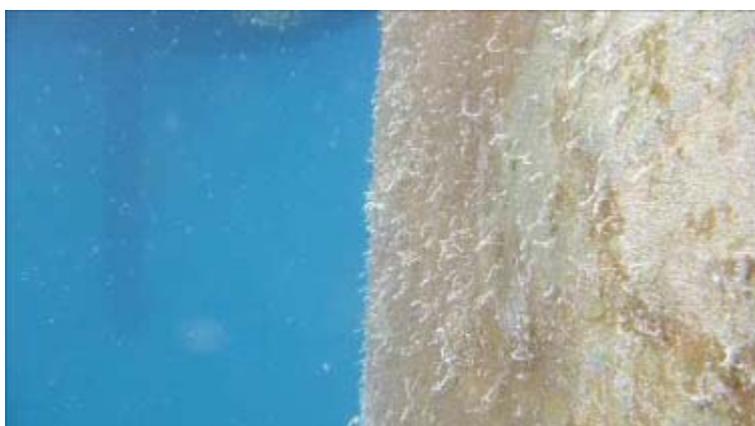
La colonisation du safran se poursuit également avec uniquement la présence d'un film d'algues.

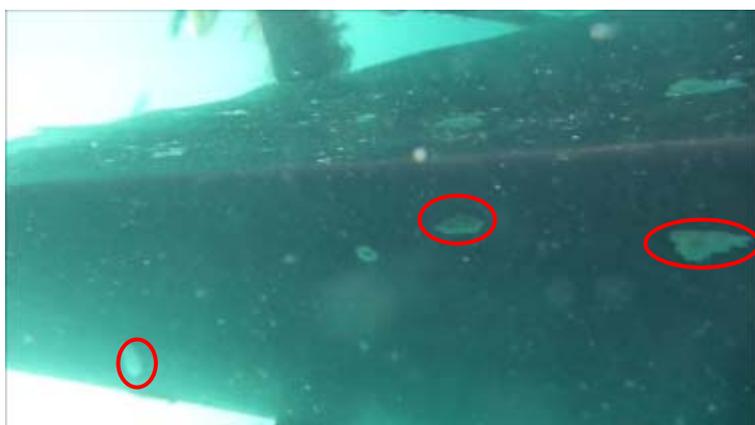
On remarque quelques taches blanchâtres éparses sur l'arrière de la coque.

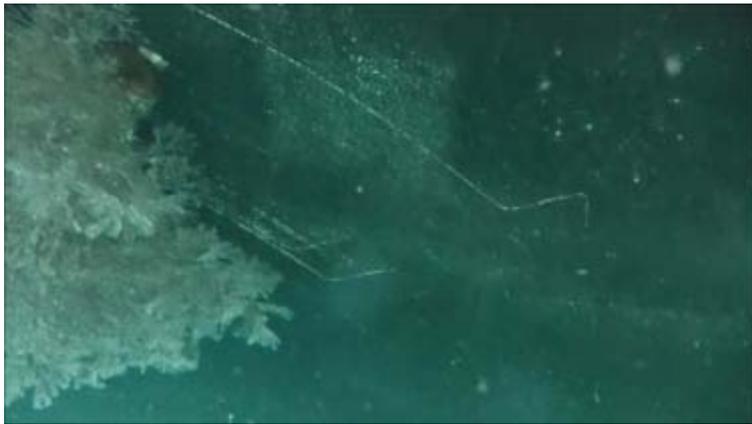
Présence d'amas d'algues épars sur la carène (à proximité des évacuations).

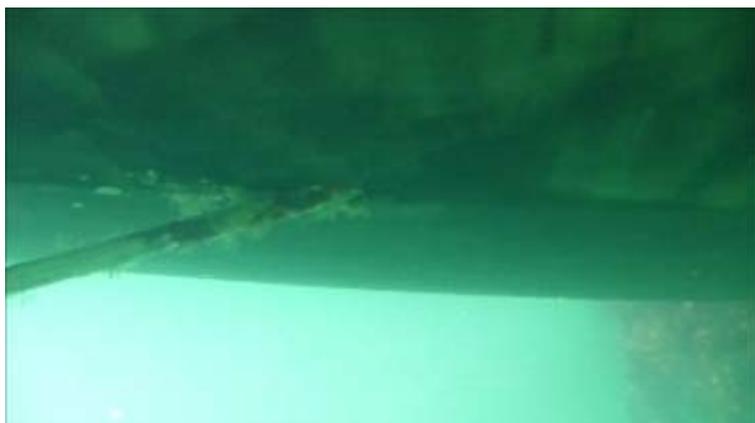
Il y a peu de colonisation sur la carène, seulement un léger biofilm sur l'ensemble de la surface.

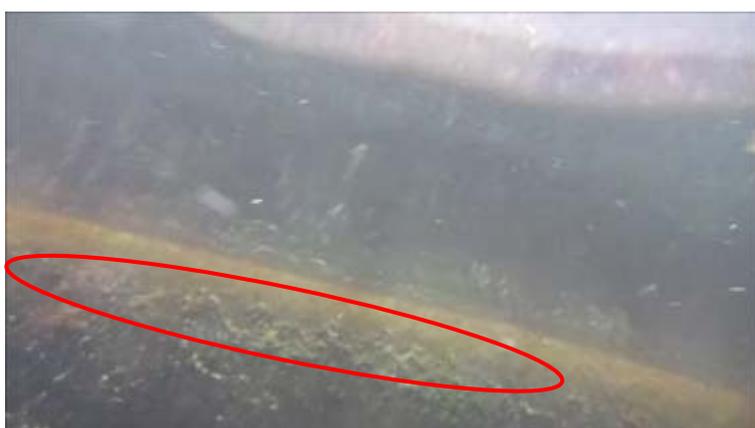
5<sup>ème</sup> suivi : 20 décembre (171 jours)

Quelques algues en développement au niveau de la ligne de flottaison.

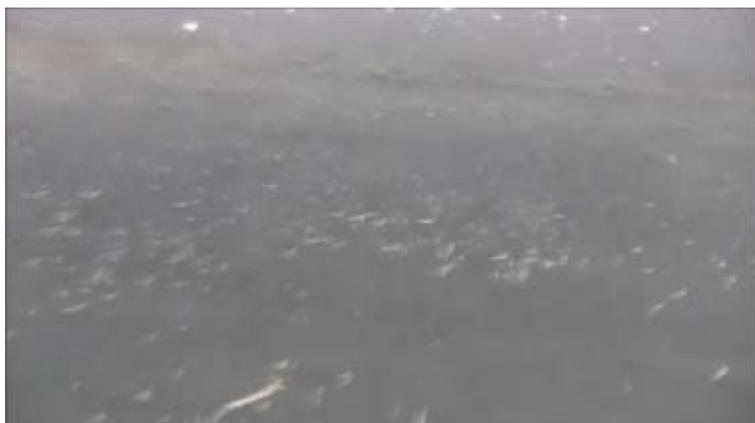
Fouling blanchâtres sur la carène.

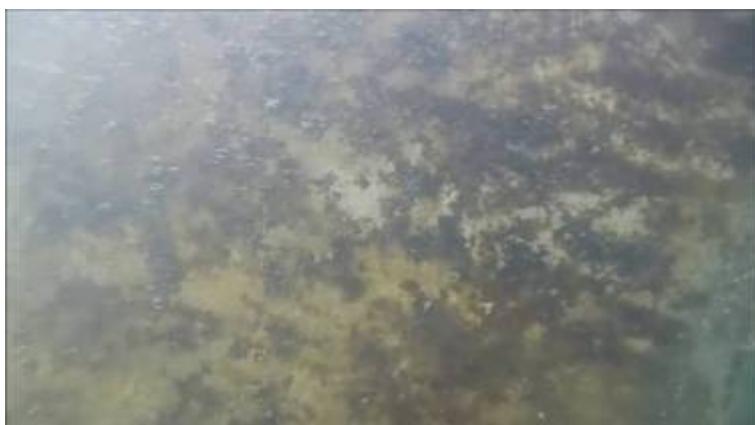
Colonisation sur le safran.

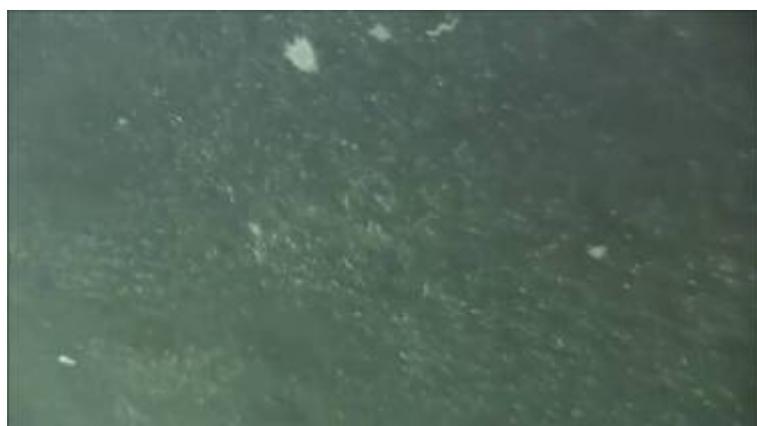
Biofilm sur la carène.

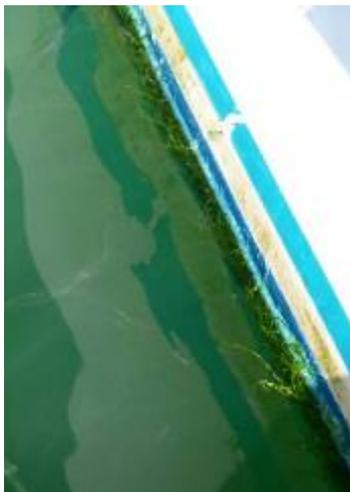
Les algues vertes filamenteuses sont toujours présentes au niveau de la ligne de flottaison.

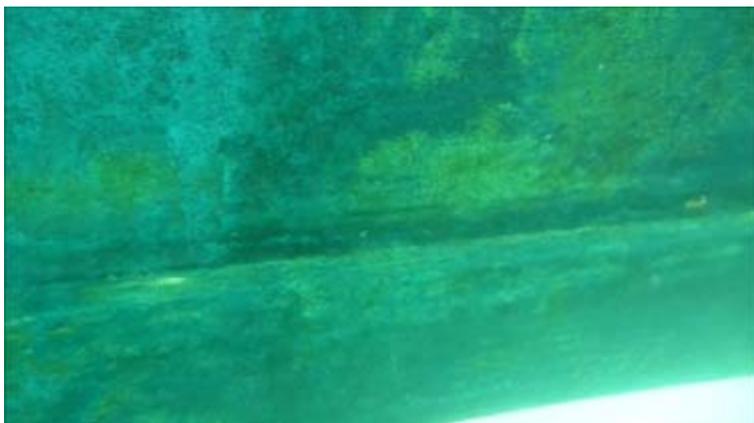
On n'observe pas de colonisation sous la carène.

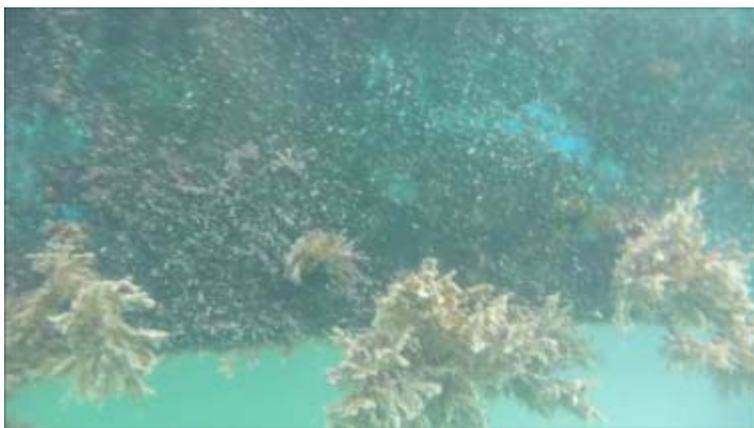
Présence d'algues brunes sur l'arrière de la carène.

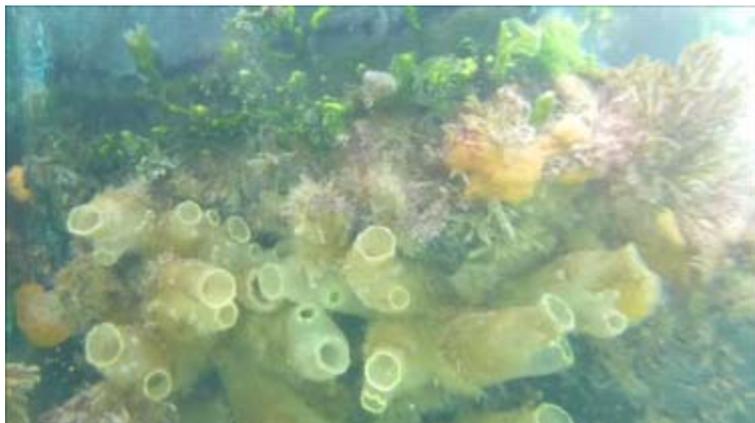
Présence de nombreux organismes marins, dont des algues et des ascidies, sur le bloc support du moteur.

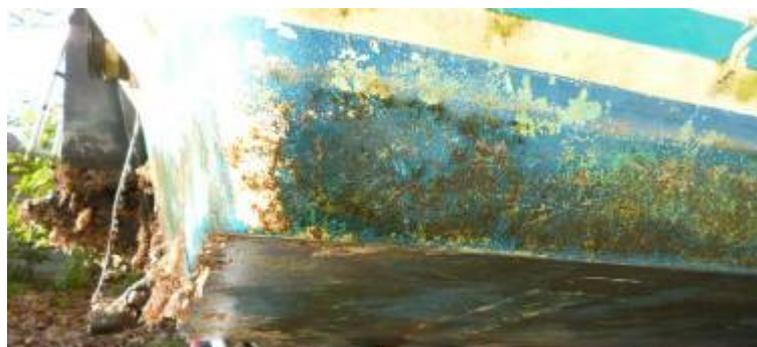
L'arrière du bateau présente une prolifération algale plus importante, particulièrement à tribord, et surtout au niveau du tableau arrière.

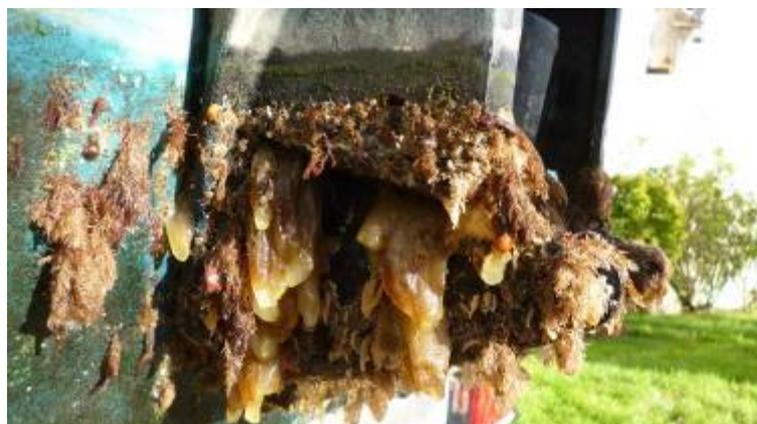
On observe divers organismes marins, dont des algues et des ascidies, sur le tableau arrière, sous l'embase du moteur de la vedette et ce depuis le début du suivi.

Pour une utilisation optimale du parefouling, il aurait été nécessaire de laisser le parefouling sur une plus longue période, notamment en début de suivi, afin de limiter la colonisation de la carène. Ensuite l'idéal est de laisser le parefouling durant une période relativement longue.

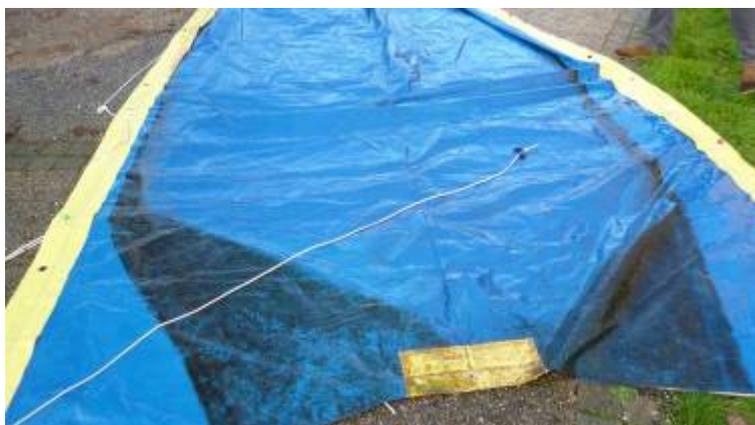
Sur le côté extérieur du parefouling, on voit que la partie arrière n'était pas correctement ajustée et que cela a occasionné un développement de fouling.

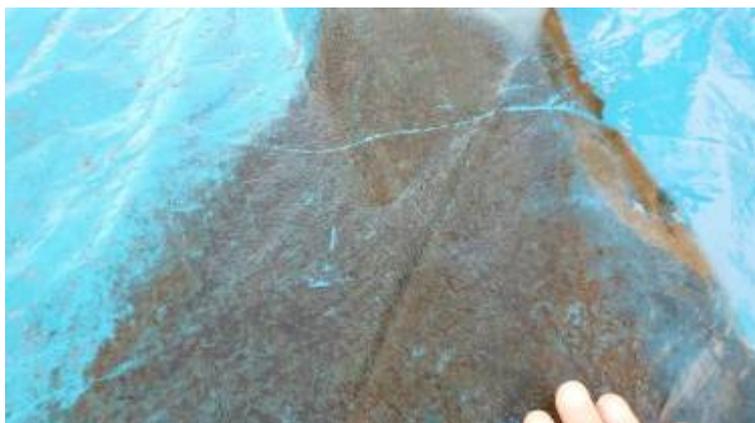
Algues brunes sur l'enveloppe du parefouling, mais qui s'enlèvent facilement au jet haute pression, même si quelques filaments sont plus difficiles à faire partir.

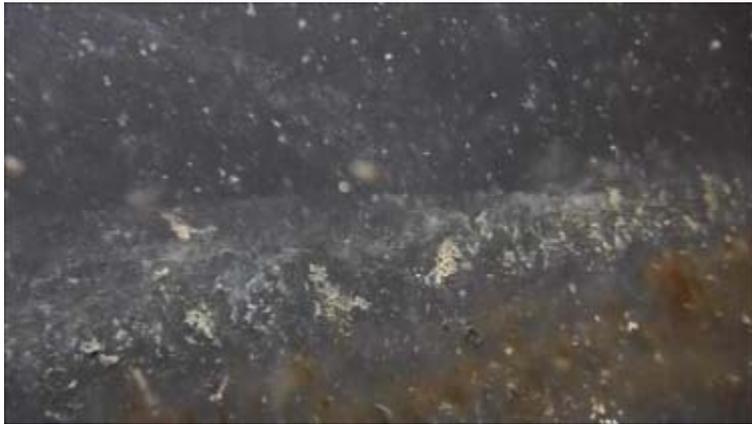
2<sup>ème</sup> suivi : 9 septembre (79 jours)

Il y a de moins en moins de fouling à la surface du flotteur.

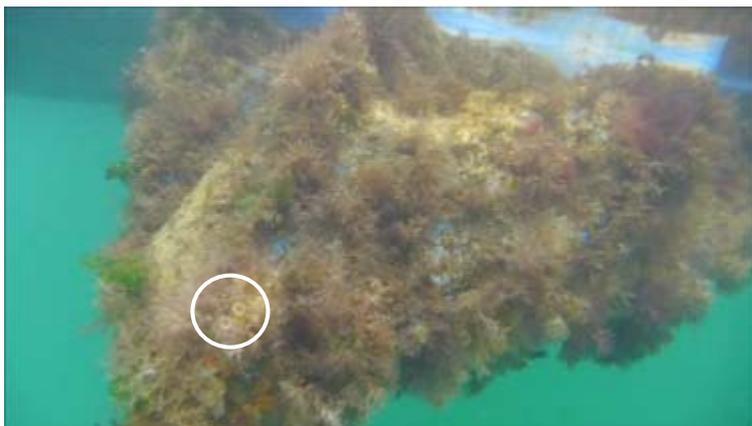
Forte colonisation sur l'enveloppe extérieure (principalement des algues brunes, mais également des ascidies).
